腐朽診断カルテ（レジ）

事務所名：国立市道路交通課

| 路 線 名 | 矢川通り | 樹木医名 | | 診断日 | 2023 年 12 月 20 日 |
| 樹木番号 | 03 | 樹 種 名 | サクラ | 樹高 | 12.0m |

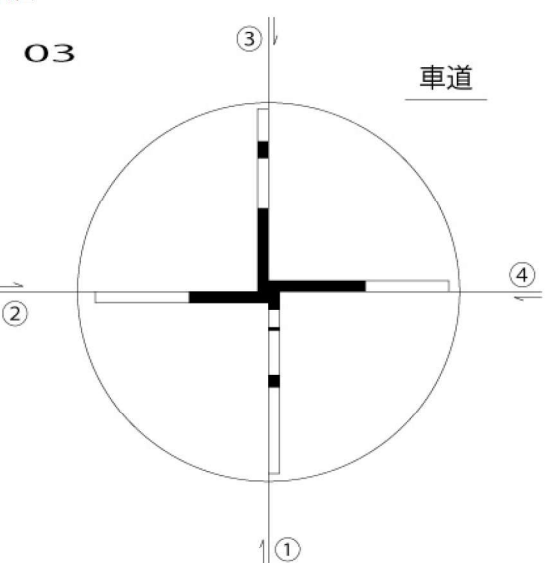
| t / R 率 | 各測定方向の t/R 率と t/R 率の計算式 | | | | |
| | ① 0.821 | ( 14.7+7.5+3 ) / ( 64/2-1.3 ) | ② 0.542 | ( 16 ) / ( 65/2-3 ) | |
| | ③ 0.458 | ( 5.5+8.7 ) / ( 64/2-1 ) | ④ 0.463 | ( 14.2 ) / ( 65/2-1.8 ) | |
| 腐 朽 空洞率 (%) | 18.4 % | 空洞率計算式<br>( 64-1.3-1-14.7-7.5-3-5.5-8.7 + 65-3-1.8-16-14.2 ) / ( 64-1.3-1 + 65-3-1.8 ) = 2 | | | |

所 見  
幹にやや大きな腐朽空洞が認められる。
