第3章

公共施設の実態把握

(施設概要、劣化状況、整備水準、維持管理状況等)

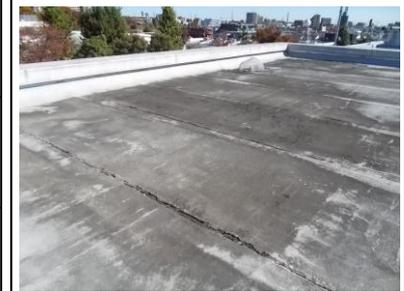
屋上
防水シート劣化

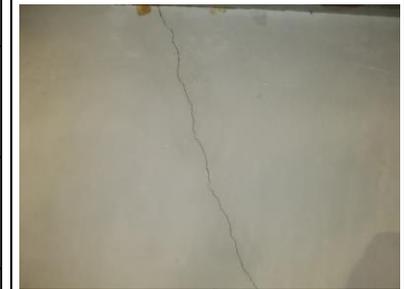
内部壁
ひび割れ

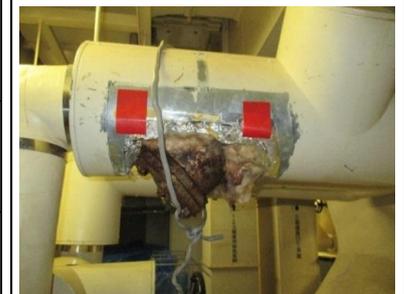
機械室
空調配管の発錆

所見
空調配管にも漏水するなど劣化が見られるため、内部・設備改修の検討をする必要がある。耐震補強等改修工事(平成24(2012)~平成26(2014)年度)

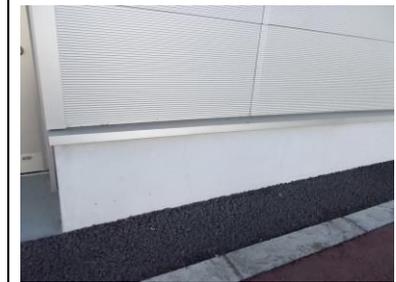
基礎
ヘアクラック

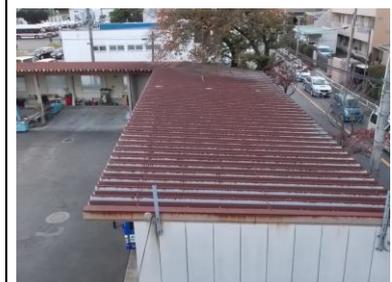
屋根
全体的に発錆

所見
屋根の金属部分に発錆が見られる。進行すると、腐食や倒壊の危険につながるため、早急な対策が必要である。

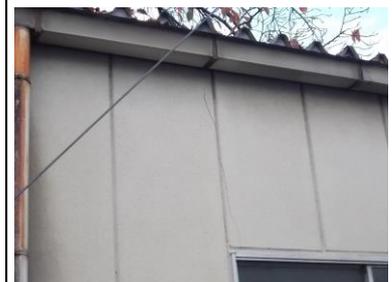
外壁
大きなひび割れ

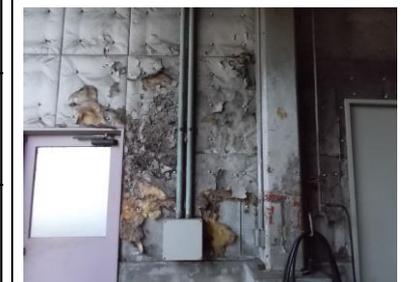
内部壁
劣化、断熱材剥がれ

所見	外部の劣化は機能上、問題無いが、内部仕上げに劣化が見られる。
----	--------------------------------

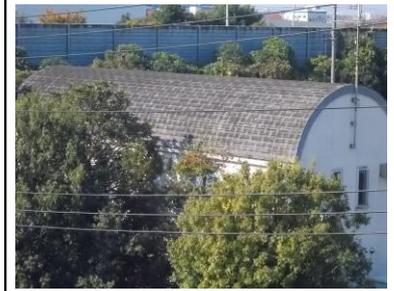
屋根
塗装剥離

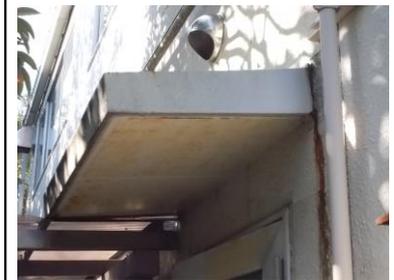
庇
取付部に錆

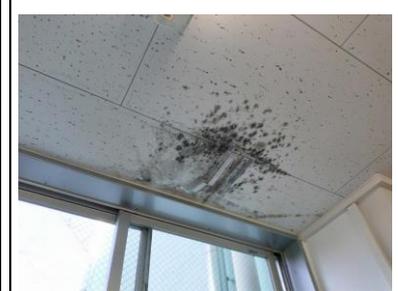
天井
雨漏り痕

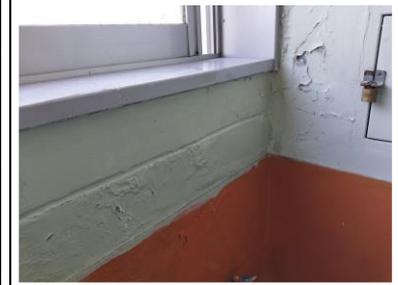
内部壁
塗膜剥離

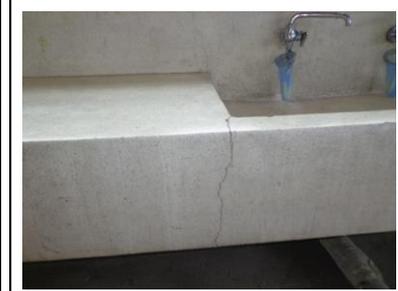
家庭科室
流し ひび割れ

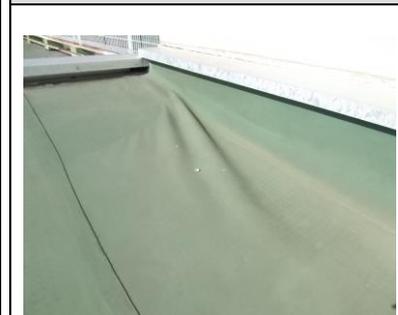
屋上シート膨れ

所見
小荷物用エレベーターに指摘があると共に、建物の劣化も多く見られる。屋上防水の剥がれや膨れは漏水の原因になりやすいため、早急な対応が必要である。校舎地震補強等改修工事(平成18(2006)年度)、エアコン設置工事(平成24(2012)年度)

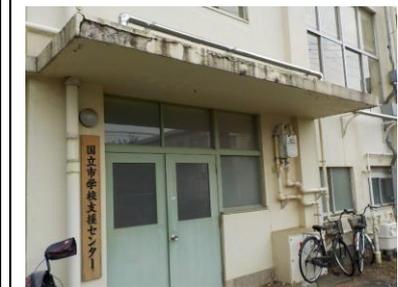
北側学校支援センター入口
庇のひび割れ、塗膜剥離

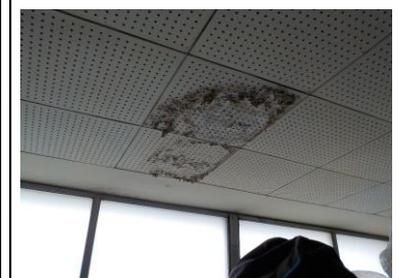
天井漏水痕

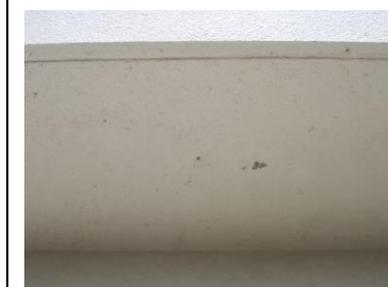
軒天
塗膜剥離

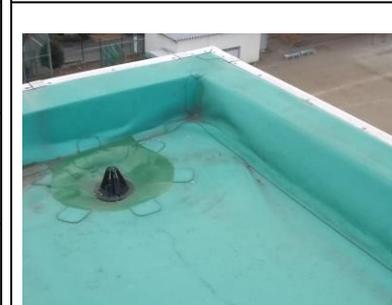
屋上膨れ

所見
建物に劣化が多く見られる。屋上シート防水の膨れが進行しており、内部にも漏水痕が見られるため屋上防水の改修が必要。校舎地震補強等改修工事(平成20(2008)年度、平成21(2009)年度)、エアコン設置工事(平成24(2012)年度)

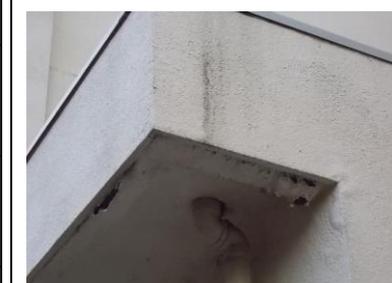
軒天塗膜剥離

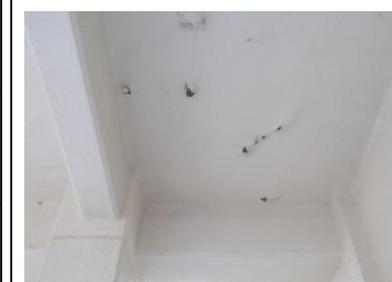
天井塗膜剥離

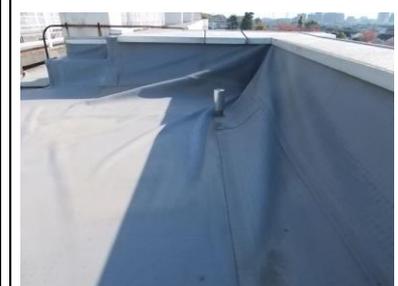
屋上
浮き、剥離等

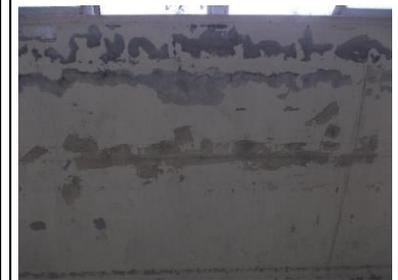
内部壁
塗膜剥離

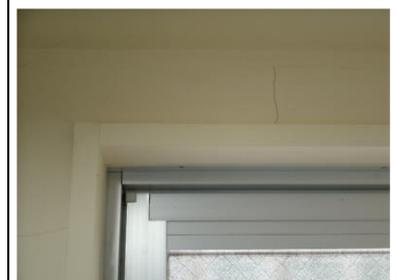
内部壁
ひび割れ

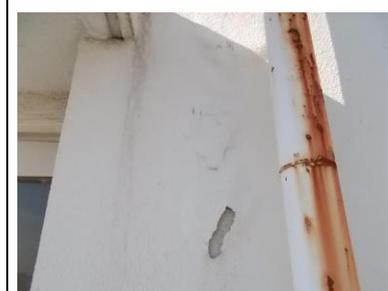
外壁
塗膜ふくれ、剥離

所見
特に外壁に大きな劣化が見られ、内部にも漏水が見られる箇所がある。屋上の防水部分は問題ないが、笠木に軽微な劣化が見られる。大規模改造工事(平成13(2001)年度、平成14(2002)年度)、エアコン設置工事(平成24(2012)年度)、非構造部材耐震化対策工事(平成26(2014)年度)

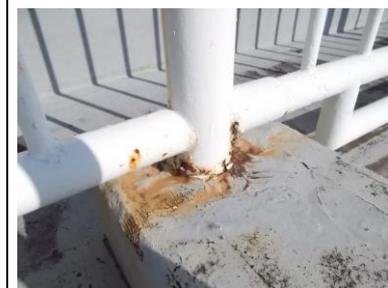
屋上手すり
発錆

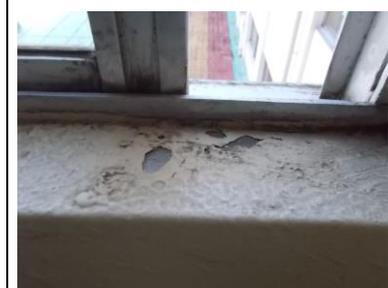
内部サッシ廻り
塗膜剥離

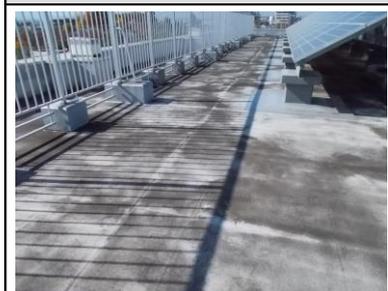
屋上
摩耗

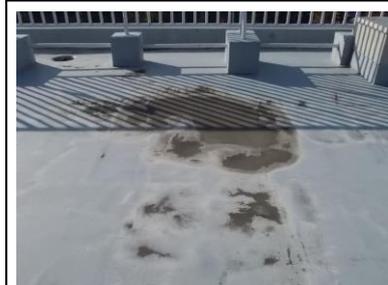
屋上
膨れ、浮き

所見
屋上や建物内部に劣化があり、漏水痕や剥離、経年劣化が見られる。劣化が大きくなる前に対応が必要である。地震補強等改修工事(平成21(2009)年度)、エアコン設置工事(平成23(2011)年度)

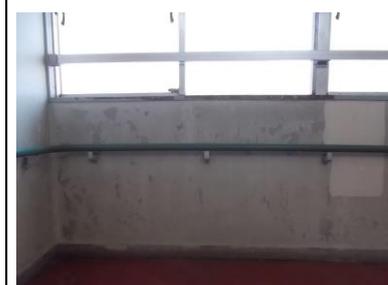
内部壁
塗装剥離

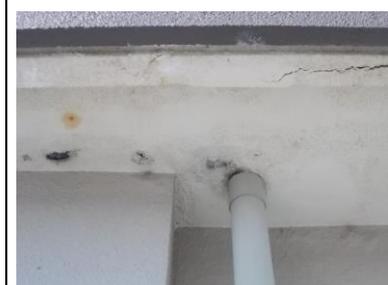
軒天
ひび割れ、塗膜剥離
