## (5) 教育施設

### ● 学校給食センター

#### ■ 学校給食センターの現状と課題

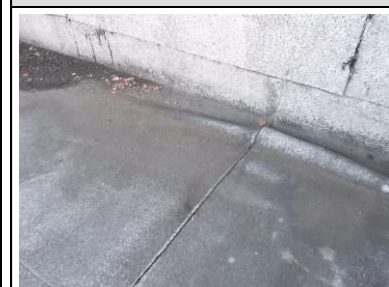
屋上  
防水膨れ

| 所見 | 屋上・外壁共に劣化が進み、内部にも漏水痕が見られるため、躯体に影響がある。また、多くの金属部に発錆が見られるため対策が必要である。 |

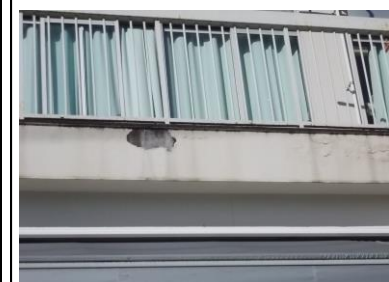
外壁  
塗膜剥離

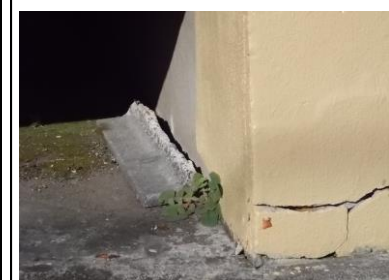
外壁  
ひび割れ

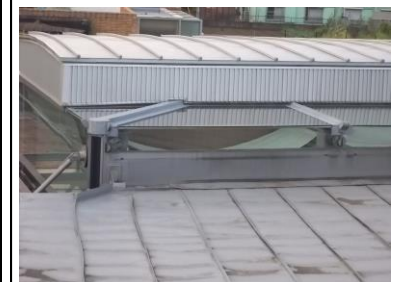
屋上  
金属屋根ハゼ部の破損

| 所見 | 展示室等の主な機能が地下階となっており、漏水等の観察が必要である。また、トップライトのメンテナンスのため、金属屋根の上を歩行するためハゼ部がつぶれていることから別のメンテナンスルートの検討が必要。加えて内部仕上げの劣化が進んでいるため、改修の検討が必要である。 外部改修工事(Ⅰ期工事)(平成23(2011)年度)(Ⅱ期工事)(平成26(2014)年度) |

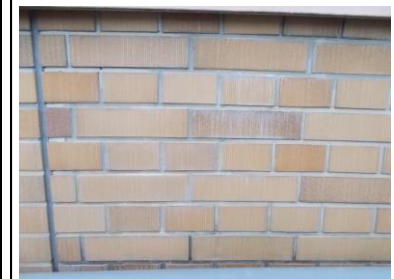
外壁  
エフロレッセンス

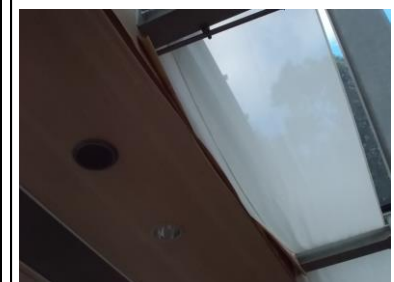
内部  
クロス剥がれ

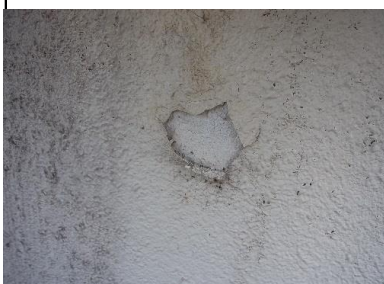
外壁  
破れ

| 所見 | 躯体へ影響を与える外壁の破れや、漏水が見られるため、早急な対応が必要である。改修工事(平成5(1993)年度) |

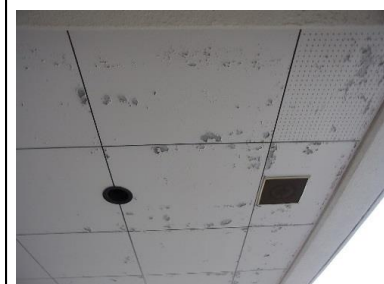
玄関庇軒天  
塗装剥離

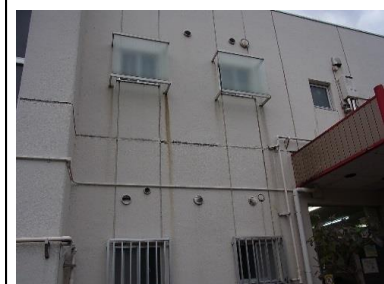
外壁  
ひび割れ・錆汁

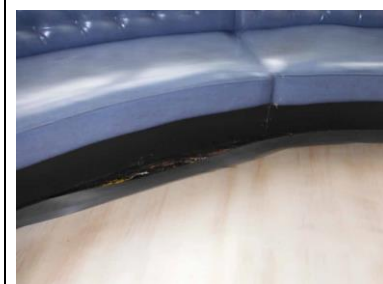
内部床  
はがれ

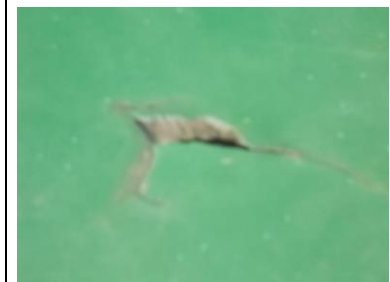
ベランダ防水  
欠損

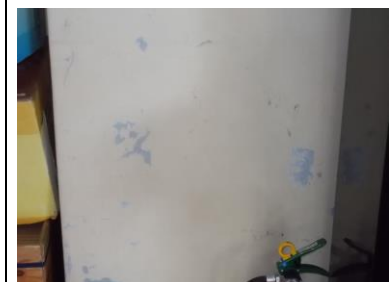
内部壁  
ひび割れ・塗装剥がれ

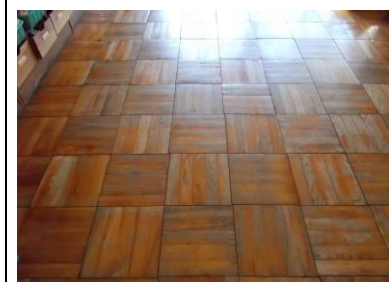
床  
表面剥離

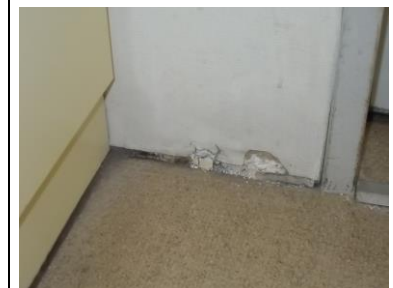
内部壁  
欠損・クロス剥がれ

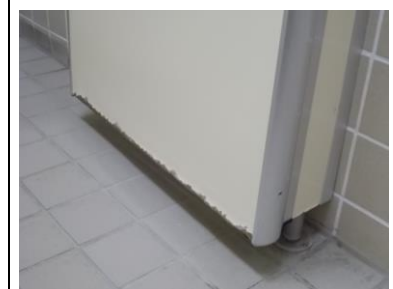
トイレベース  
異音

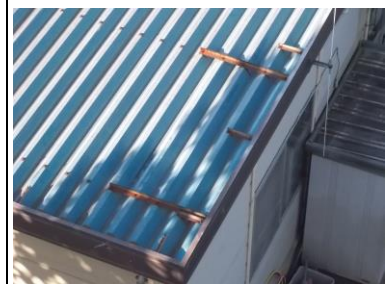
屋根  
発錆

| 所見 | 内部の劣化があるが、全体的に劣化は軽微である。しかし、庇や屋根の発錆は、進行すると漏水や破損の原因となるため、対応が必要である。 |

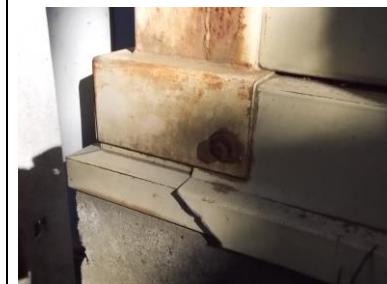
水切り  
破損

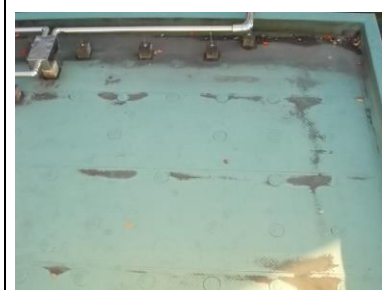
屋上  
浮き・排水不良

| 所見 | 平成25(2013)年度に耐震補強と外壁改修を行っているため、外壁は良好であるが、屋上の排水不良は、内部に漏水しているため、対応が必要であることと、定期的な清掃が必要である。改修工事(平成13(2001)年度) |

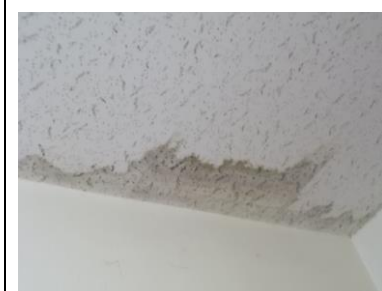
トイレ天井  
漏水痕

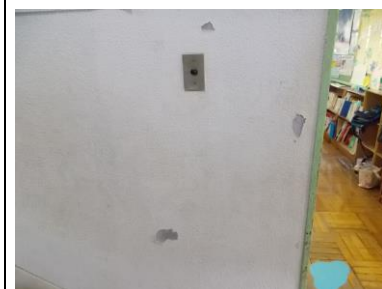
内部壁  
塗装剥離

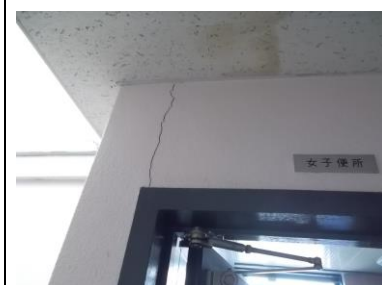
内部壁  
ひび割れ

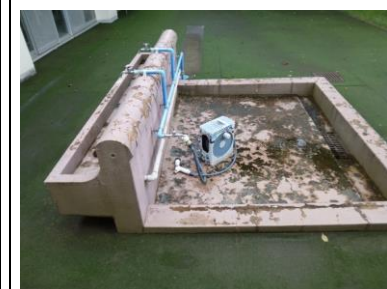
足洗い場  
塗装剥がれ、ひび割れ

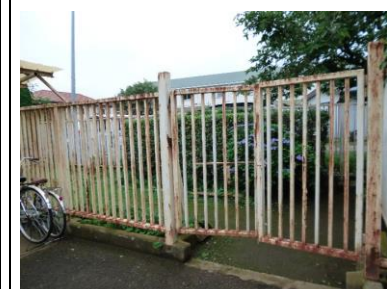
鉄部  
錆

| 所見 | 平成30(2018)年度に外壁・防水改修工事を行っているため、建物は全体的に良好な状態である。フェンス等の外部工作物の劣化が進んでいるため、対応が必要である。 |

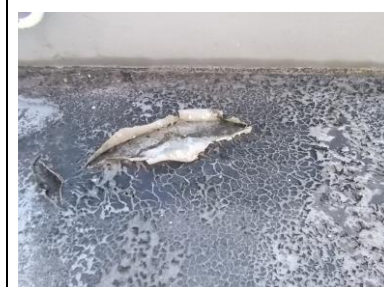
屋上  
防水層に破損

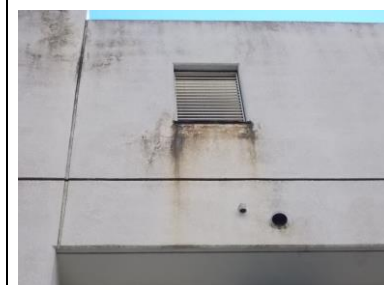
外壁  
ひび割れ・錆汁・塗膜剥離

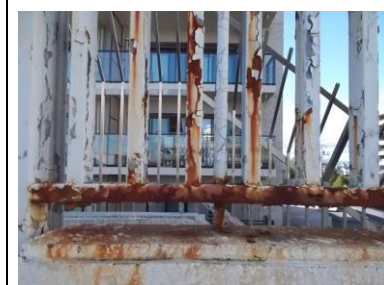
外部手すり  
発錆・破損

| 所見 | 建物躯体、設備機器ともに多くの箇所で見られる。外部の鉄部の劣化は著しく進んでいるため、対応が必要である。3階改修工事(平成15(2003)年度) |

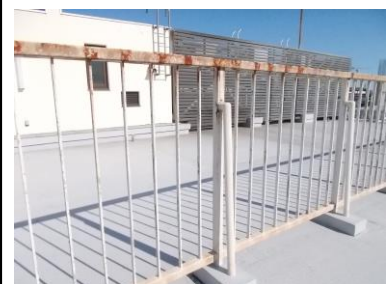
屋上  
鉄部に発錆

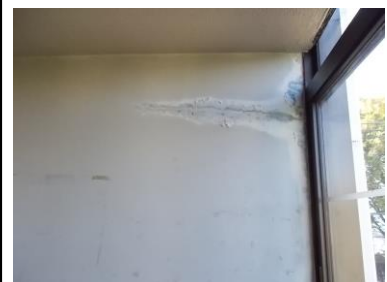
階段  
外部開口部から  
浸水による塗装剥離

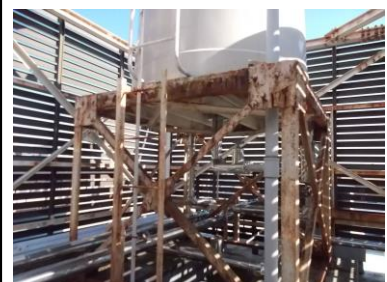
屋上  
高架タンク架台の発錆

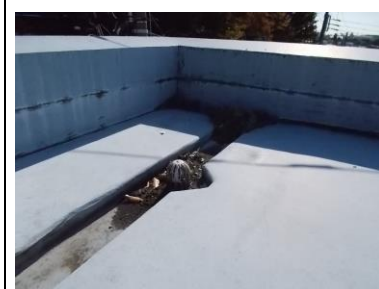
屋上  
排水不良・塗装剥離

| 所見 | 屋上、外壁に躯体へ影響を与える劣化が見られる。 |

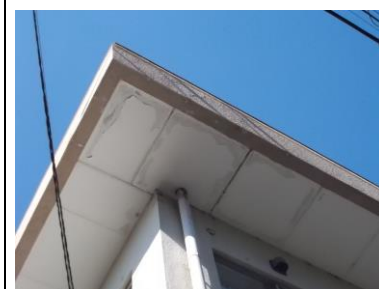
軒天  
漏水痕

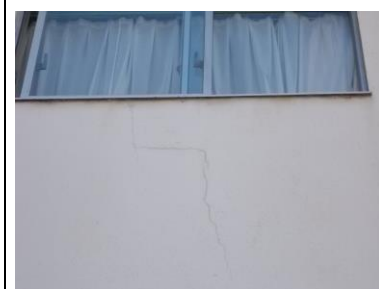
外壁  
ひび割れ

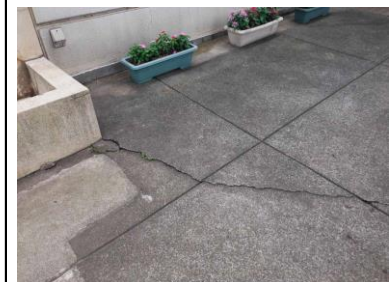
外構  
ひび割れ

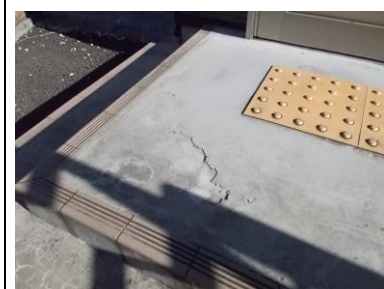
外部床  
剥がれ・ひび割れ

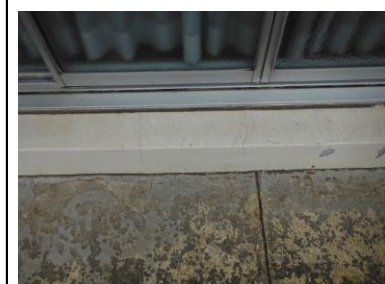
外壁  
軽微なひび割れ
