### **第3章**

### **公共施設の実態把握**

**(施設概要、劣化状況、整備水準、維持管理状況等)**

1-① 市役所庁舎

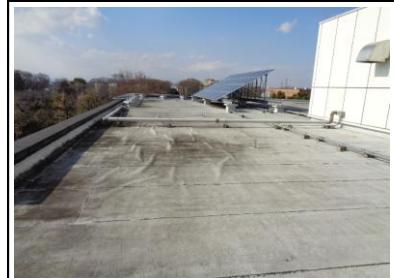
屋上  
防水シート劣化

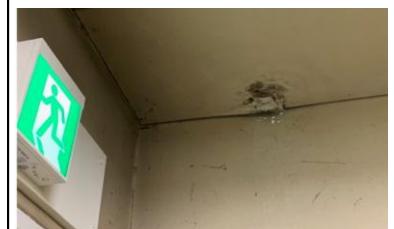
男子ロッカーリ  
天井破損

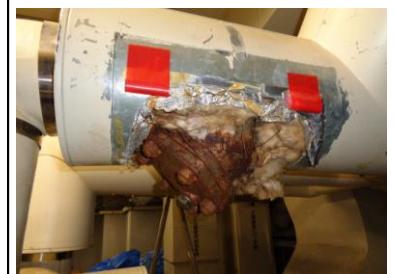
機械室  
空調配管の発錆

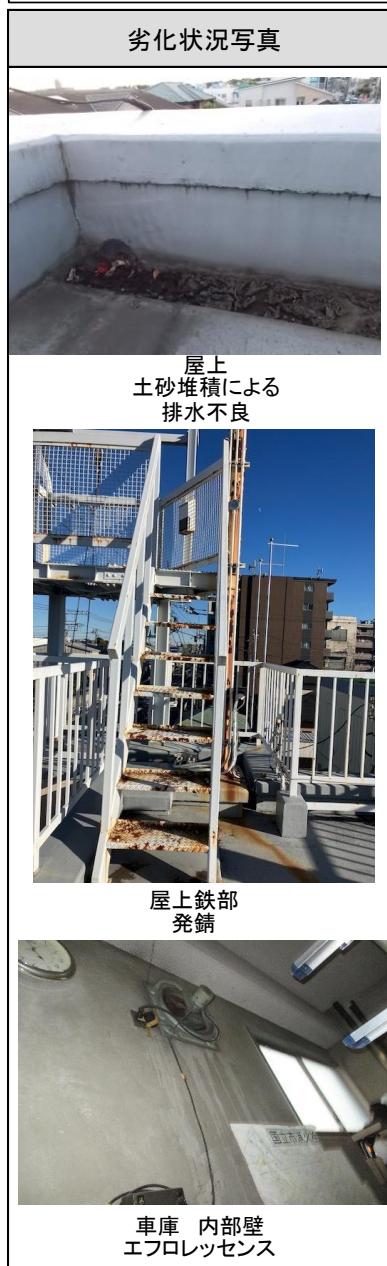
所見	屋上の排水不良や鉄部の発錆等軽微な不良がある。

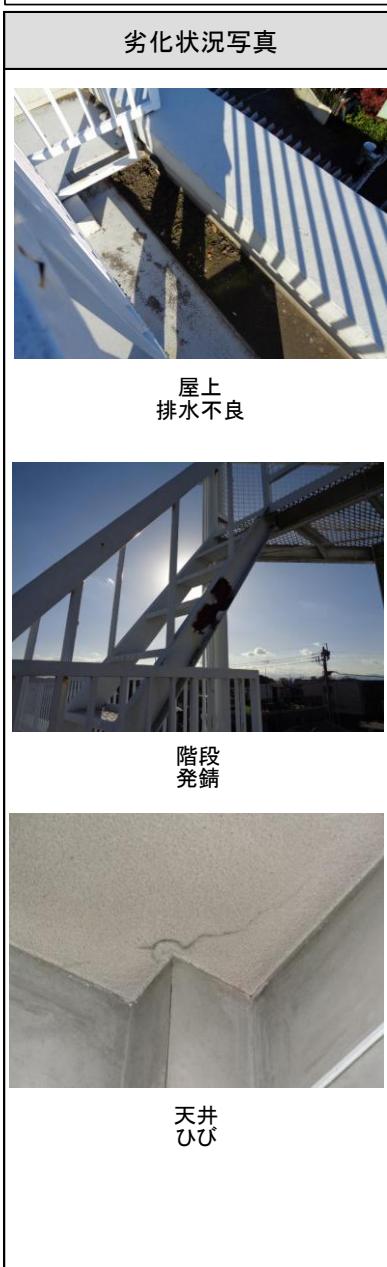
所見	屋上の排水不良や鉄部に軽微な発錆はあるが、平成28(2016)年度に外壁・防水改修工事を行っているため、全体的に良好な状態である。

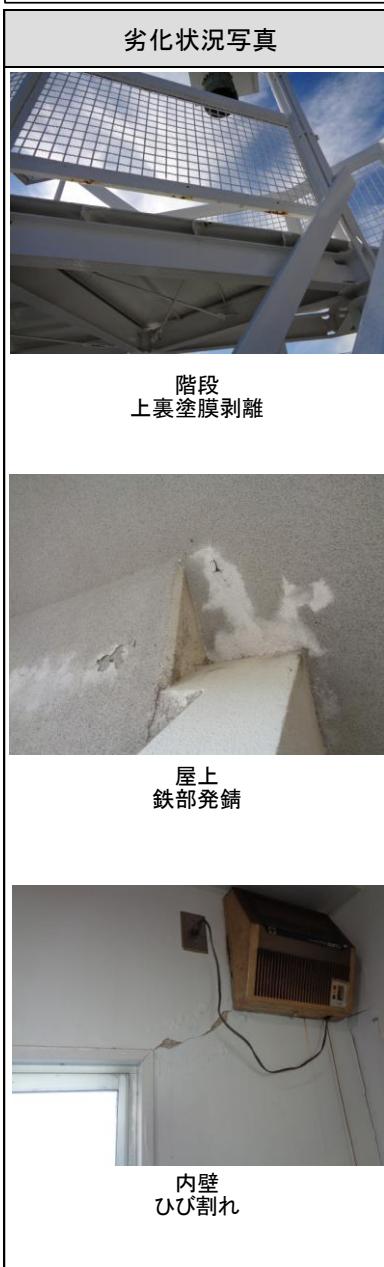
所見	鉄部塗装の修繕等を行い全体的に良好な状態であるが、上裏等の部分的劣化が見られる。 令和7(2025)年度 外壁・屋上防水改修工事予定。
