(5) 福祉施設

● くにたち福祉会館

■ 福祉会館の現状と課題

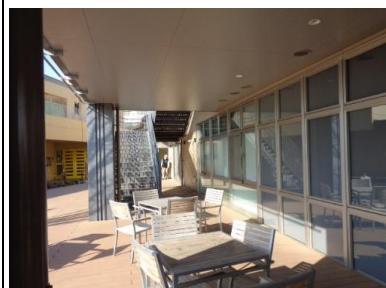
外観
良好

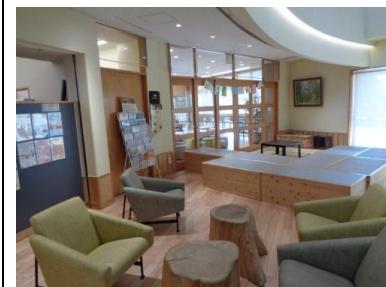
内装
良好

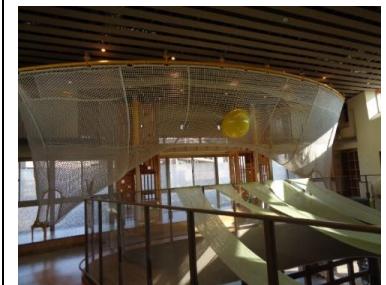
遊具
良好

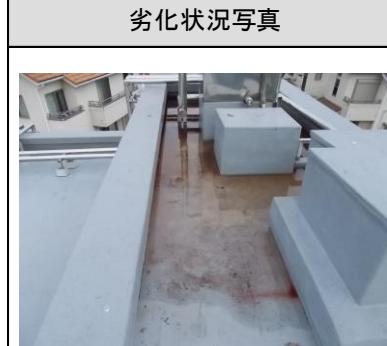
雨漏れ

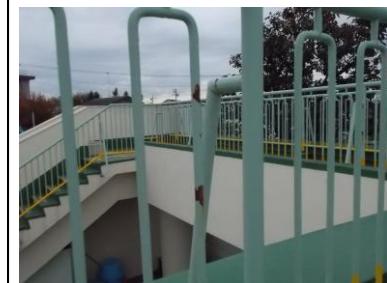
鉄部
発錆

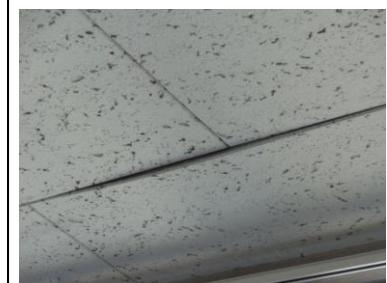
天井材
浮き

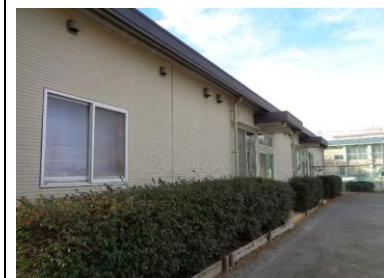
外壁
良好

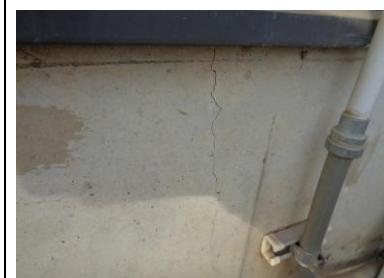
基礎表面
ひび割れ

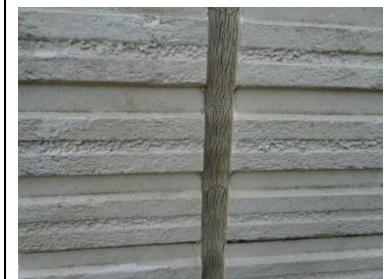
シーリング劣化

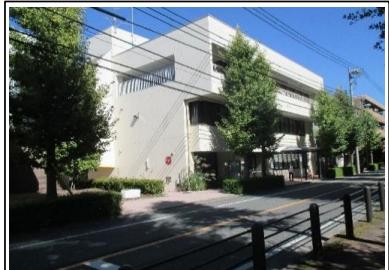
43 国立市保健センター					令和7(2025)年度	
基本情報	所在地	富士見台3-16-5				
	所管課	健康まちづくり戦略室				
	用途	福祉施設				
	建築年	昭和56(1981)年	延床面積	1,623m ²		
	構造	RC	階 数	地上3階 地下1階		
	耐震性能	耐震診断済・補強無し				
	部位	仕様	劣化状況	問診票評価	技術者再評価	劣化状況写真
	1 屋根・屋上	ウレタン塗膜防水	良好	a	A

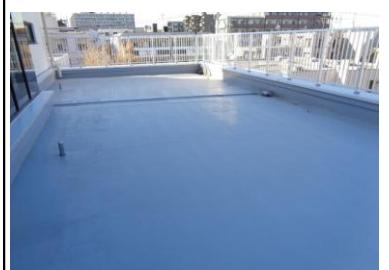
2 外壁	複層塗材(吹付) バルコニー	良好	a	A

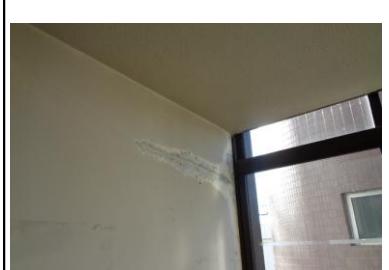
3 外部開口部	アルミ製サッシ	良好	a	A

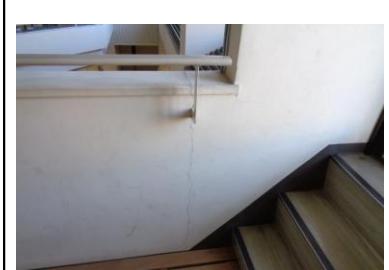
部位別仕様・劣化状況	4 内部	床:ループカーペット敷き 壁:ビニルクロス 天井:岩綿吸音板	ひび割れ 剥がれ	c	B
