## (7) 産業系施設（城山さとのいえ）

60-① 国立市環境センター(処理棟)

60-②	国立市環境センター(管理棟)			
------	----------------	--	--	--

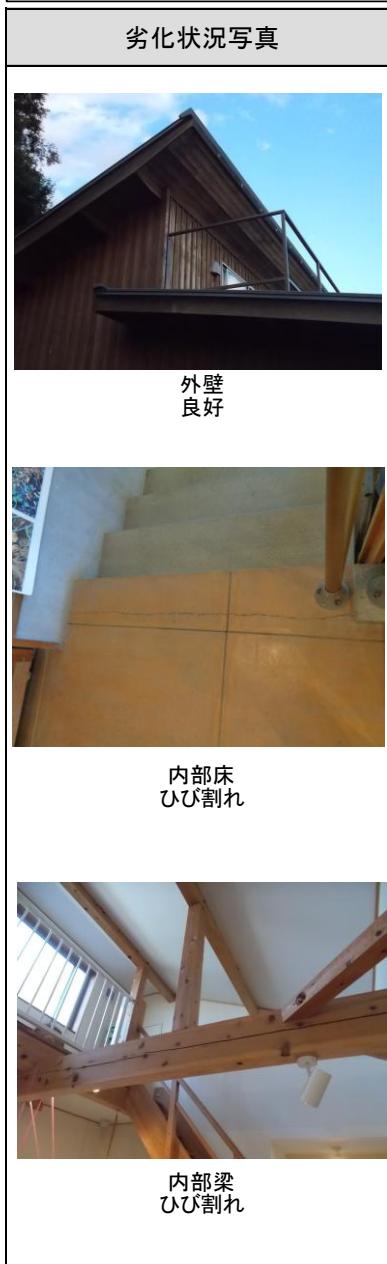
部位別仕様・劣化状況	部位	仕様	劣化状況	問診票評価	技術者再評価
	1 屋根・屋上	ガルバリウム鋼板	良好	a	A
	2 外壁	国産材杉縦目板張り オイルステイン着色仕上	良好	a	A
	3 外部開口部	木製建具 アルミ製サッシ	良好	a	A
	4 内部	床:コンクリート+カラークリート仕上げ 壁:PB+塗装(EP) 天井:クロス貼り	ひび割れ	b	B
	5 電気設備	低圧受電		a	A
	6 給水設備	水道直結方式	良好	a	A
	7 排水設備	下水道接続 洋便	排水栓陥没	b	A
	8 空調設備	個別パッケージ方式	良好	a	A
	9 その他	なし		—	—
10 外構		コンクリート舗装	ひび割れ	a	B
築年数		11	現況劣化度	8	7
			総合劣化度	19	18

所見	外部は塗装工事を行っているため、劣化も少なく良好である。内部にひび割れが見られるが、軽微である。

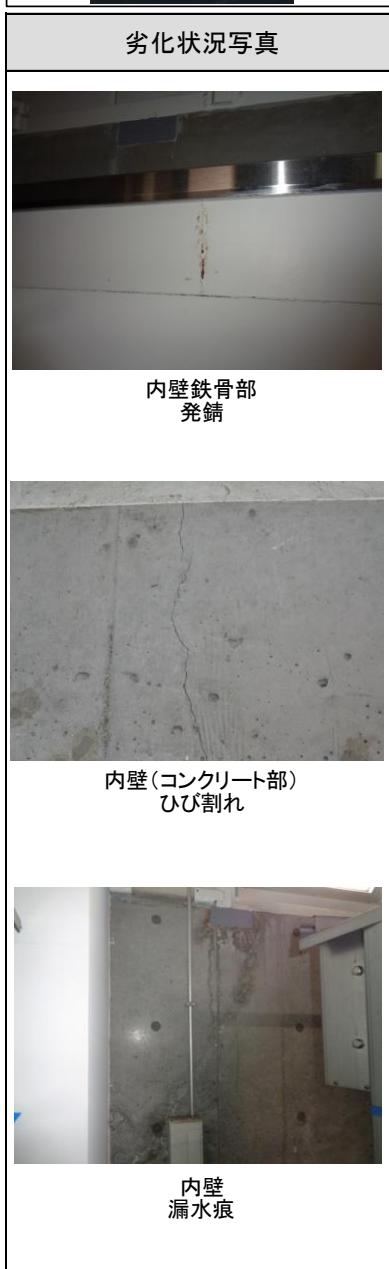
部位別仕様・劣化状況	部位	仕様	劣化状況	問診票評価	技術者再評価
	1 屋根・屋上	ガルバリウム塗装鋼板	良好	—	A
	2 外壁	ALC板 複層塗材(E)	ひび割れ	b	A
	3 外部 開口部	アルミ製サッシ	良好	a	A
	4 内部	床:コンクリート金コテ押さえに防塵塗装ほか 壁:ALC板素地 天井:床下ティッキフレート表しほか	発錆 壁にひび割れ 漏水痕	b	B
	5 電気設備	低圧受電 太陽光パネル	良好	a	A
	6 給水設備	水道直結方式	良好	a	A
	7 排水設備	下水道接続 洋便	良好	a	A
	8 空調設備	個別パッケージ方式	良好	a	A
	9 その他	自転車搬送用コンベヤー	良好	a	A
	10 外構	アスファルト舗装 透水性平板	良好	a	A
築年数		8	現況劣化度	9	7
			総合劣化度	17	15

所見	軽微な劣化が見られるが、良好である。
----	--------------------

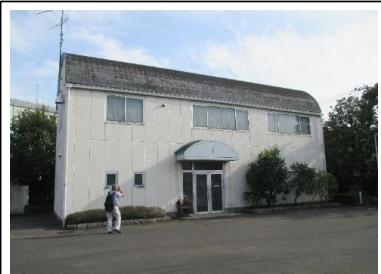
部位別仕様・劣化状況	部位	仕様	劣化状況	問診票評価	技術者再評価
	1 屋根・屋上	不燃シングル葺き	塗装剥離 漏水痕 苔、割れ	b	C
	2 外壁	コンクリート系パネル	ひび割れ 漏水 発錆 シーリング劣化	b	C
	3 外部開口部	連窓 アルミ製サッシ	一部破損	d	C
	4 内部	床:タイルカーペット貼 壁:ビニルクロス貼 天井:岩綿吸音板	開口部廻り腐食 雨漏れ痕	c	C
	5 電気設備	低圧受電	軽微な劣化	a	B
	6 給水設備	水道直結方式	軽微な劣化	a	B
	7 排水設備	下水道接続 和便 洋便	軽微な劣化	a	B
	8 空調設備	個別方式(電気)	軽微な劣化	b	B
	9 その他			—	—
	10 外構	アスファルト舗装	フェンスに発錆 鉄骨柱に腐食	a	C
築年数		37	現況劣化度	20	31
			総合劣化度	57	68

劣化状況写真
屋根 苔、割れ
外壁 割れ
天井 漏水痕

所見	内部への漏水や外壁のひび割れ等の躯体に大きな劣化が見られる。事務室等改修工事(平成10(1998)年度)
----	--
