## [参考] その他（清掃分室・環境センター不燃ゴミストックヤード）

62-①	清掃分室(管理棟)			
------	-----------	--	--	--

62-② 清掃分室(車庫)

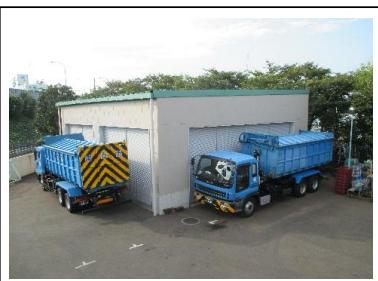
部位別仕様・劣化状況	部位	仕様	劣化状況	問診票評価	技術者再評価
	1 屋根・屋上	金属板葺き	軽微な劣化	b	B
	2 外壁	コンクリート系パネル	錆汁 汚れ 漏水	b	B
	3 外部 開口部	連窓 アルミ製サッシ	金属腐食	b	B
	4 内部	床:鉄板 壁:ALC板 天井:鋼板表わし 開口部:シャッター	汚れ	b	B
	5 電気設備	低圧受電	良好	a	A
	6 給水設備	水道直結方式	軽微な劣化	a	B
	7 排水設備	下水道接続	軽微な劣化	a	B
	8 空調設備	ファン類	軽微な劣化	b	B
	9 その他			—	—
10 外構		アスファルト舗装	軽微な劣化	a	B
築年数		16	現況劣化度	16	20
			総合劣化度	32	36

劣化状況写真
<b>外壁 良好</b>
<b>躯体 良好</b>
<b>内部柱防護版 発錆、浮き</b>

所見	全体的に軽微な劣化であり、良好な状態である。

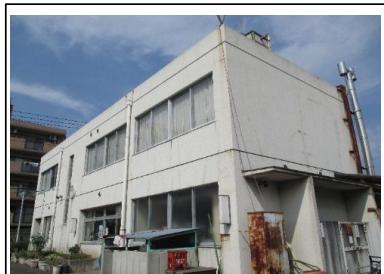
部位別仕様・劣化状況	部位	仕様	劣化状況	問診票評価	技術者再評価
	1 屋根・屋上	アスファルト保護防水	欠損(磨耗)、亀裂 雑草 目地劣化 パラペット鉄筋露出	d	C
	2 外壁	複層塗材(吹付)	ひび割れ 鏽汁 塗膜剥離	d	C
	3 外部開口部	連窓 アルミ製サッシ	ガラス割れ はしご破損	c	C
	4 内部	床:ビニル長尺床貼り 壁:ビニルクロス貼 天井:岩綿吸音板	剥離 雨漏り 床ひび割れ	d	C
	5 電気設備	低圧受電 自火報	発錆	d	B
	6 給水設備	高置水槽方式 瞬間式給湯器	配管の劣化	d	B
	7 排水設備	下水道接続 和便	配管の劣化 トイレの排水つまり	d	D
	8 空調設備	個別パッケージ方式	撤去していない機器あり	b	D
	9 その他			—	—
10 外構		アスファルト舗装 コンクリート舗装	ひび割れ	c	C
築年数		45	現況劣化度	48	39
			総合劣化度	93	84

劣化状況写真
<p>屋上パラペット爆裂、鉄筋露出</p>
<p>空調機器 使用していない機器の発錆</p>
<p>外壁 ひび割れ、塗装剥がれ、鏽汁</p>

所見	躯体だけでなく、設備にも劣化が見られる。使用していない機器は、躯体へ影響を与えるだけでなく、使用者にも危険を及ぼす可能性があるため、速やかな撤去が必要である。				
----	---	--	--	--	--

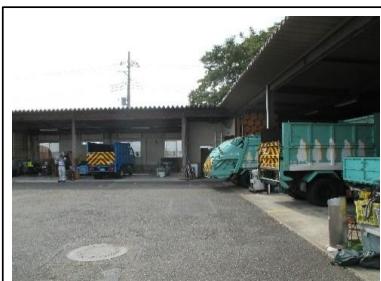
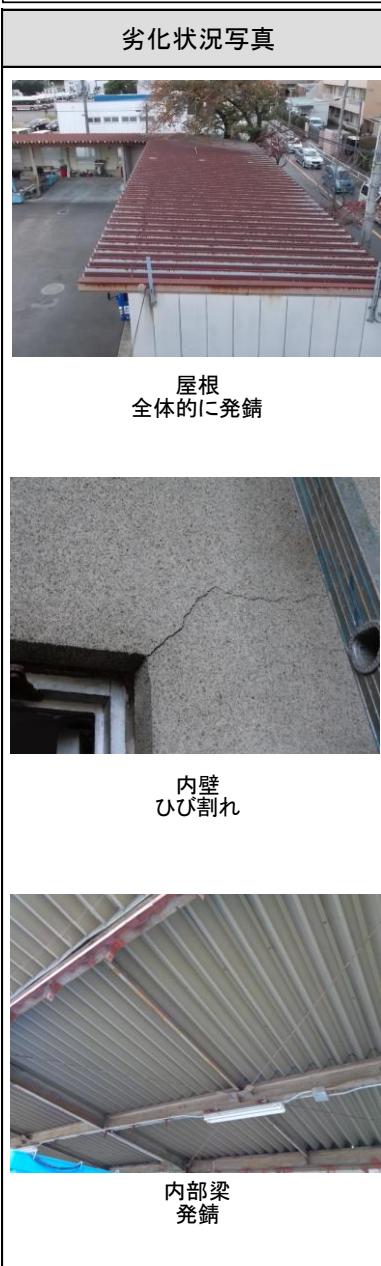
部位別仕様・劣化状況	部位	仕様	劣化状況	問診票評価	技術者再評価
	1 屋根・屋上	折板葺き	全体的に発錆	d	C
	2 外壁	コンクリート系パネル	ひび割れ	d	C
	3 外部開口部	単窓(ポツ窓) アルミ製サッシ	開閉不良	d	B
	4 内部	床:コンクリート金ゴテ 壁:モルタル 天井:折板屋根表し	梁に錆 ひび割れ	d	C
	5 電気設備	一般機器	機器に発錆 損傷	d	C
	6 給水設備	水道直結方式	配管破損	c	B
	7 排水設備	下水道接続 和便	雨水排水不良	d	D
	8 空調設備			—	—
	9 その他			—	—
10 外構		アスファルト舗装 コンクリート舗装	ひび割れ	c	A
築年数		45	現況劣化度	45	30
			総合劣化度	90	75

所見	屋根の金属部分に発錆が見られる。進行すると、腐食や倒壊の危険につながるため、早急な対策が必要である。
