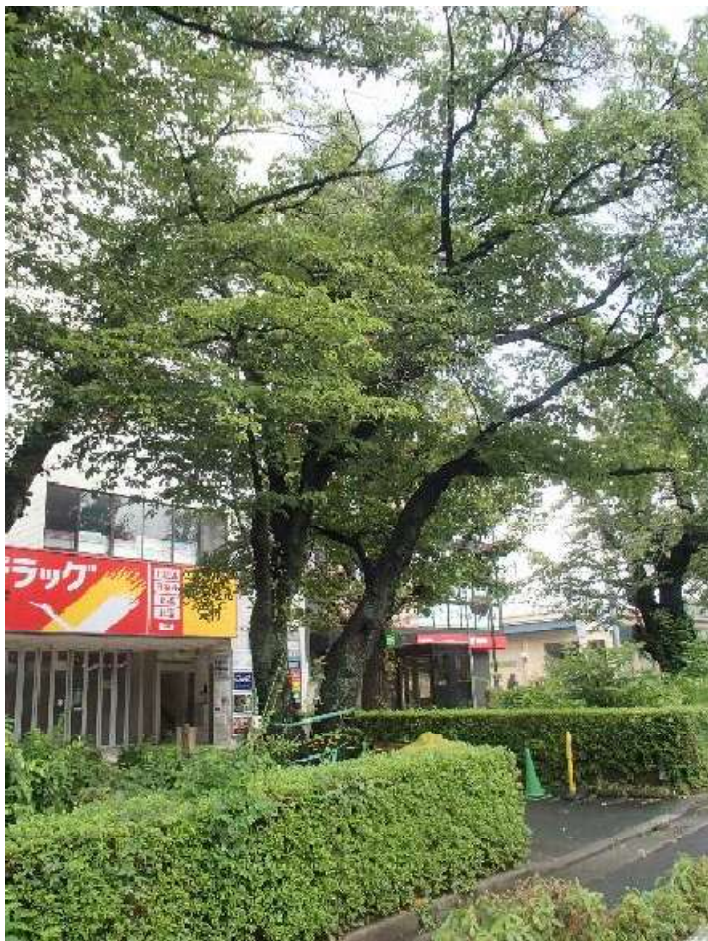
樹木管理番号：W-12

▲施工前

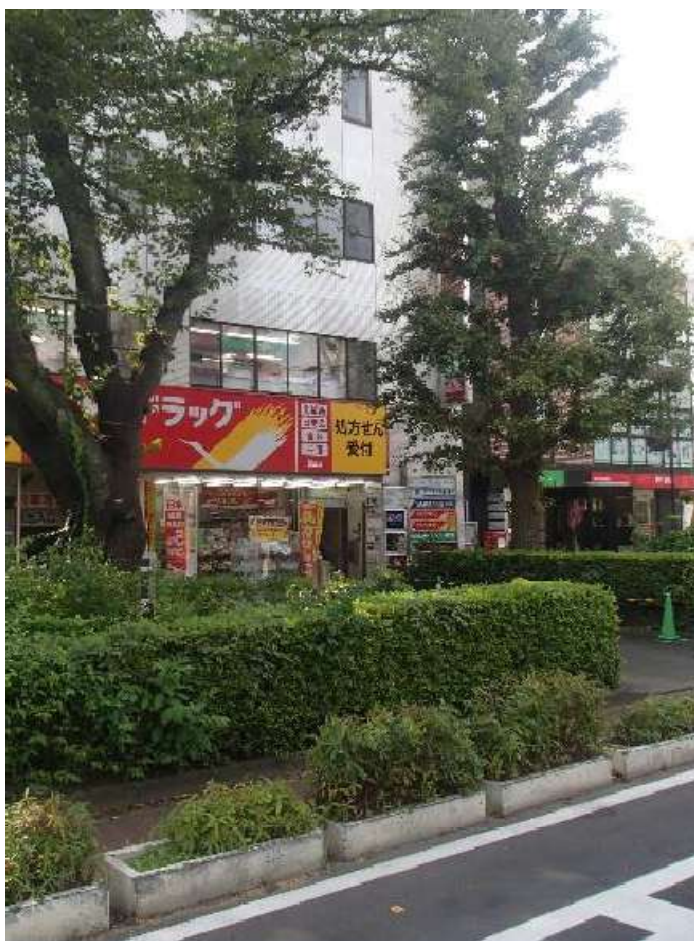
▲施工後

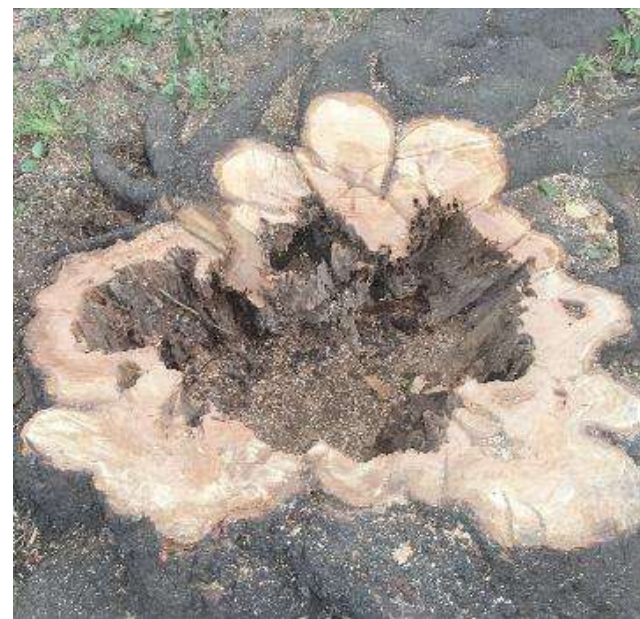
腐朽空洞率：54.8%（根株診断）  
測定位置：地上から20cm  
俯角：40°

▲伐採跡  
伐採位置：地上から25cm

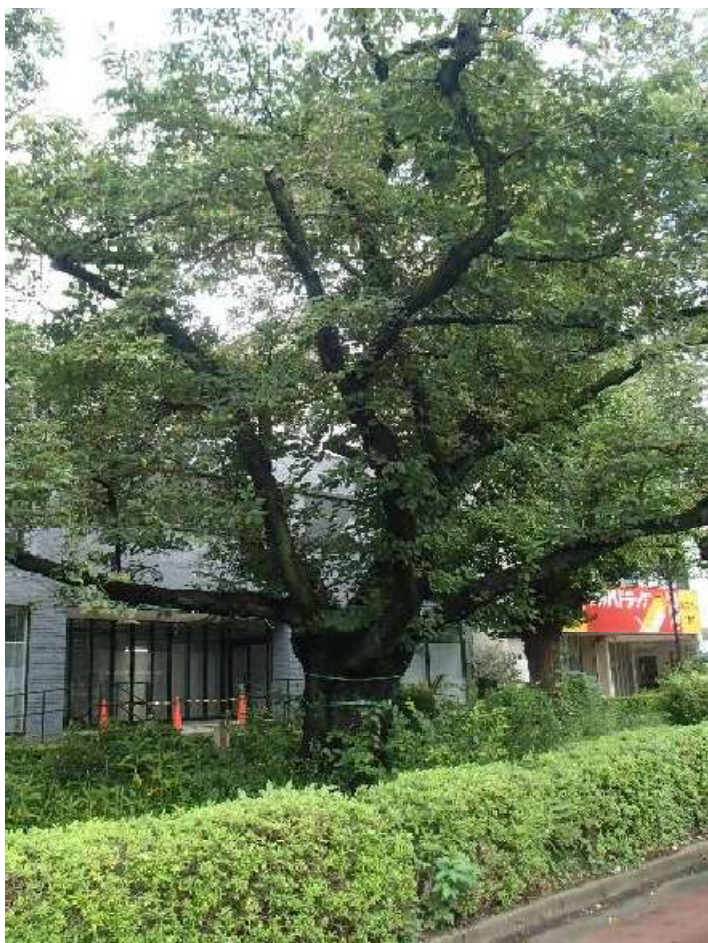
樹木管理番号：W-14

▲施工前

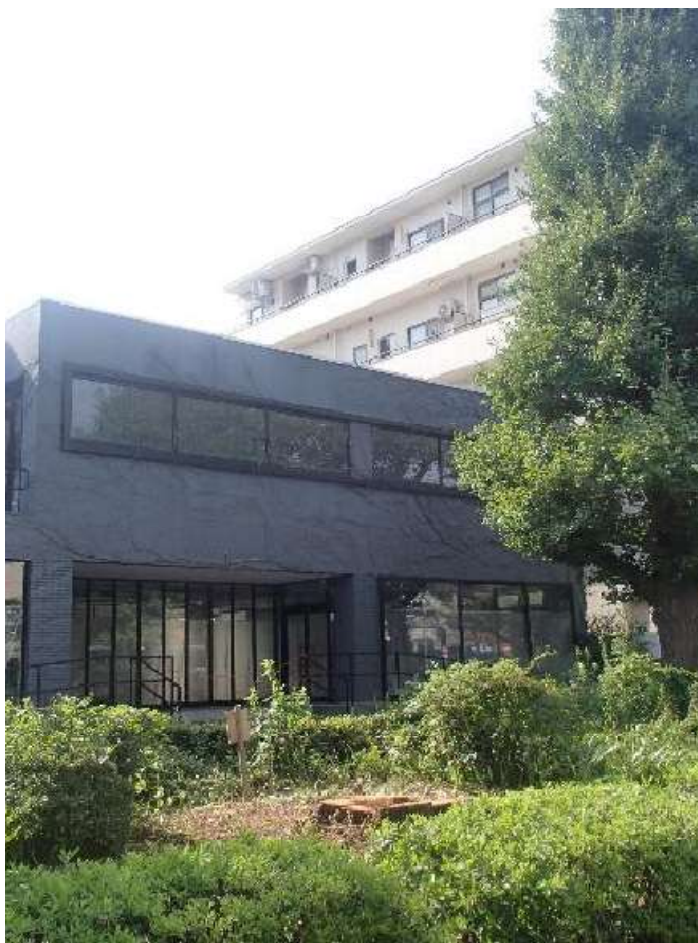
▲施工後

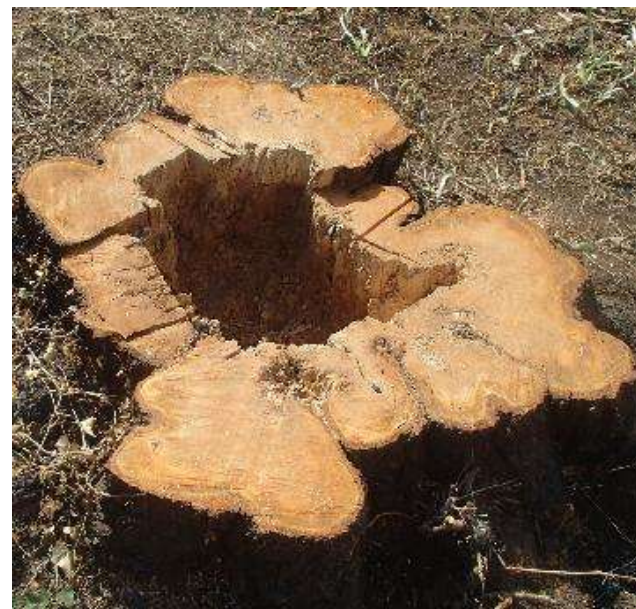
腐朽空洞率：64.1%（根株診断）  
測定位置：地上から10cm  
俯角：40°

▲伐採跡  
伐採位置：地上から25cm

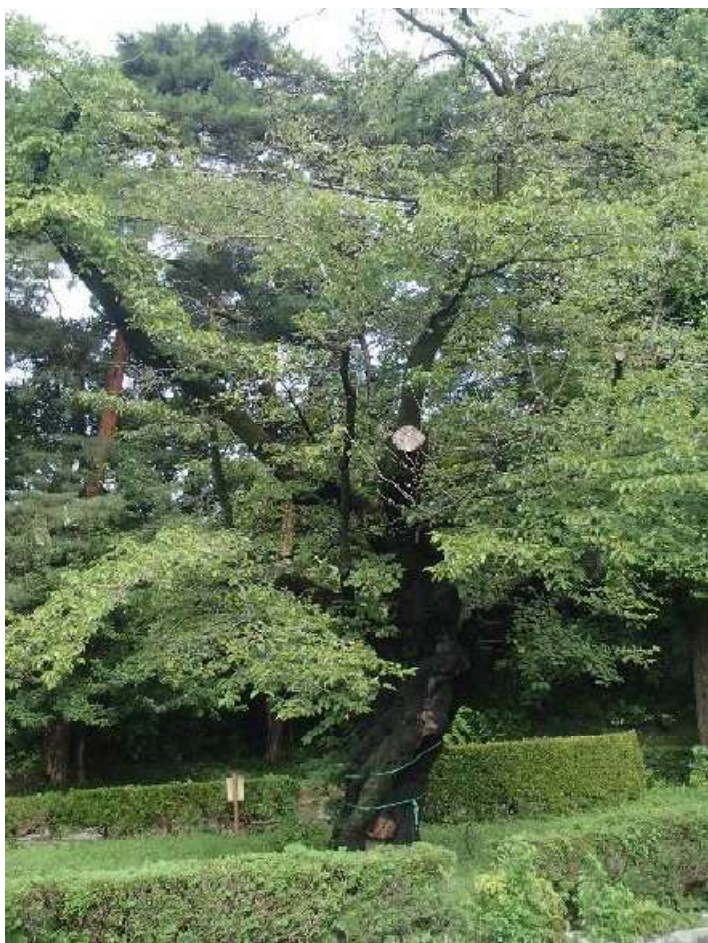
樹木管理番号：W-32

▲施工前

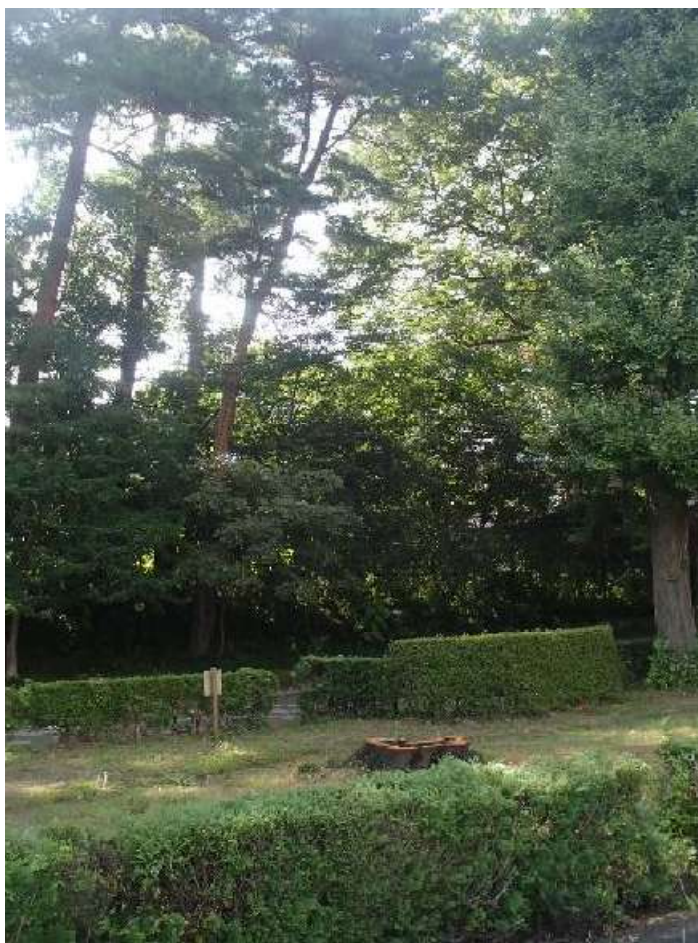
▲施工後

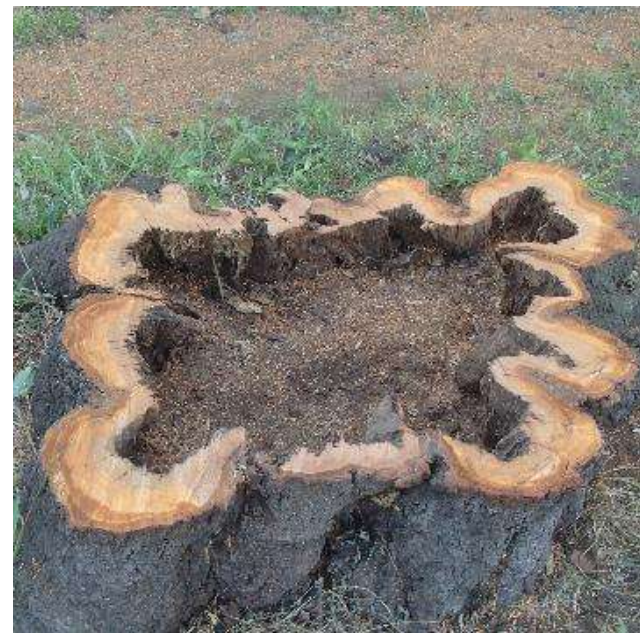
腐朽空洞率：62.4%（根株診断）  
測定位置：地上から20cm  
俯角：40°

▲伐採跡  
伐採位置：地上から25cm

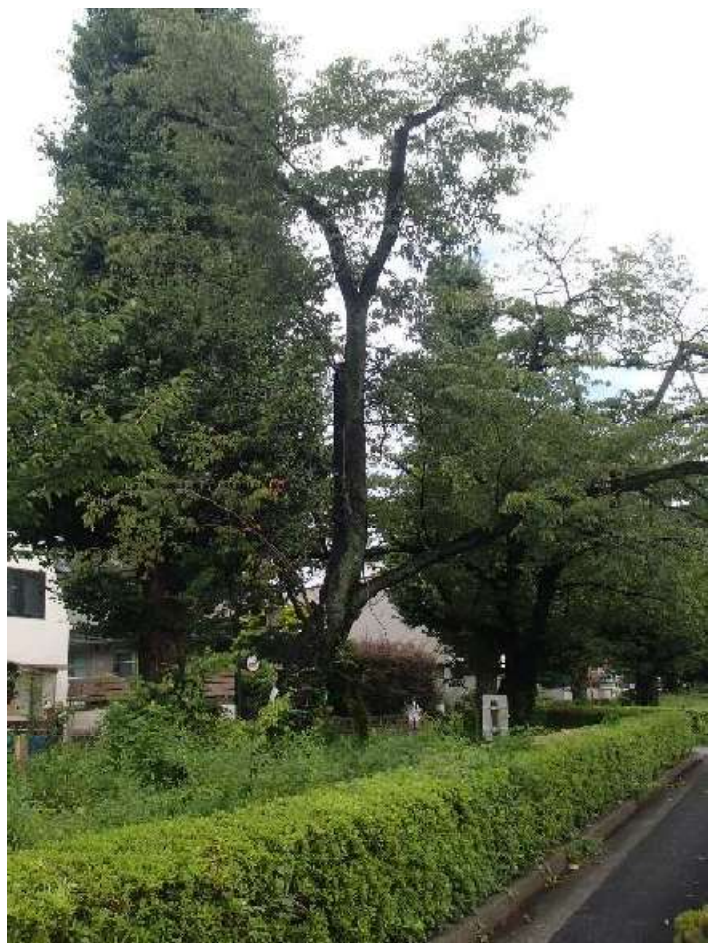
樹木管理番号：W-51

▲施工前

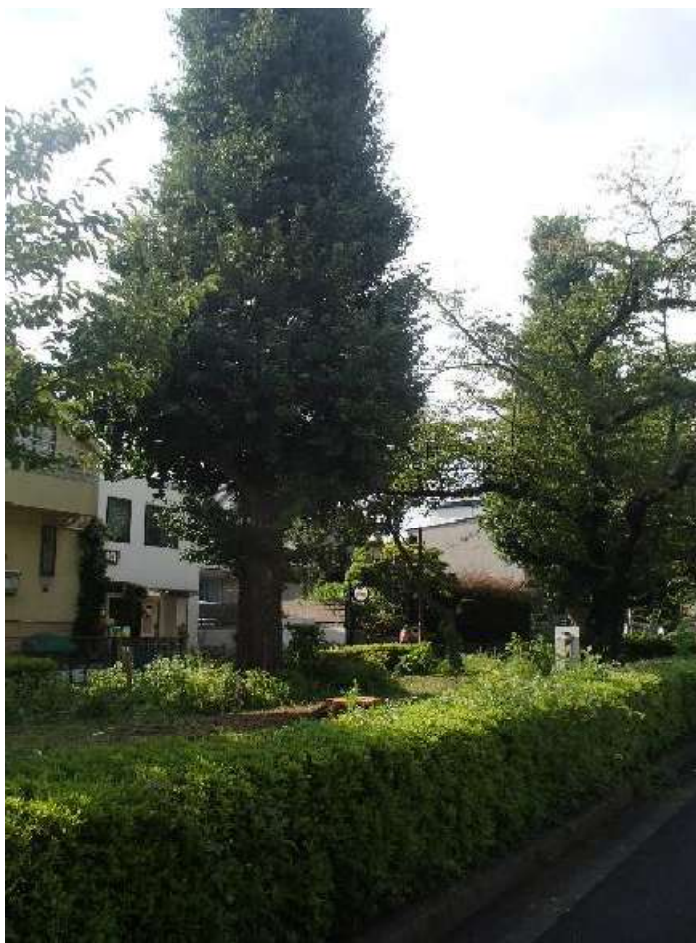
▲施工後

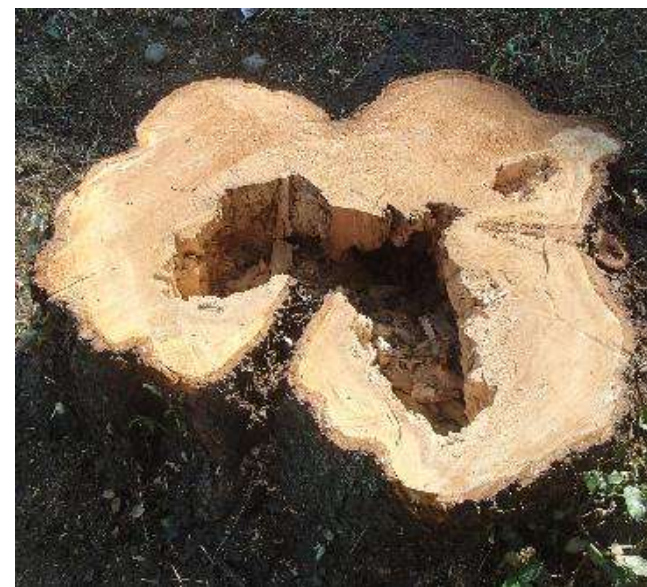
腐朽空洞率：63.6%（根株診断）  
測定位置：地上から10cm  
俯角：40°

▲伐採跡  
伐採位置：地上から25cm

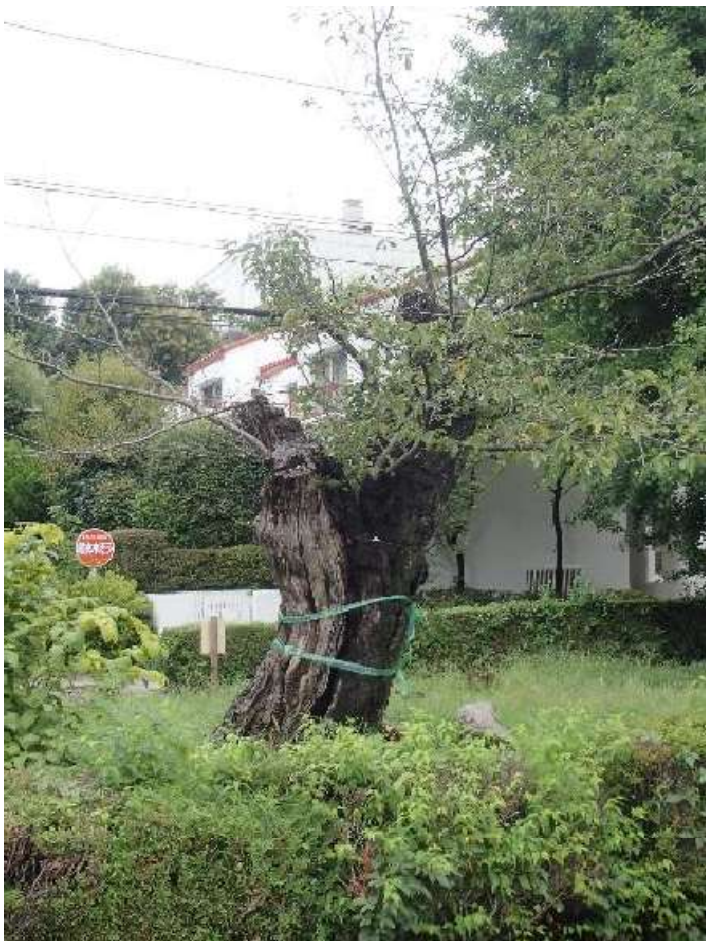
樹木管理番号：W-55

▲施工前

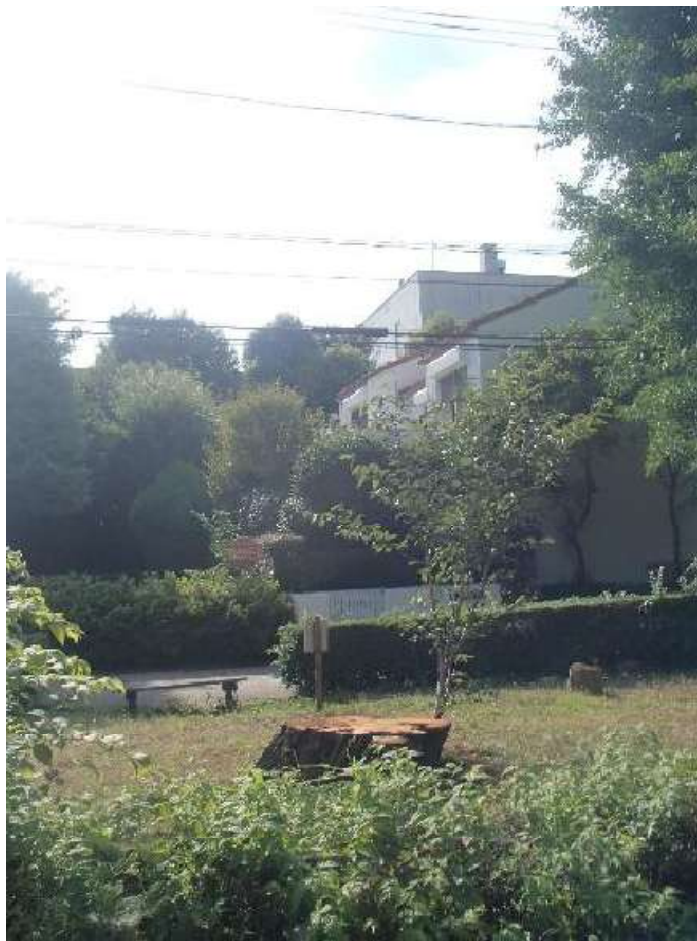
▲施工後

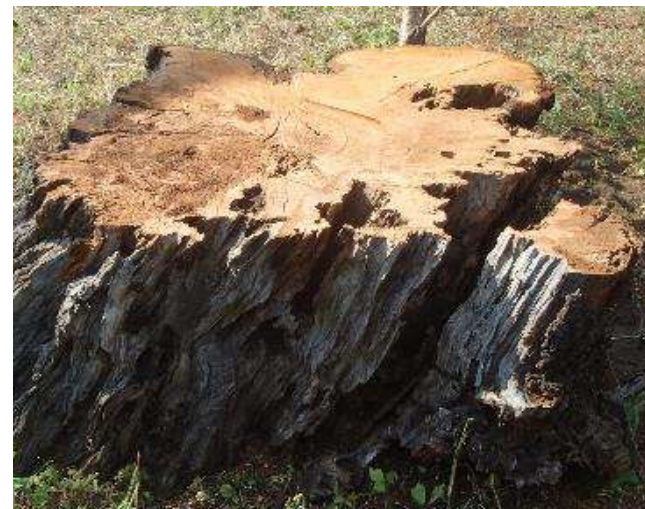
腐朽空洞率：計測データなし  
(立枯れ状態のため)

▲伐採跡  
伐採位置：地上から25cm

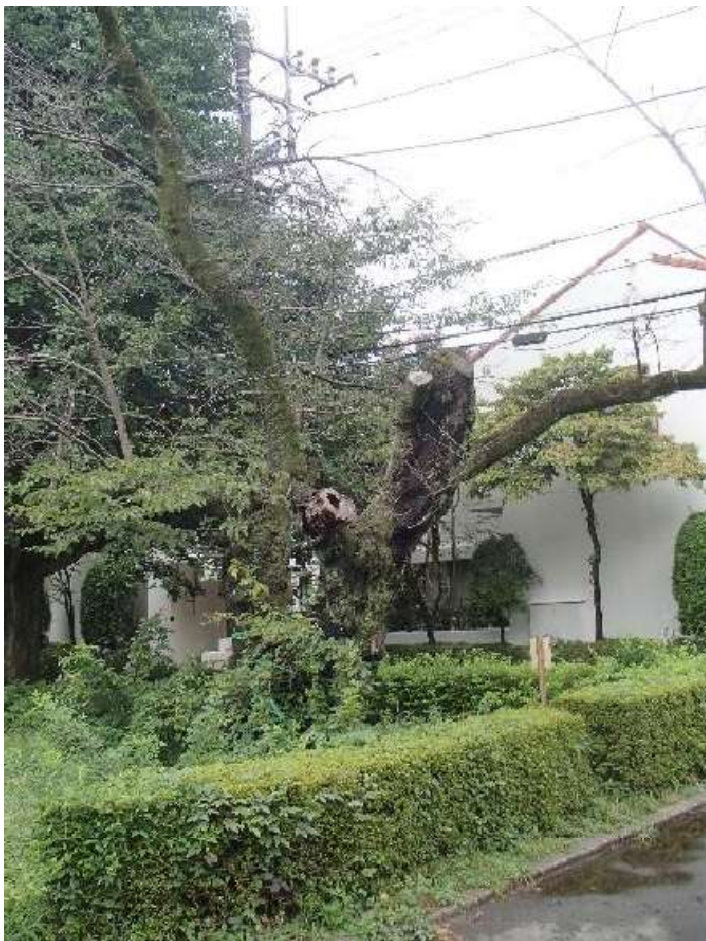
樹木管理番号：W-56

▲施工前

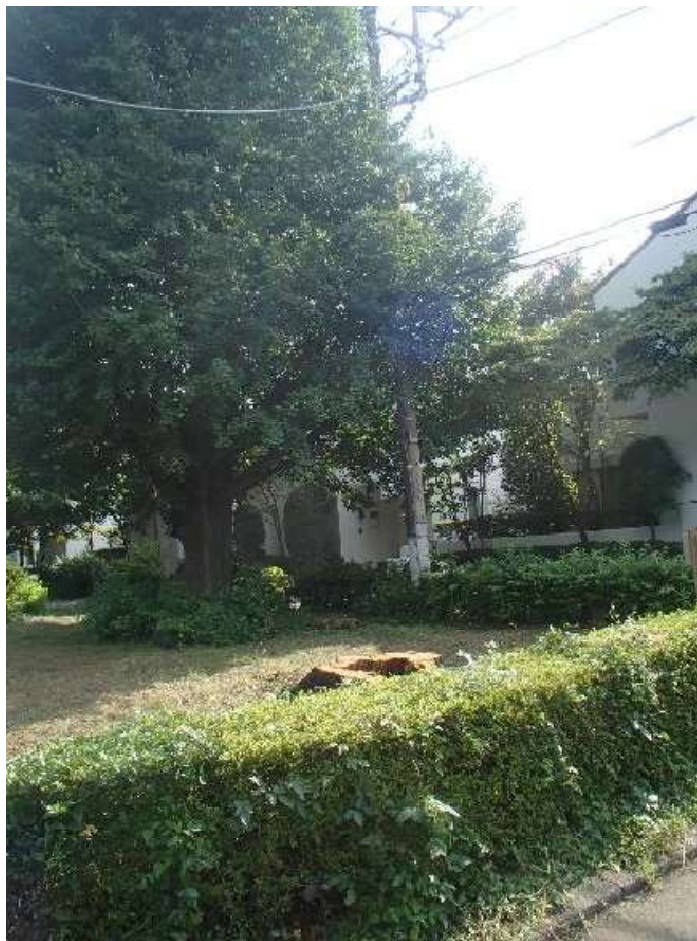
▲施工後

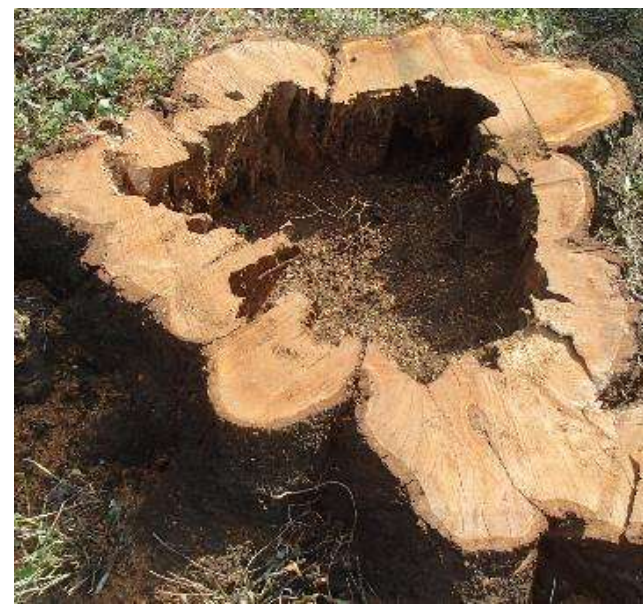
腐朽空洞率：50.7%（根株診断）  
測定位置：地上から20cm  
俯角：40°

▲伐採跡  
伐採位置：地上から25cm

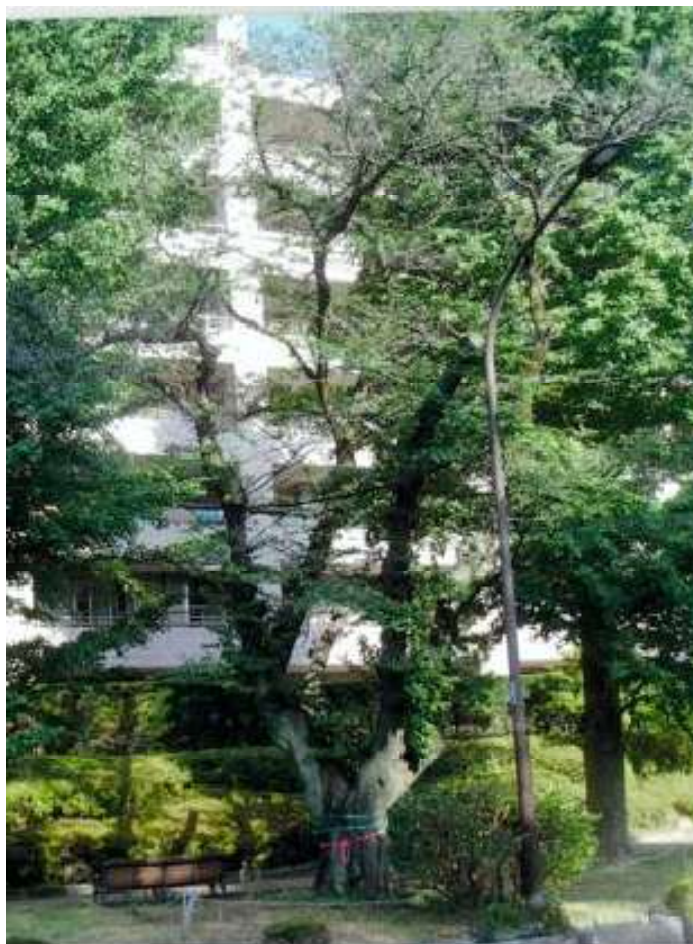
樹木管理番号：W-68

▲施工前

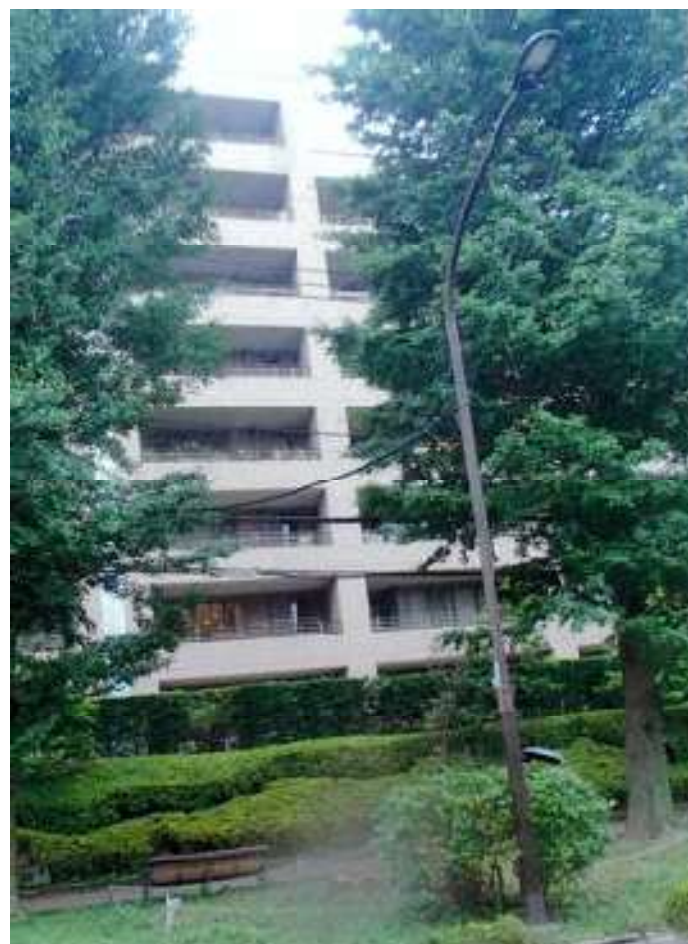
▲施工後

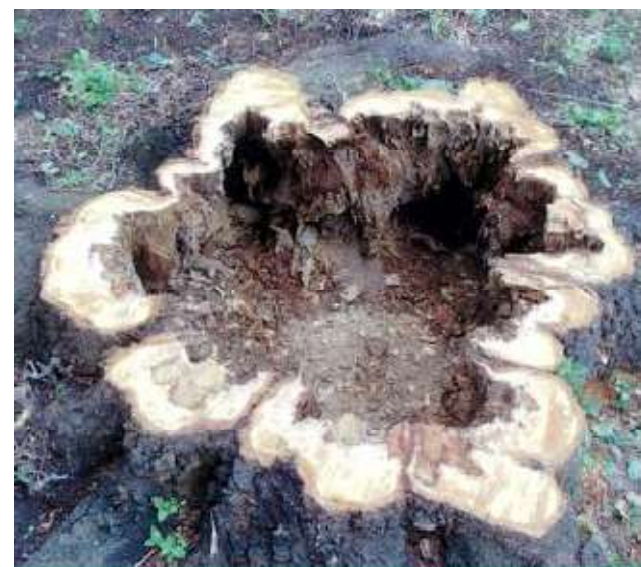
腐朽空洞率：80.7%（根株診断）  
測定位置：地上から10cm  
俯角：40°

▲伐採跡  
伐採位置：地上から25cm

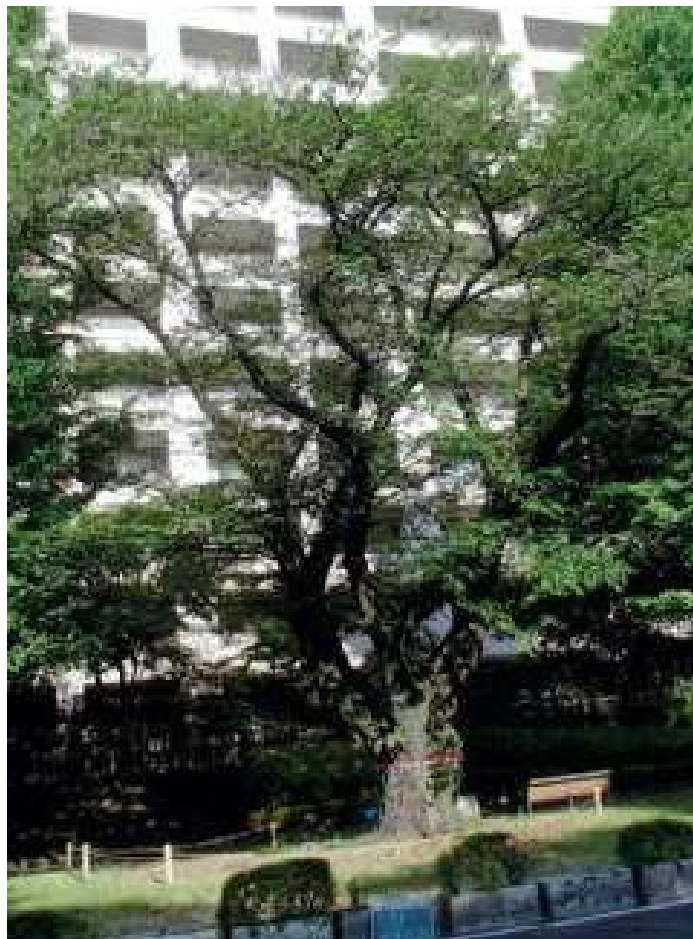
樹木管理番号：W-70

▲施工前

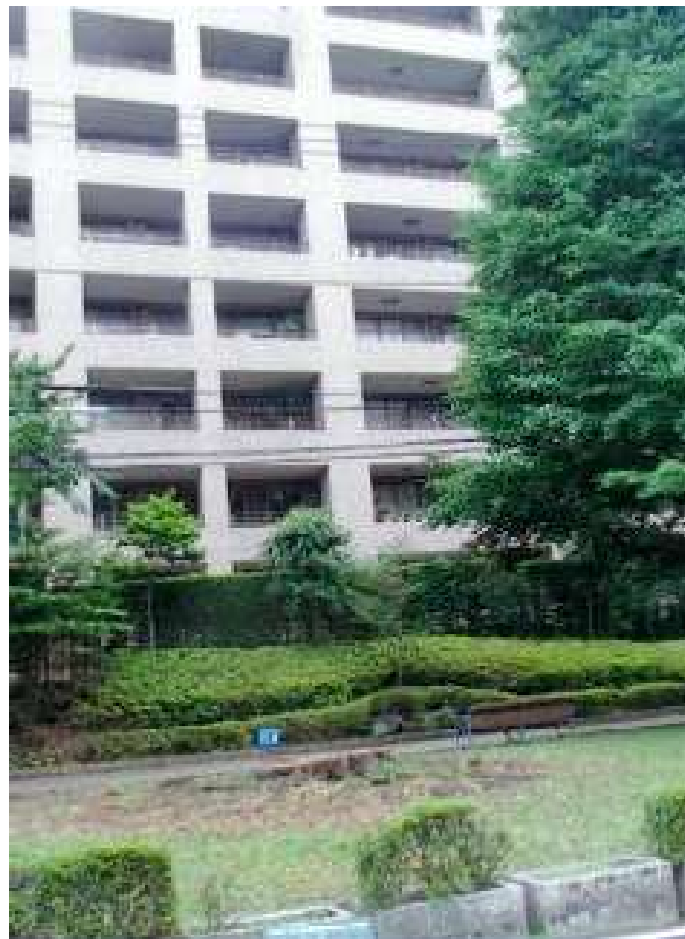
▲施工後

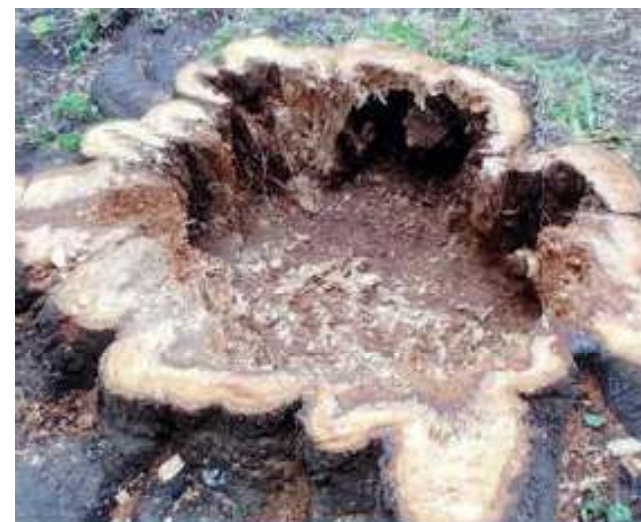
腐朽空洞率：76.2%（根株診断）  
測定位置：地上から10cm  
俯角：40°

▲伐採跡  
伐採位置：地上から25cm

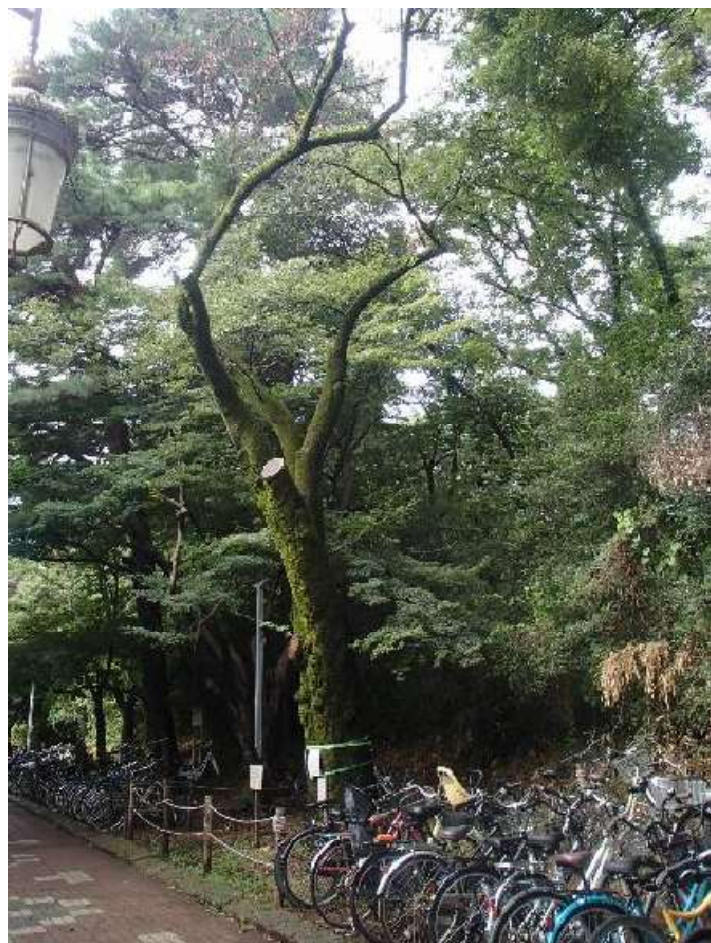
樹木管理番号：W-74

▲施工前

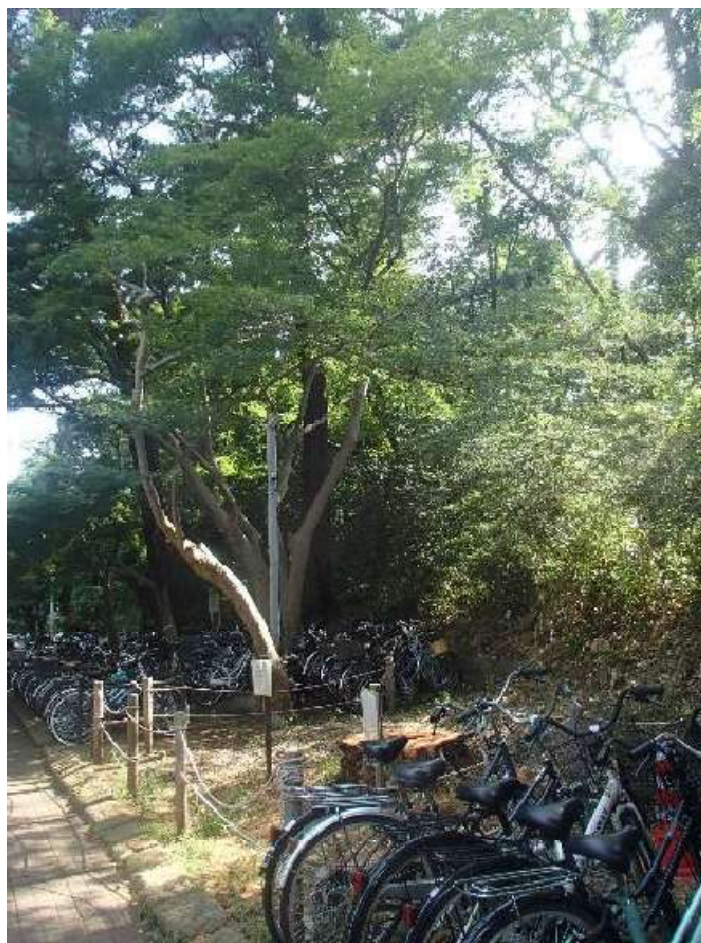
▲施工後

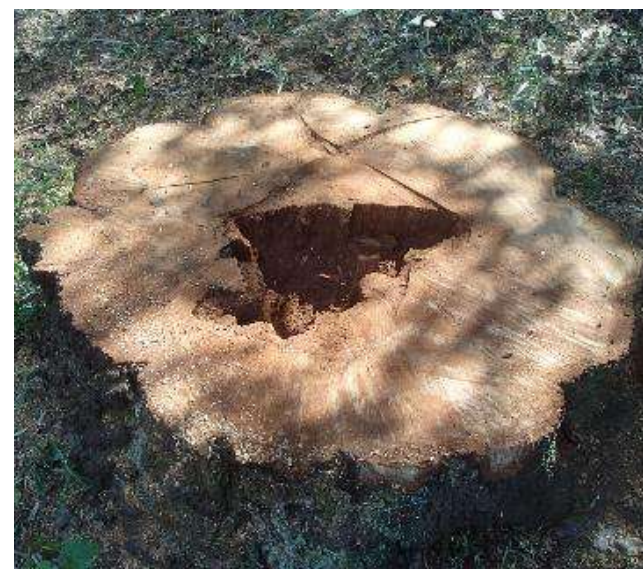
腐朽空洞率：計測データなし  
(立枯れ状態のため)

▲伐採跡  
伐採位置：地上から25cm

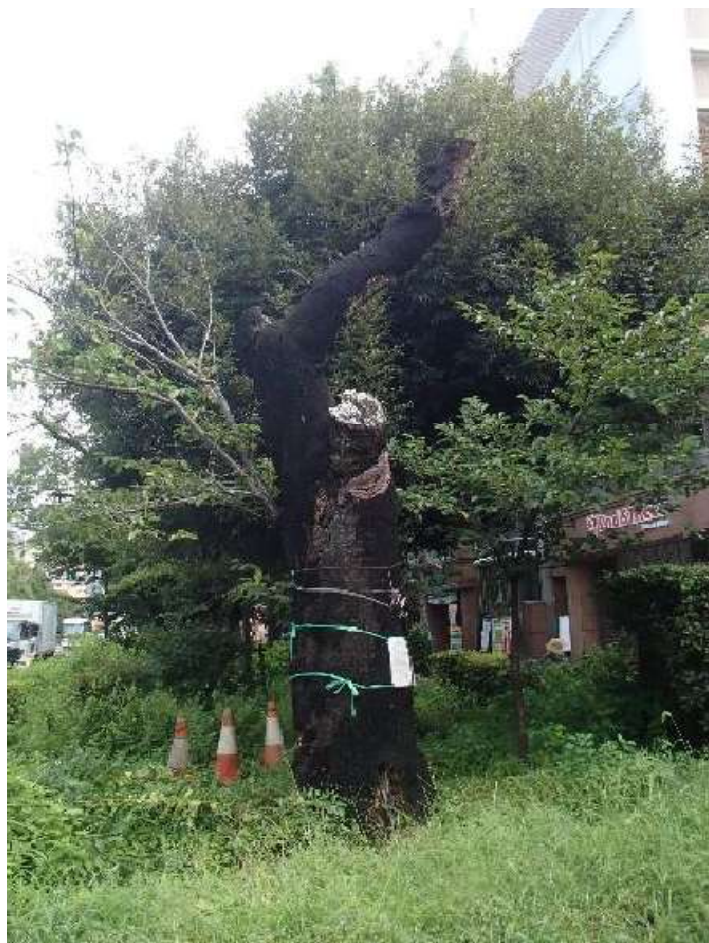
樹木管理番号：E-15

▲施工前

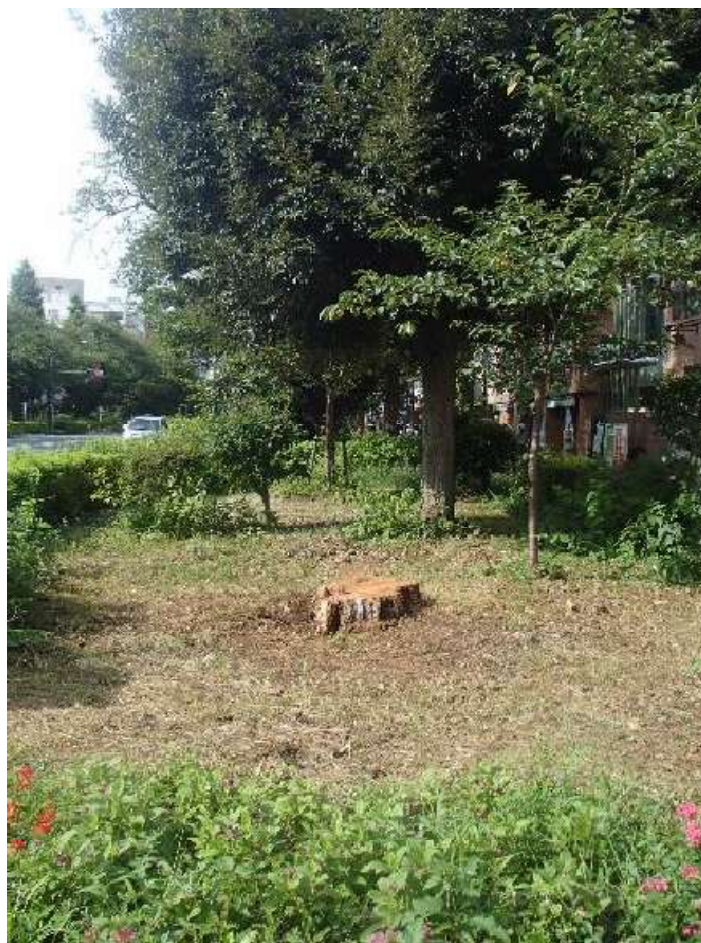
▲施工後

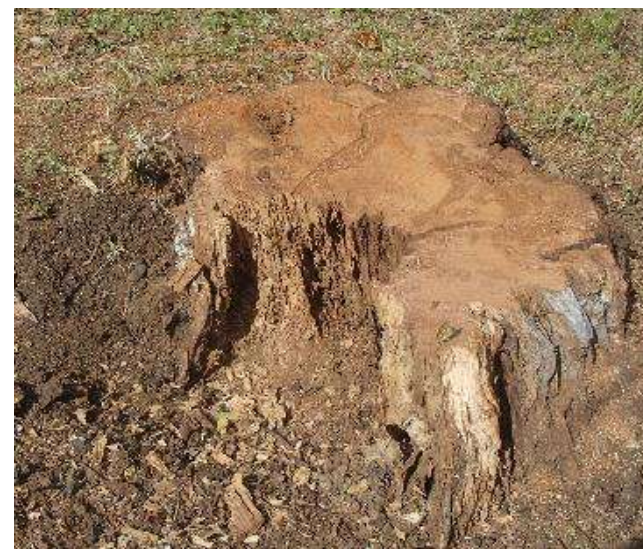
腐朽空洞率：計測データなし  
(立枯れ状態のため)

▲伐採跡  
伐採位置：地上から25cm
