将来を見据えた安全で持続可能な  
桜並木の景観形成に向けて

国立市都市整備部 道路交通課  
生活環境部 環境政策課

# 矢川通り 国立駅南口駅前広場

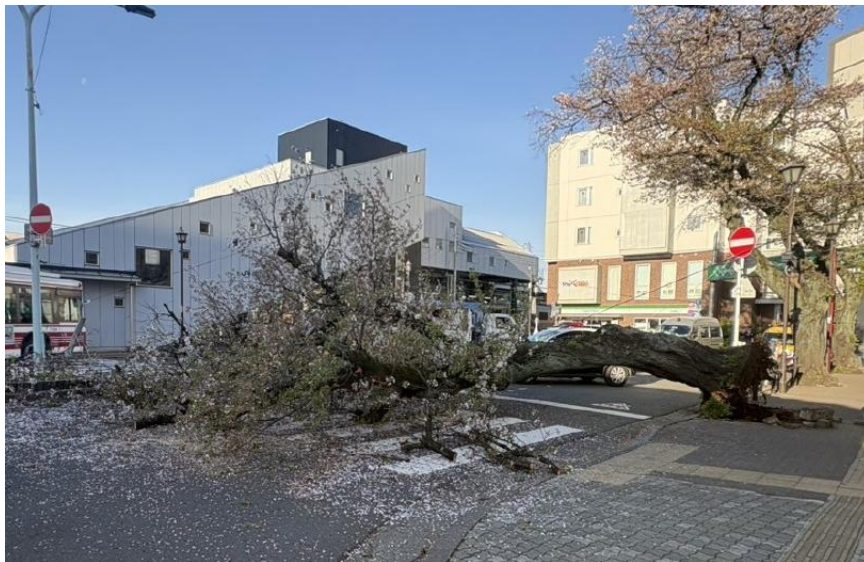
### ■総合判定B2（著しい被害が見られる）

…2022年度の外観診断にて大枝に枝こぶや枯枝が確認され、2023年度のフォローアップ診断及び腐朽診断にて枯枝部分の範囲拡大や幹にやや大きな腐朽空洞が確認されていた。

### ■考えられる要因：複合的要因によるもの

- ・老朽化し根や幹が一部弱くなっていた
- ・風を受けた際自重を支えきれなかった
- ・冬の間雨が降らず乾燥していた
- ・土の中に広く根が張れていなかった など

▲倒木した桜の木（R8.4.9）

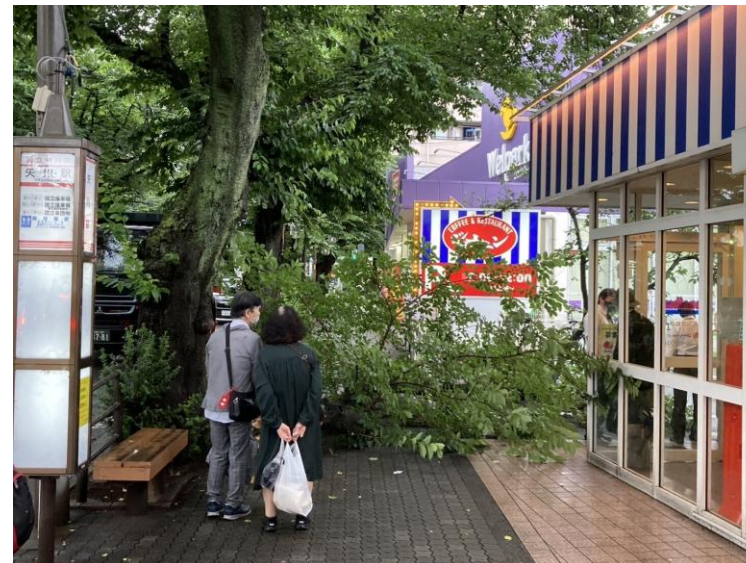
▲枝折れ発生状況（R7.6.11）

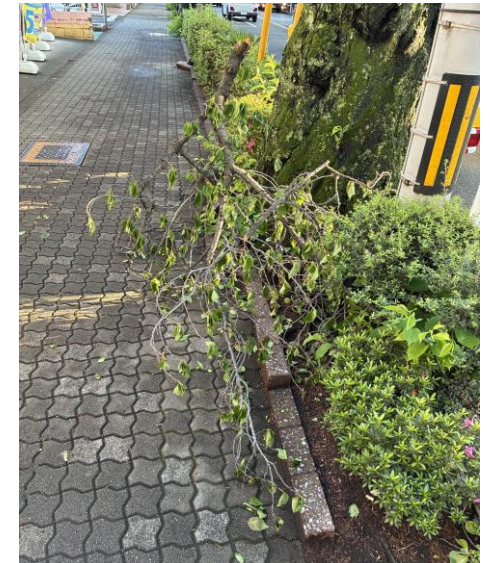
▲枝折れ発生状況（R8.5.1）

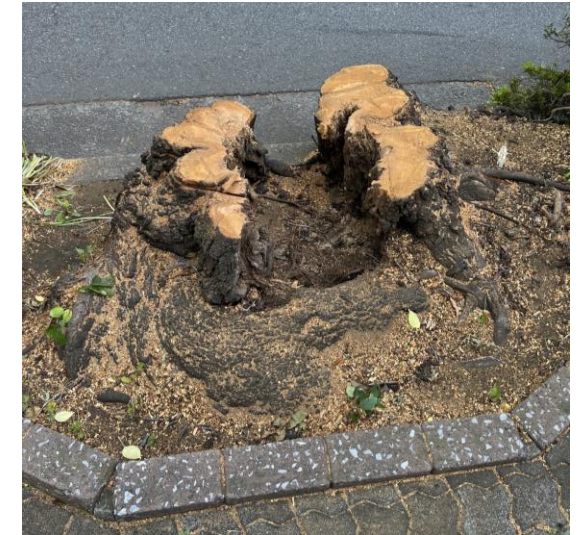
現存する桜は**61本**あり、そのうち**31本**もの桜が、幹及び根株の腐朽進行や空洞化、枝が伸びすぎて民地や車道にはみ出していること、または枯れて回復が見込めない等の理由で総合判定**C（極めて不健全な状態）**と診断されております。  
※全61本診断結果【B1：10本、B2：20本、C：31本】

C判定の桜**31本**のうち**12本**が幹または根株の腐朽空洞率が**50%以上**の値を示しており、台風時に強風などで倒木の危険度が高いため先行して伐採を行います。また、一般社団法人街路樹・都市樹木診断協会へのヒアリング結果より、現地は植栽枿が小さく、添え木等の倒木防止の応急処置も困難な状況となっております。

▲桜の腐朽状況

→**5本**伐採済み（令和8年6月）、**7本**伐採予定（令和8年7月中旬以降）

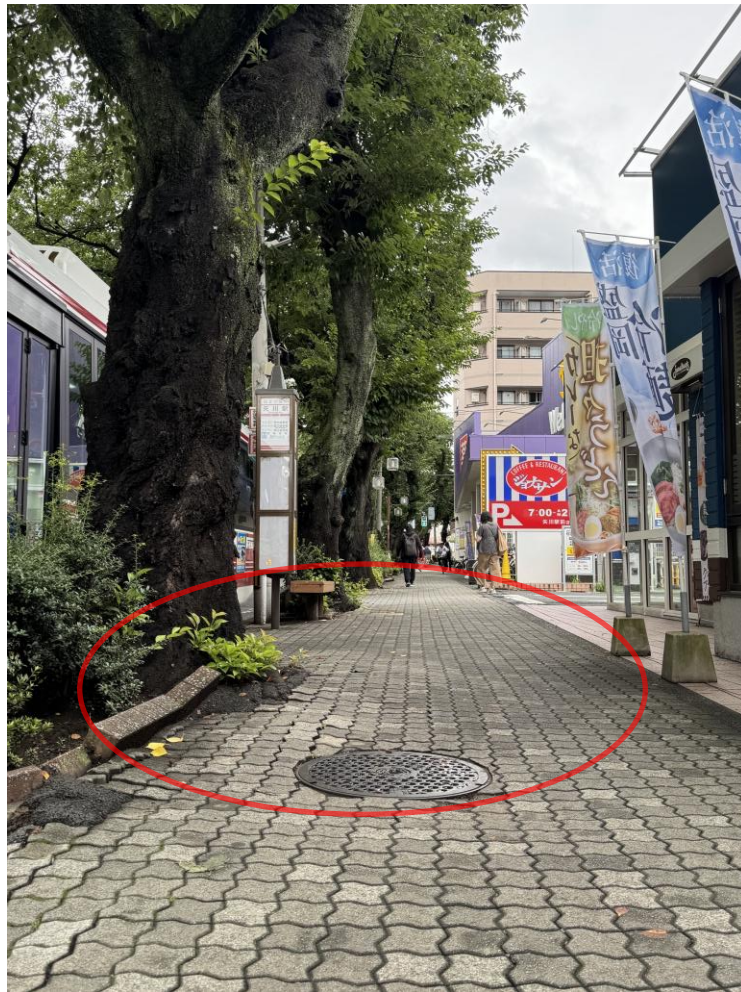
▲東側歩道部  
→桜の根上がりによる歩道の凹凸  
植栽ブロックの破損

矢川通りは、桜の根上がりによる歩道部の凹凸や車道の劣化などの理由から、令和9年度以降、道路改修工事を行うための設計業務に取り掛かる予定です。継続的に実施している街路樹診断と併せて、設計業務の中でも桜の樹種の選定について検討していきます。

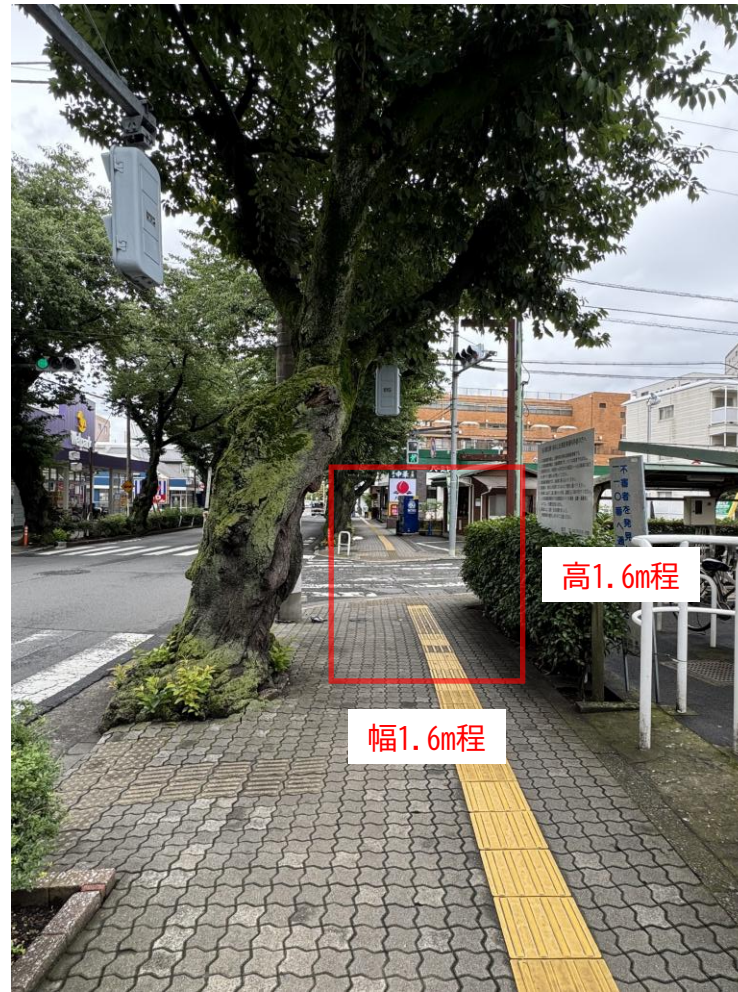
▲西側歩道部  
→樹形の傾きにより歩行空間が  
狭まっている

※道路構造令より、歩道幅員は2m以上、建築限界は2.5m以上

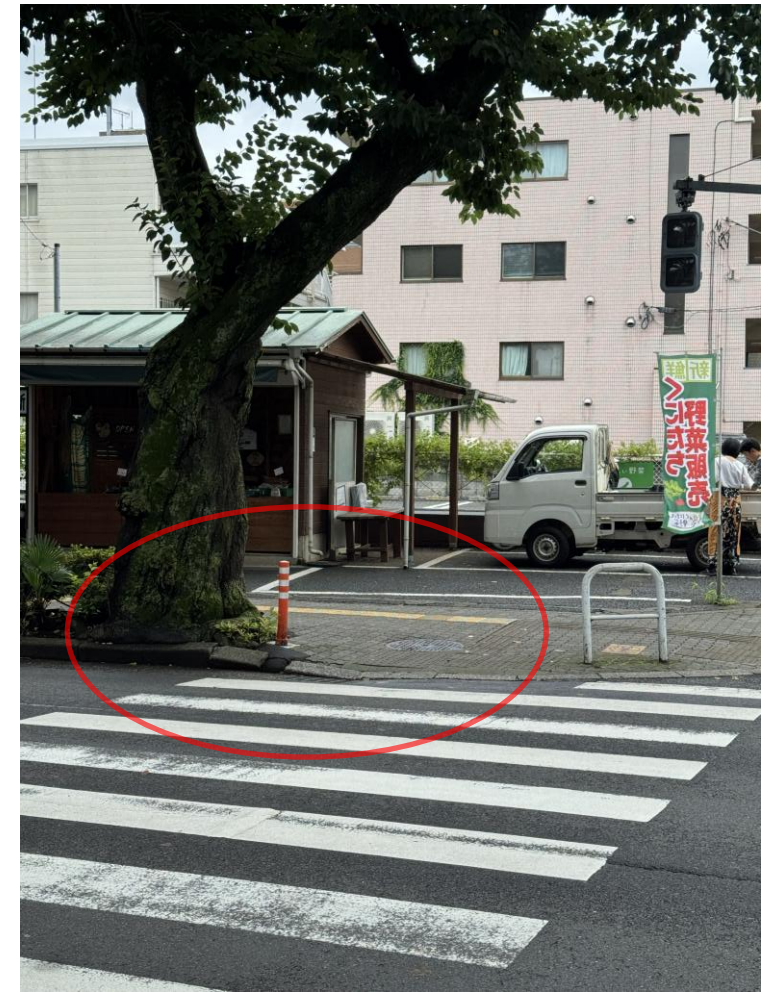
▲西側歩道部  
→桜の根上がりによる歩道の凹凸  
植栽ブロックの破損

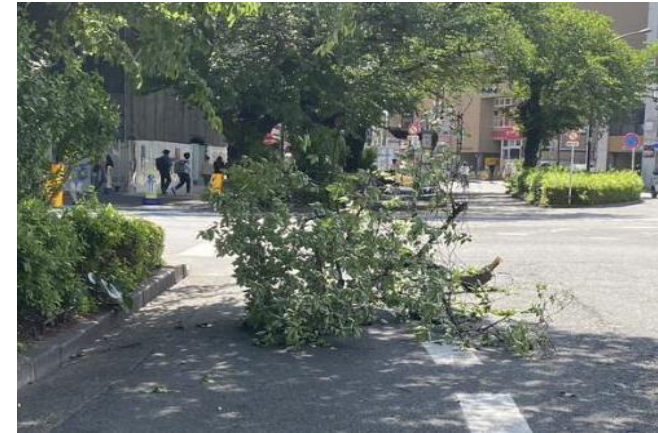
現存する桜は17本あり、そのうち16本が総合判定B2（著しい被害が見られる）、1本が総合判定B1（注意すべき被害が見られる）と診断されております。

▲太枝折れ発生状況（R8.5.29）

今年度、街路樹診断を行い、更新対象樹木を決定します。令和9年度以降は、これまでの診断結果を踏まえ、計画的に伐採・桜の植樹を検討します。

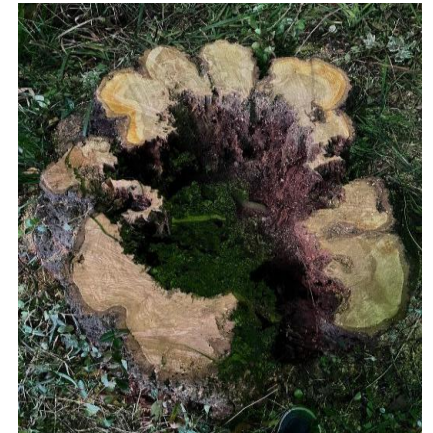
▲腐朽空洞状況（桜No.1）

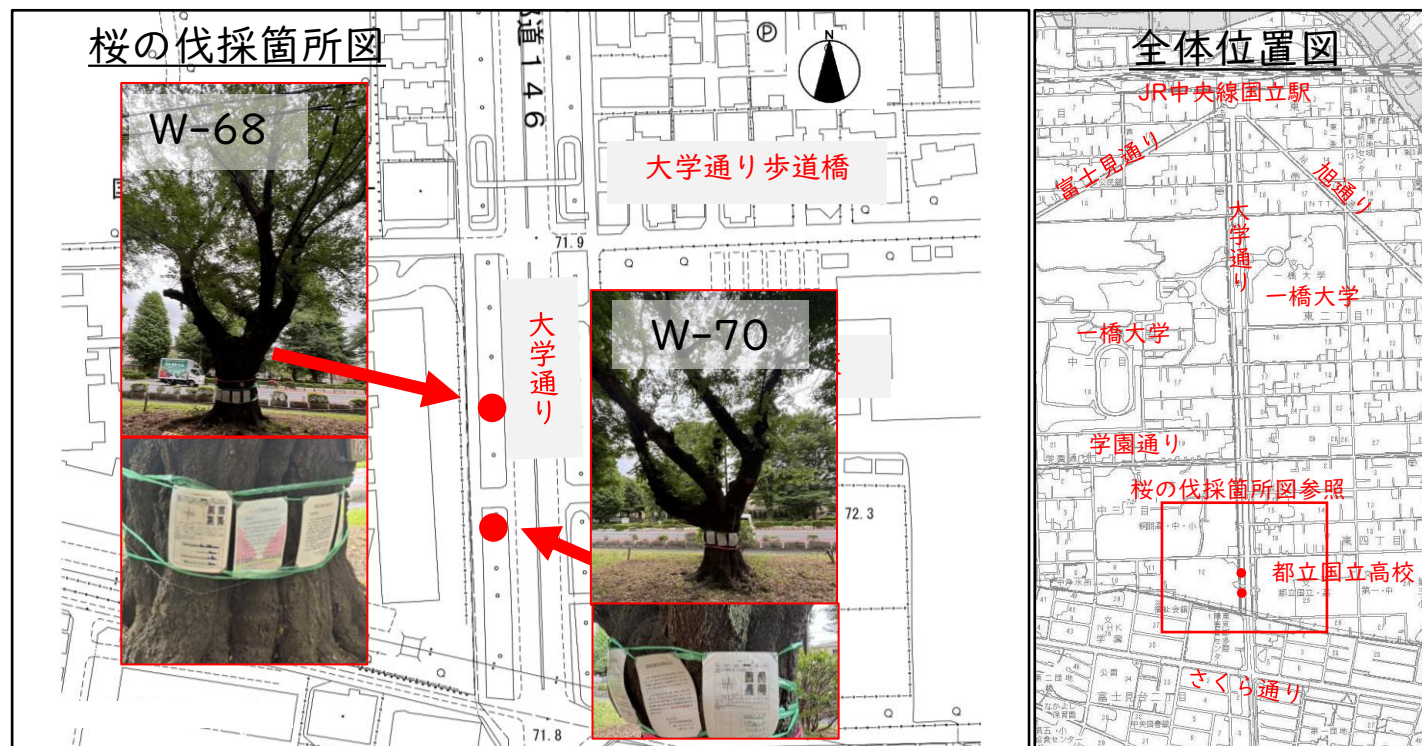
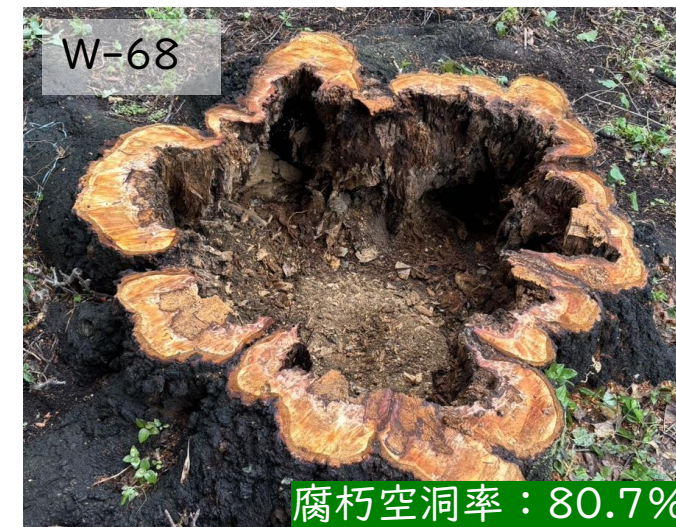
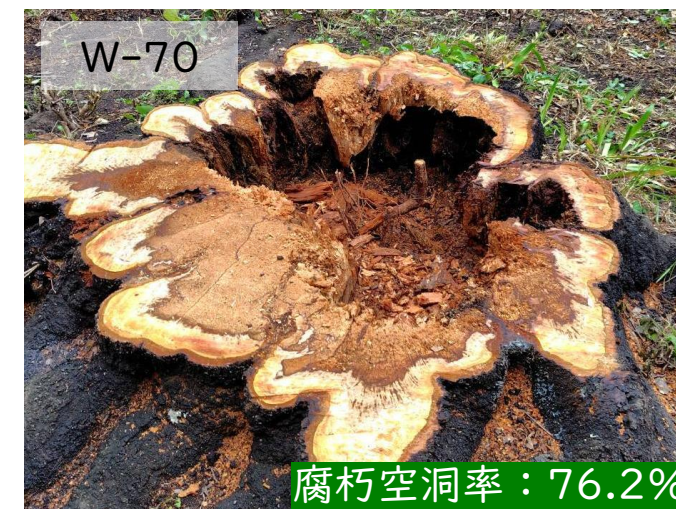
【伐採後の根元の状況】

- 樹木医による診断結果で腐朽空洞率50%以上の個体を対象に、樹形全体のバランス、根の張り方、枯れ枝の状況や周辺への影響度などを踏まえ、伐採対応が必要な桜を市で検討しました。
- 大学通り緑地帯の桜**2本**（W-68及びW-70）については腐朽空洞率が**80.7%、76.2%**であること、樹木の現状や周辺への影響などを踏まえ、緊急的に対応する必要があると判断し、市HP及び現地周知看板による事前告知を実施の上で6月8日に伐採しております。

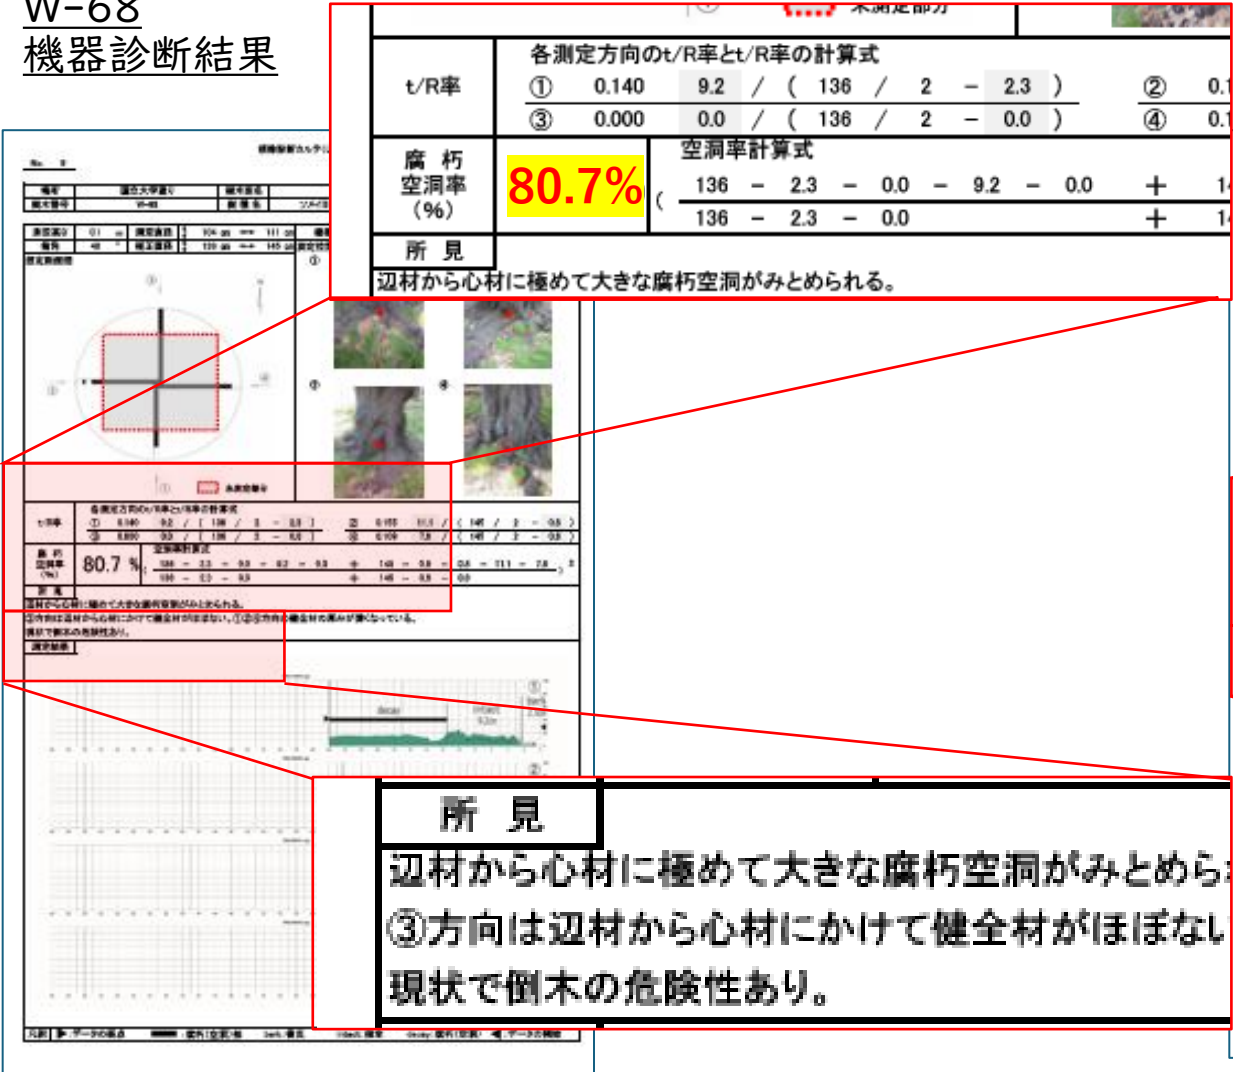
W-68  
機器診断結果

このW-68番（旧・西76番）の桜は、長年にわたり春に美しい花を咲かせて私たちを楽しませてくれましたが、幹内部の腐朽が進行しており、樹木医による診断の結果、今後の回復が見込めず、強風時等に倒木する等の危険があることから、**令和8年6月中を目途**に伐採を行います。

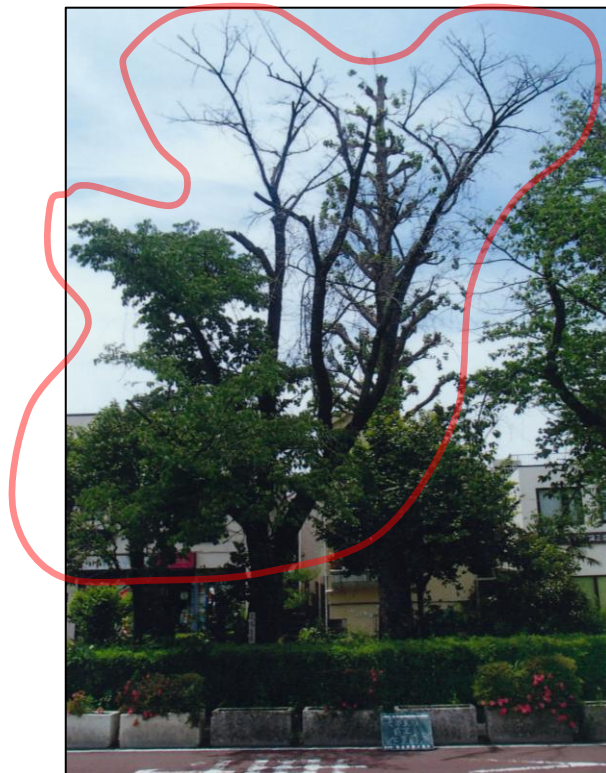
- 根の張り具合に対して樹冠が大きい場合や、樹冠先端部の枝が込み合っている場合などは倒木の危険があります。
- 大学通り緑地帯の桜においては、倒木の危険性を回避するため、剪定による樹冠の縮小又は枝抜き剪定により込み合った枝の間引きを適宜実施しています。

▲ 剪定前の桜
