フォローアップ診断カルテ

事務所名: 国立市道路交通課

| 路線名 | 矢川通り | | 樹木医 | | | |

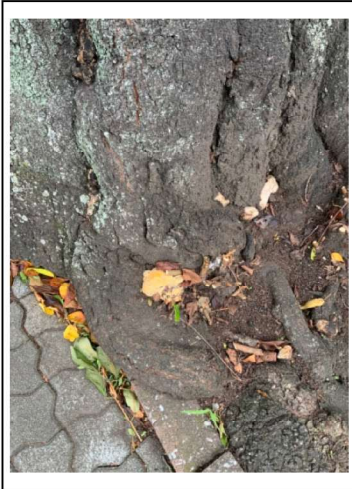
| | 判定理由 | 根元の全周にわたってキノコ(ベッコウタケ)あり。要根株診断。枯枝(大)あり。 | | | | | |

根元のベッコウタケ

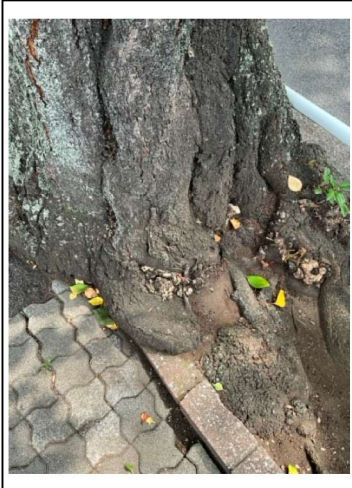
| | | 所見 | <p>〔根株診断〕<br/>根株に非常に大きな腐朽空洞が認められる。現状で倒木の危険性が高いため、撤去・植替えを行うことが望ましい。特に①③方向では、腐朽空洞化の進行により、健全材が薄くなっている。</p> | | | | |

根元のベッコウタケ

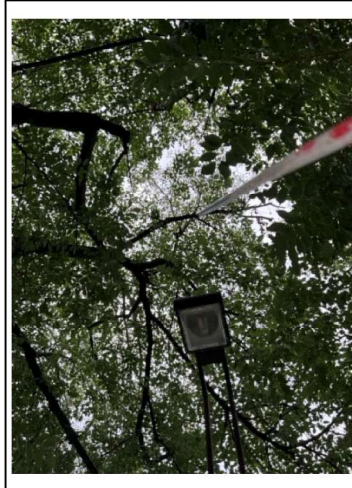
| | 判定理由 | 前回調査と同様。残置する場合は、各枯枝はシヤルノシカケが発生してい劣化がすすみやすく落枝を回避するために速やかな切除を要する。要根株診断。 | | | | | |

枯枝

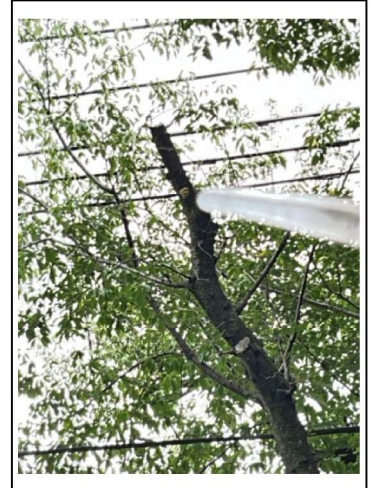
枯枝

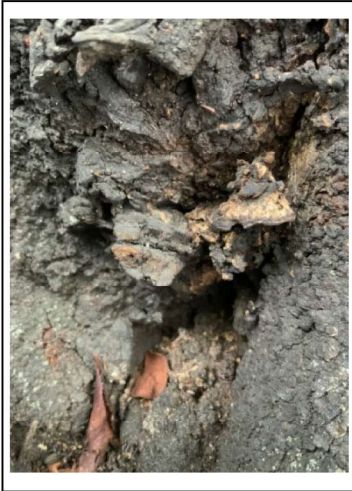
| | 判定理由 | 枯枝(大)あり。根元から幹にかけて木槌打診音異常(大)あり。根元にキコもあるため、要根株診断。 | | | | | |

根元のキノコ(種不明)

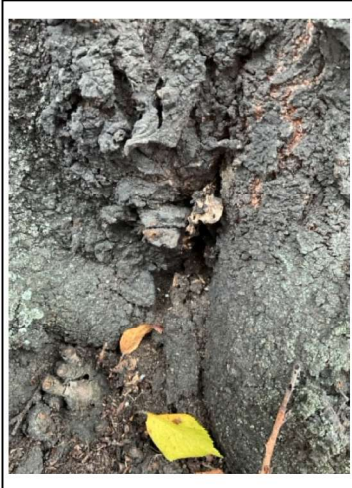
根元のキノコ(種不明)

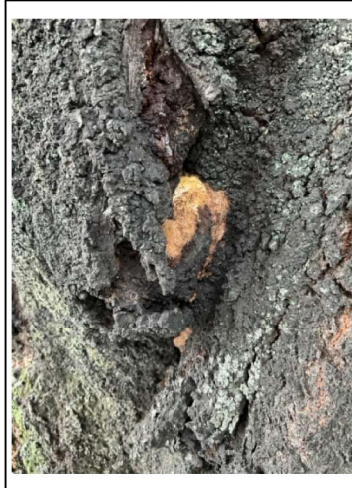
| | 判定理由 | 前回調査と同様。前回の根株診断結果もふまえて C 判定とする。新たに幹にベッコウケが発生し、ケニアカツカミギリ様のフラスが 2 カ所堆積している。要根株診断。 | | | | | |

幹のベッコウタケ

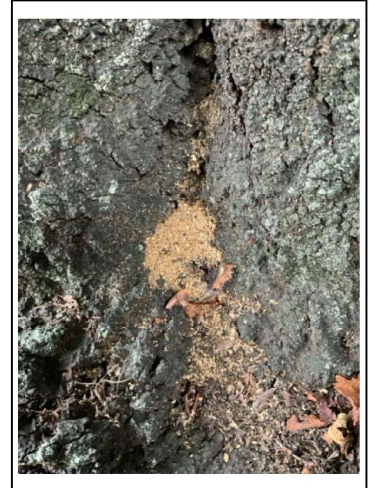
クビアカ様のフラス

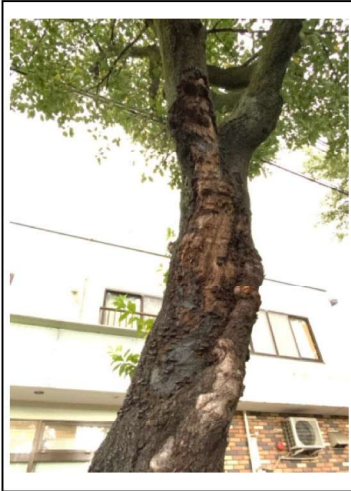
| | 判定理由 | 不健全。幹が車道側建築限界を越えている。撤去・植替えを要する。幹に腐朽とカワウソタケあり、根元から幹の打診音異常が著しいため、幹の腐朽診断を要する(G.L.1.5m)。 | | | | | |

幹の腐朽

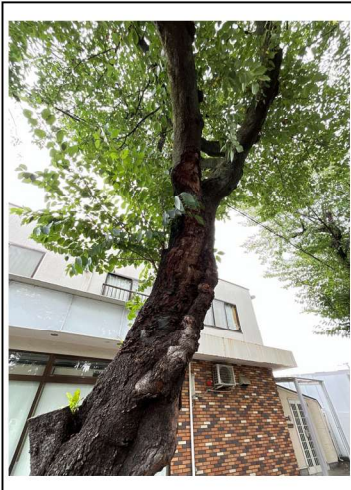
| | | 所見 | 〈腐朽診断 1.5m〉<br>幹に非常に大きな腐朽空洞が認められる。現状で倒木の危険性が高いため、撤去・植替えを行うことが望ましい。 | | | | |

幹の腐朽

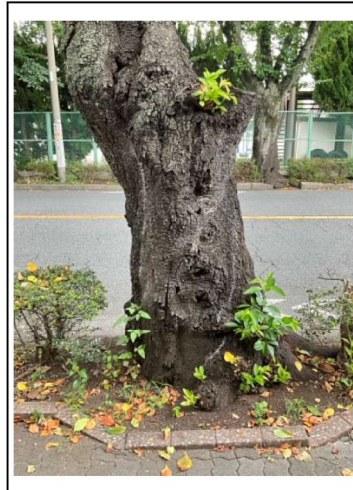
| | 判定理由 | 前回調査と同様。歩道側の樹皮枯死と打診音異常は一層明瞭となり、倒木の危険が増大している。要腐朽診断(H1.5m)。 | | | | | |

根元から幹の樹皮枯死

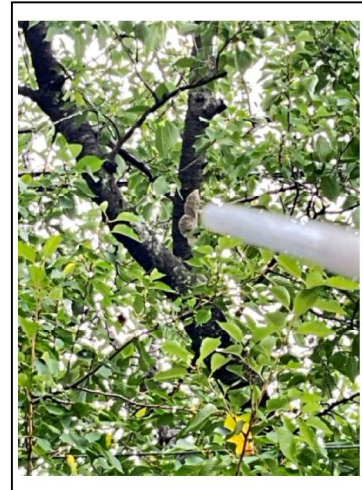
大枝のシイサルノシカケ

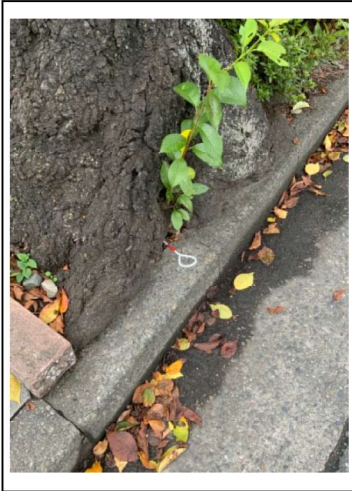
鋼棒貫入異常

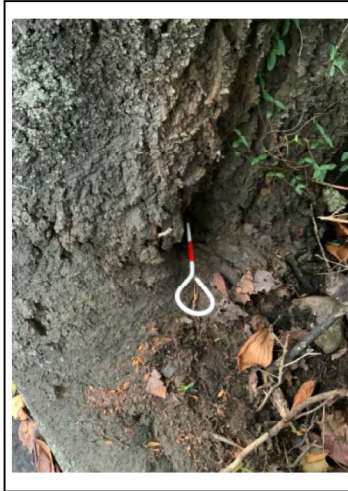
鋼棒貫入異常

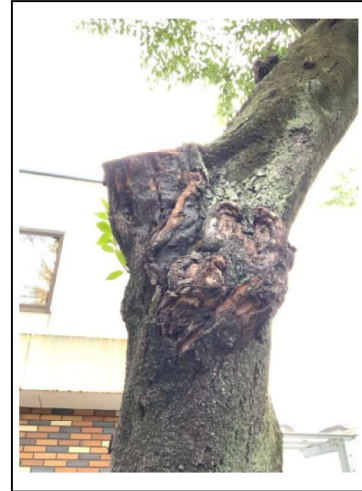
幹の樹皮欠損

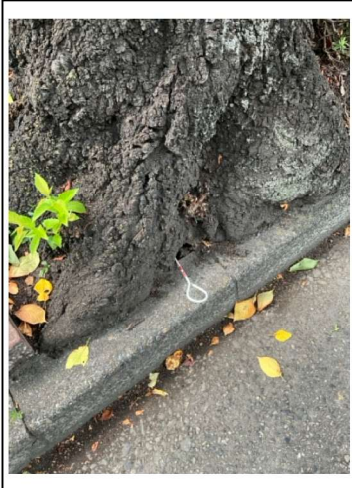
鋼棒貫入異常

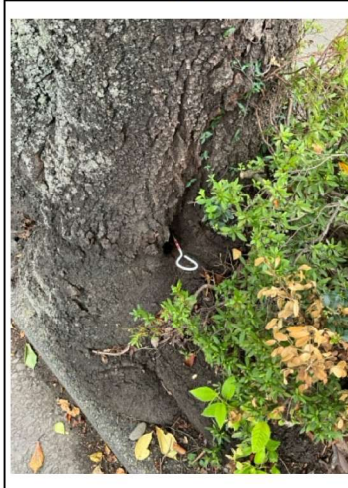
鋼棒貫入異常

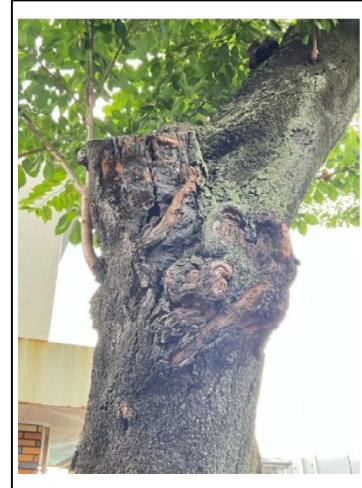
幹の樹皮欠損

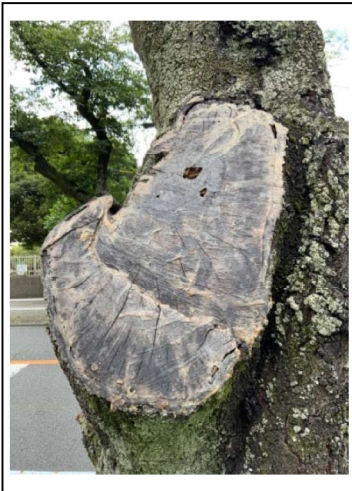
幹のキノ(種不明)

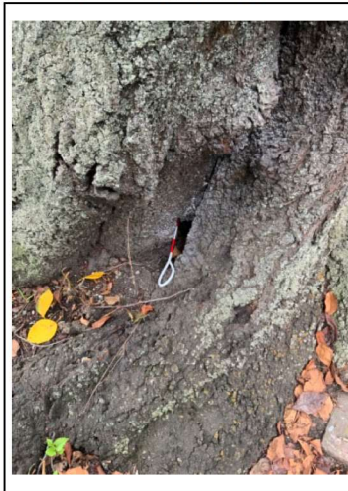
根元の開口空洞

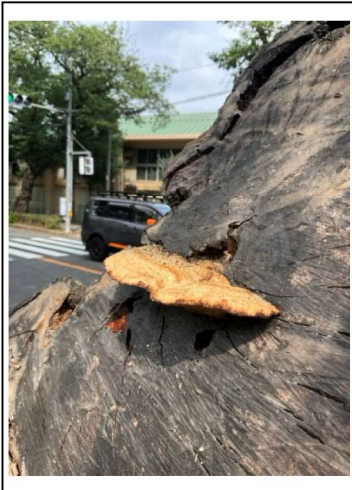
幹のキノ(種不明)

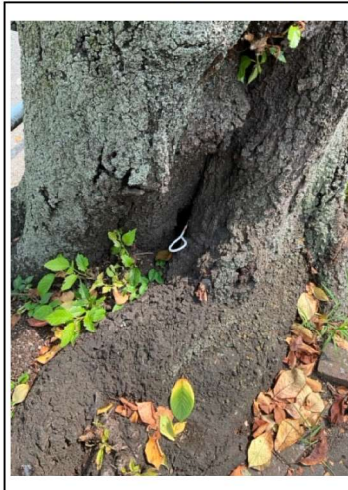
根元の開口空洞

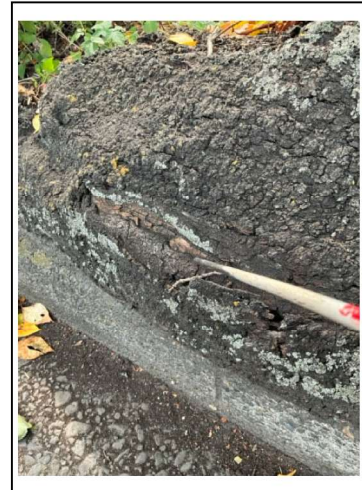
露出根のキノ(種不明)

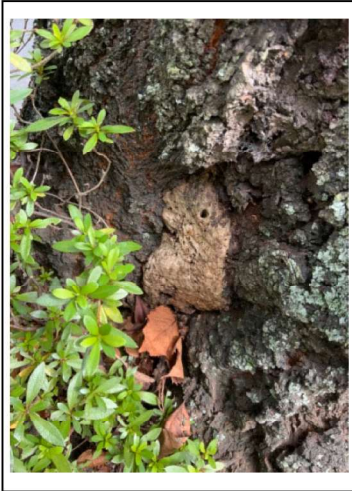
根元のベッコウタケ

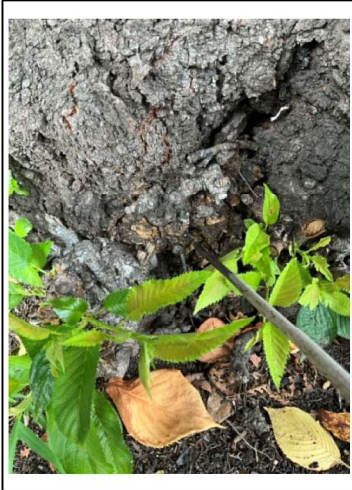
根元のベッコウタケ

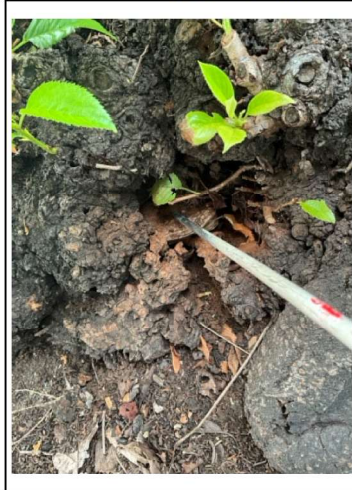
根元のコキタケ

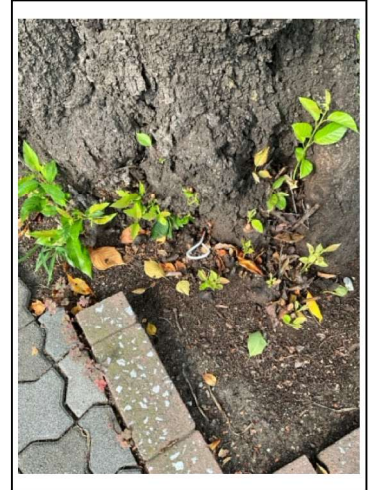
鋼棒貫入異常

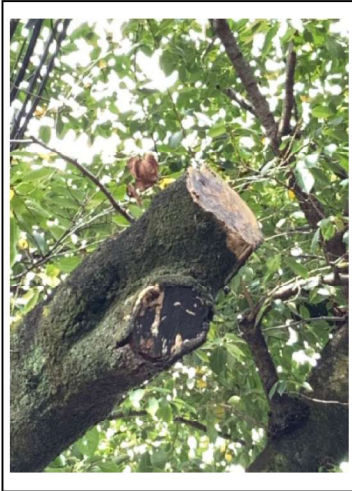
枯枝

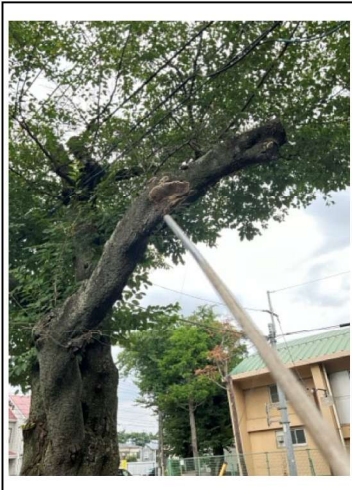
枯枝

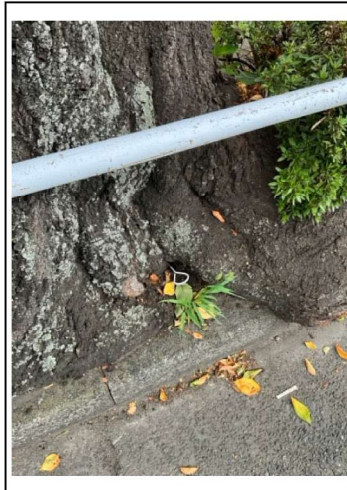
銅棒貫入異常

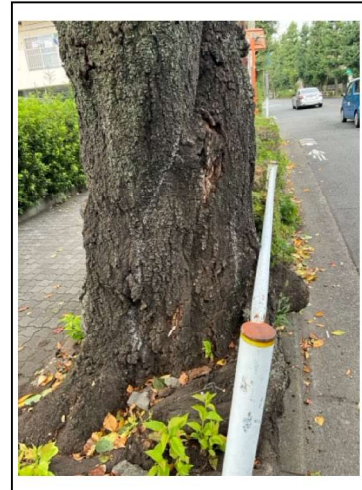
幹の腐朽

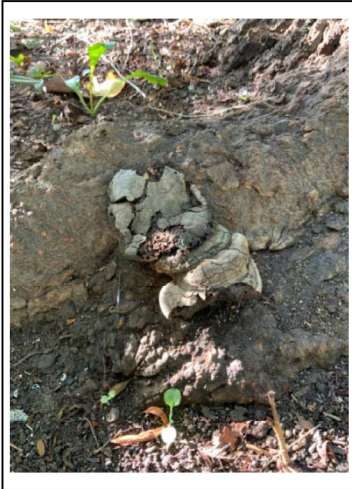
露出根のコキタケ

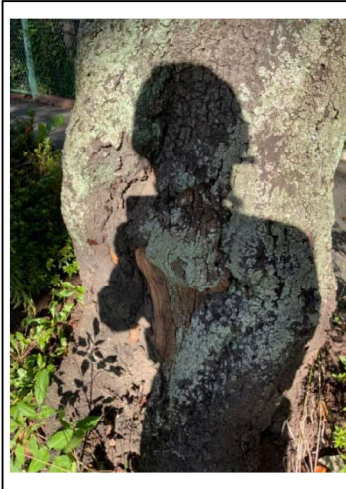
根元から幹の腐朽

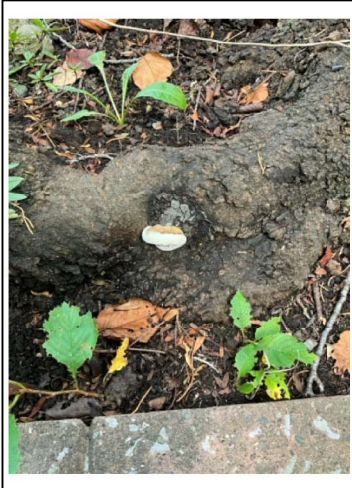
露出根のコキタケ

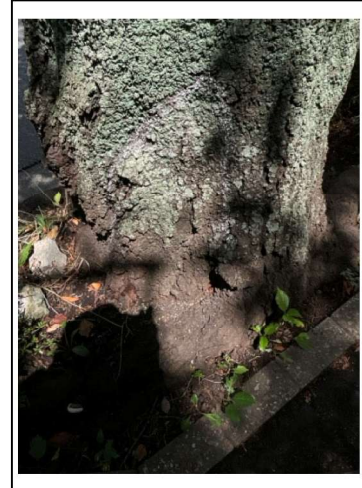
根元の樹皮枯死

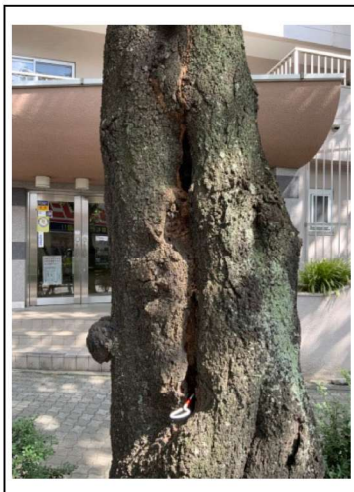
幹の開口空洞

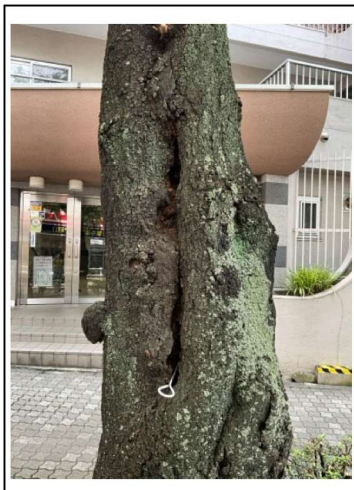
幹の開口空洞

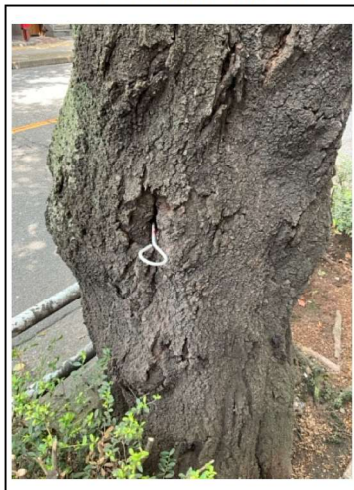
幹の開口空洞

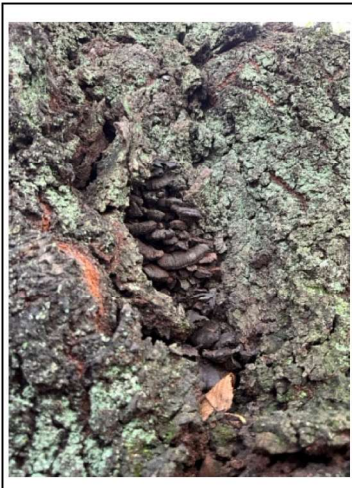
幹のカワウソタケ

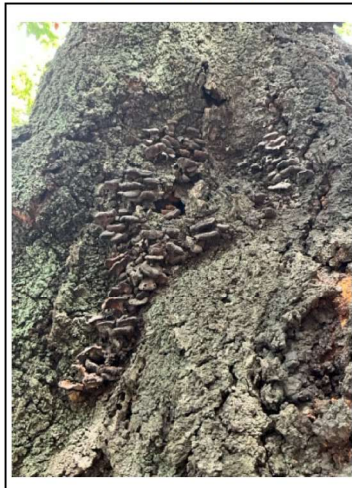
幹のカワウソタケ

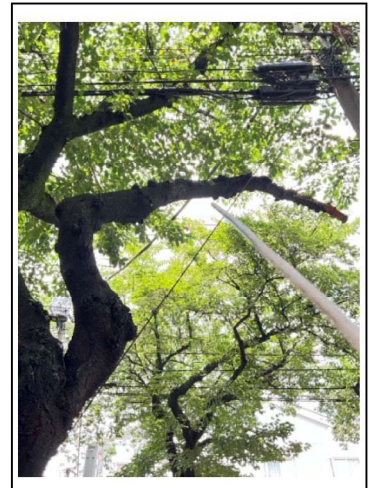
枯枝

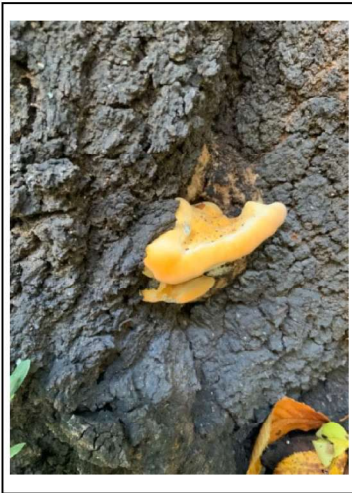
幹のベッコウタケ

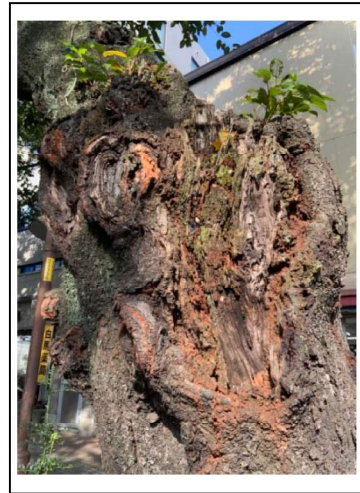
幹の腐朽(車両接触痕)

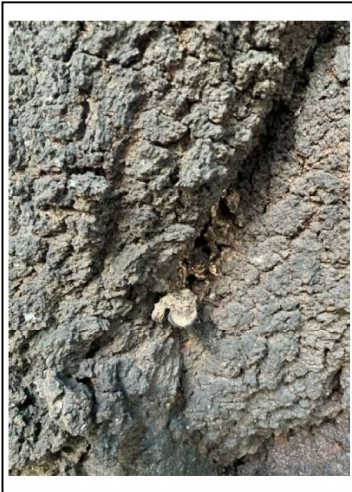
幹のベッコウタケ

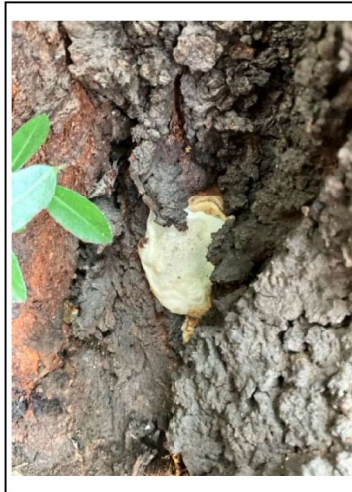
根元のコキタケ

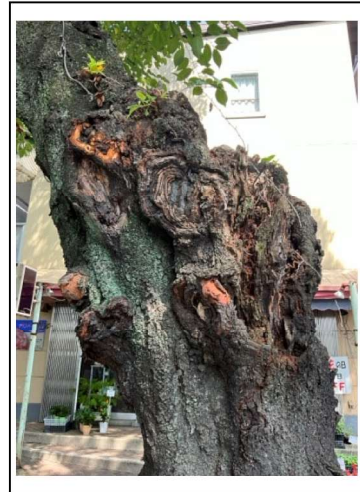
幹の腐朽(車両接触痕)

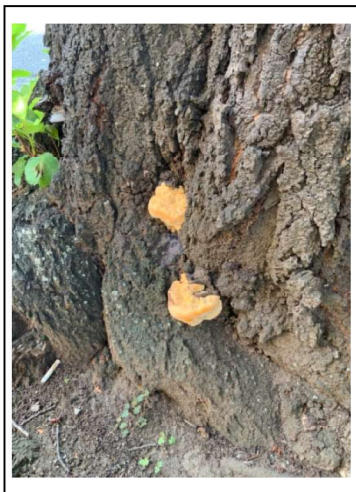
根元と幹のベッコウタケ

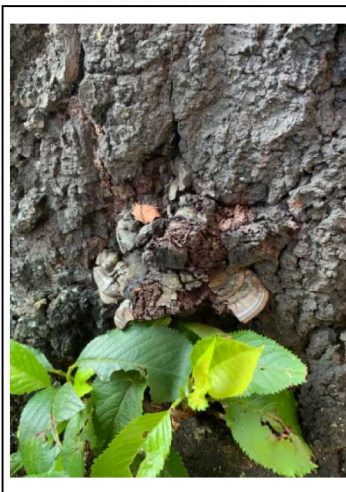
幹のコフキタケ

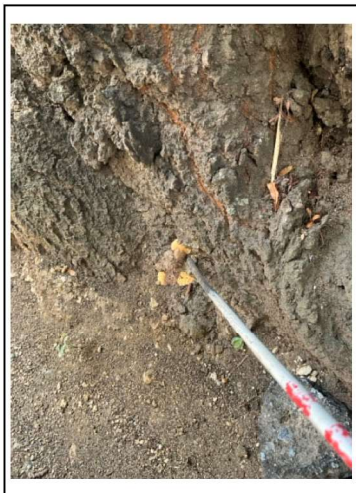
根元と幹のベッコウタケ

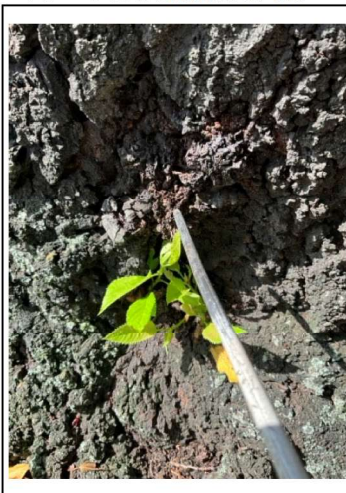
幹のコフキタケ

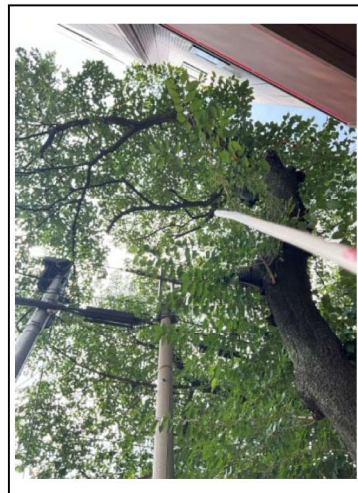
枯枝
