根株診断カルテ（レジ）

| No. 5 | | 街路樹カルテ番号： | | 事務所名：国立市道路交通課 | | | | | | | | | |
| 路線名 | | 矢川通り | | 樹木医名 | | | | 診断日 | | 2024 年 12 月 4 日 | | | |
| 樹木番号 | | 13 | | 樹種名 | | サクラ | | 樹高 | 11.0m | 幹周 | 252 cm | 枝張 | 12.0m |

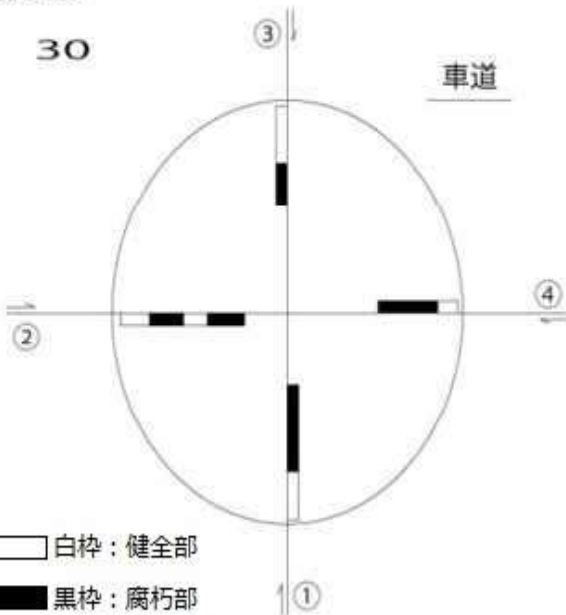
想定断面図

| 腐 朽<br>空洞率<br>(%) | 58.4 % | 空洞率計算式<br>$\left( \frac{109.7-1.5-12.5-14.5}{109.7-1.5} + \frac{97.9-2.3-1.3-8.2-6.6-5.7}{97.9-2.3-1.3} \right) \div 2$ |

根株に非常に大きな腐朽空洞が認められる。現状で倒木の危険性が高いため、撤去・植替えを行うことが望ましい。特に①③④方向では、腐朽空洞の進行により、健全材が薄くなっている。

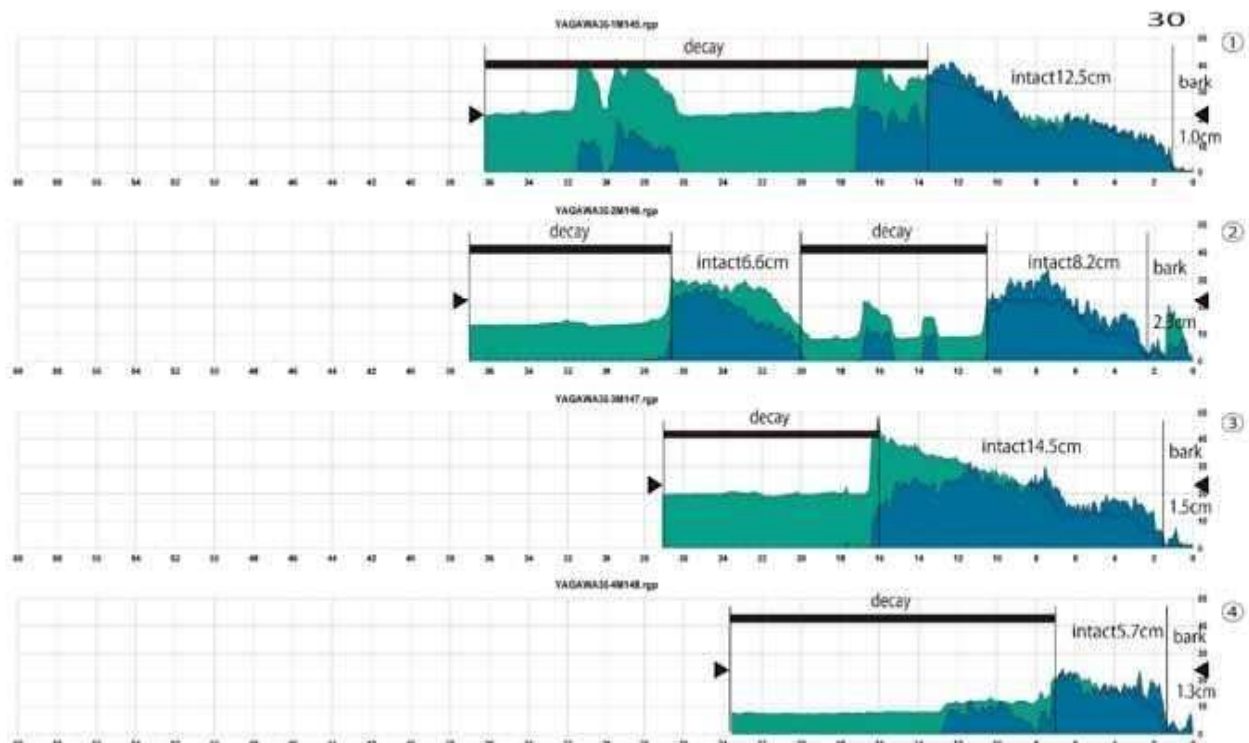
### 測定結果

| t/R率 | 各測定方向の t/R率と t/R率の計算式 | | | |
|---|---|---|---|---|
| | ① 0.232 ( 12.5 ) / ( 109.7/2-1 ) | ② 0.317 ( 8.7+6.6 ) / ( 97.9/2-2.3 ) | ③ 0.272 ( 14.5 ) / ( 109.7/2-1.5 ) | ④ 0.119 ( 5.7 ) / ( 97.9/2-1.3 ) |

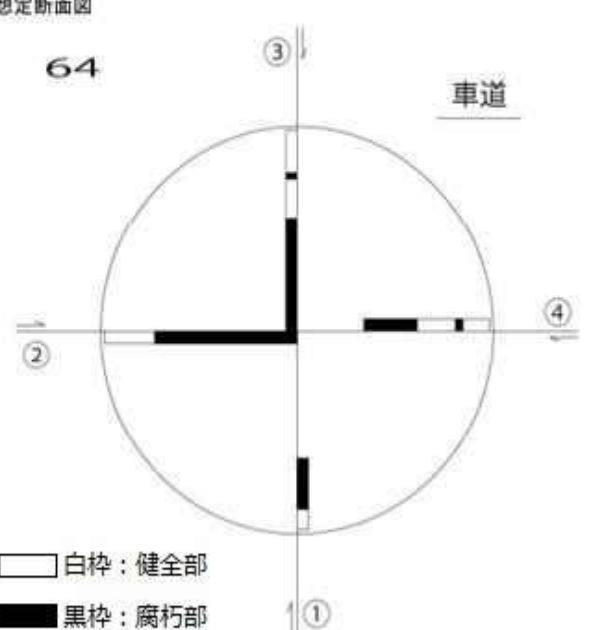
| 想定断面図 | | | | | | ① ② |

| 腐朽空洞率 (%) | 52.5 | 空洞率計算式<br>$\left( \frac{99.2-1-1-5-10-9.5}{99.2-1-1} + \frac{103.1-1-1-13.1-7-10}{103.1-1-1} \right) \div 2$ | | | | |

所見  
根株に非常に大きな腐朽空洞が認められる。現状で倒木の危険性が高いため、撤去・植替えを行うことが望ましい。特に①②方向では、腐朽空洞化の進行により、健全材が薄くなっている。

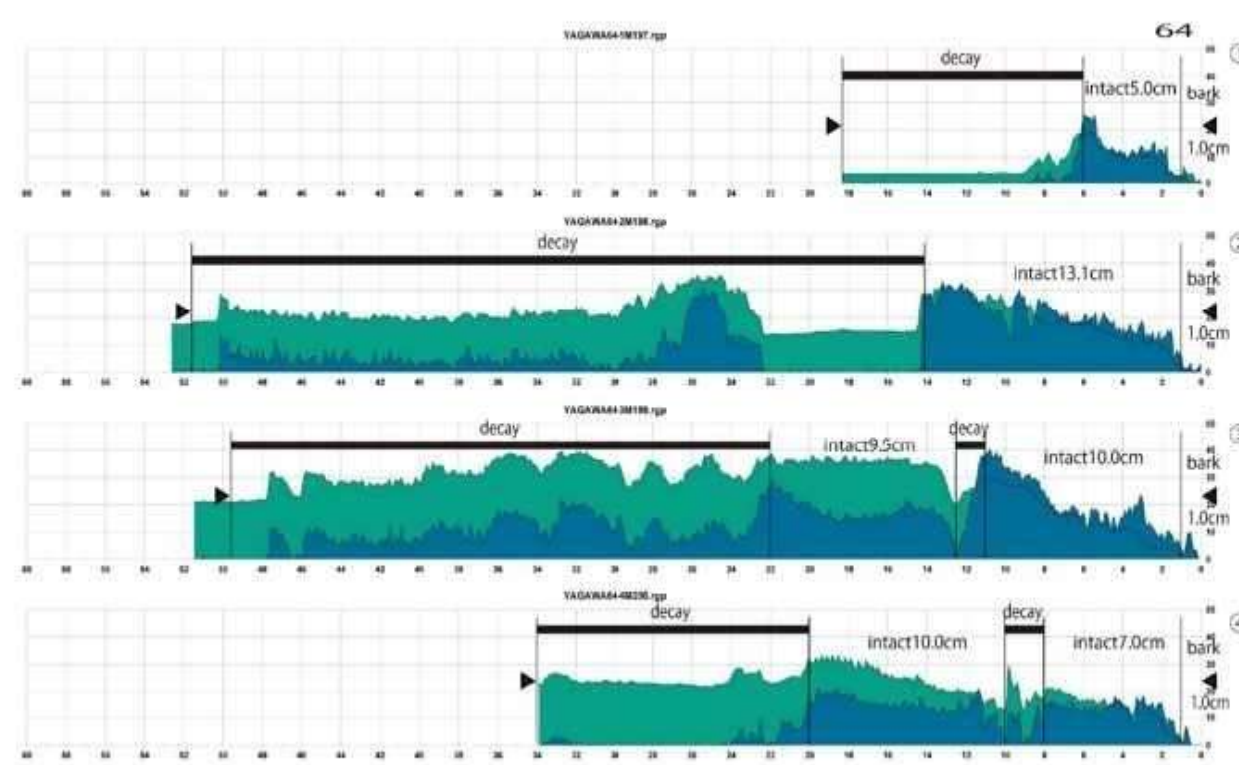
| 測定結果 | | | | | | |

| | ① 0.103 | ( 5 ) / ( 99.2/2-1 ) | ② 0.259 | ( 13.1 ) / ( 103.1/2-1 ) | | |
| | ③ 0.401 | ( 10+9.5 ) / ( 99.2/2-1 ) | ④ 0.336 | ( 7+10 ) / ( 103.1/2-1 ) | | |
