## 4月9日 矢川駅北口ロータリーの倒木の状況

■令和8年（2026年）4月9日午前5時半頃に矢川駅北口ロータリーにおいて桜の木の倒木が発生

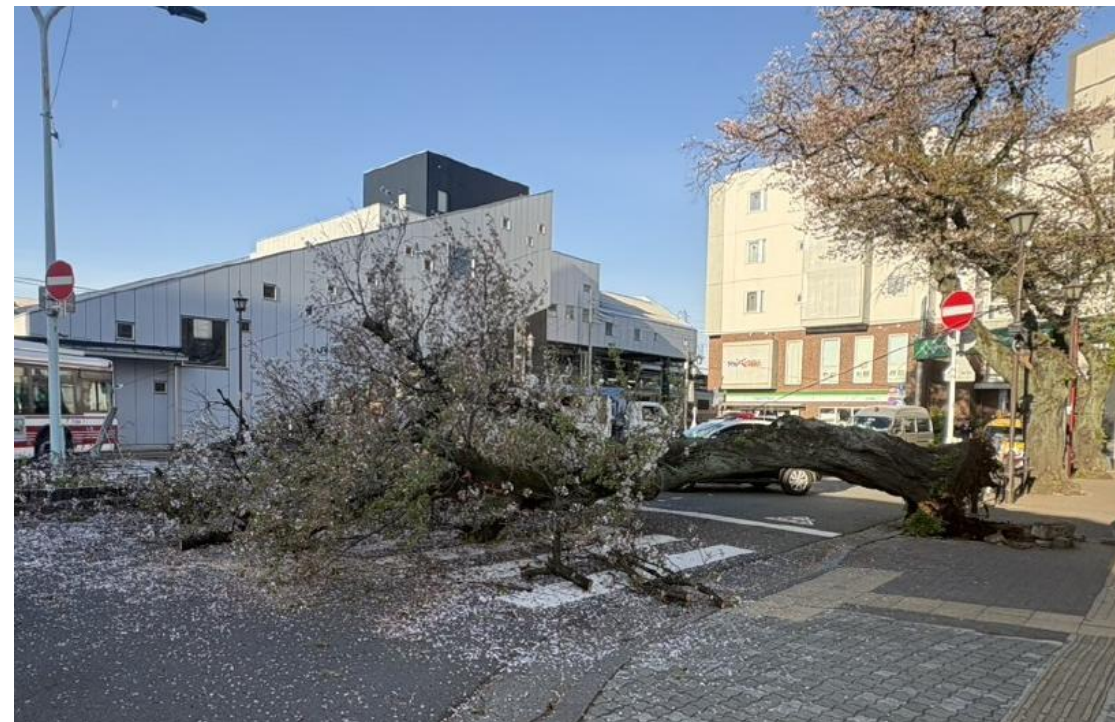
- 樹木の情報（診断結果）
  - ・ 街路樹診断の結果：総合判定B2  
→著しい被害がみられ3年後に再診断
- 考えられる要因：複合的要因によるもの
  - ・ 老朽化し根や幹が一部弱くなっていた
  - ・ 風を受けた際自重を支えきれなかった
  - ・ 冬の間雨が降らず乾燥していた
  - ・ 土の中に広く根が張れていなかった など

▲倒木した桜の木

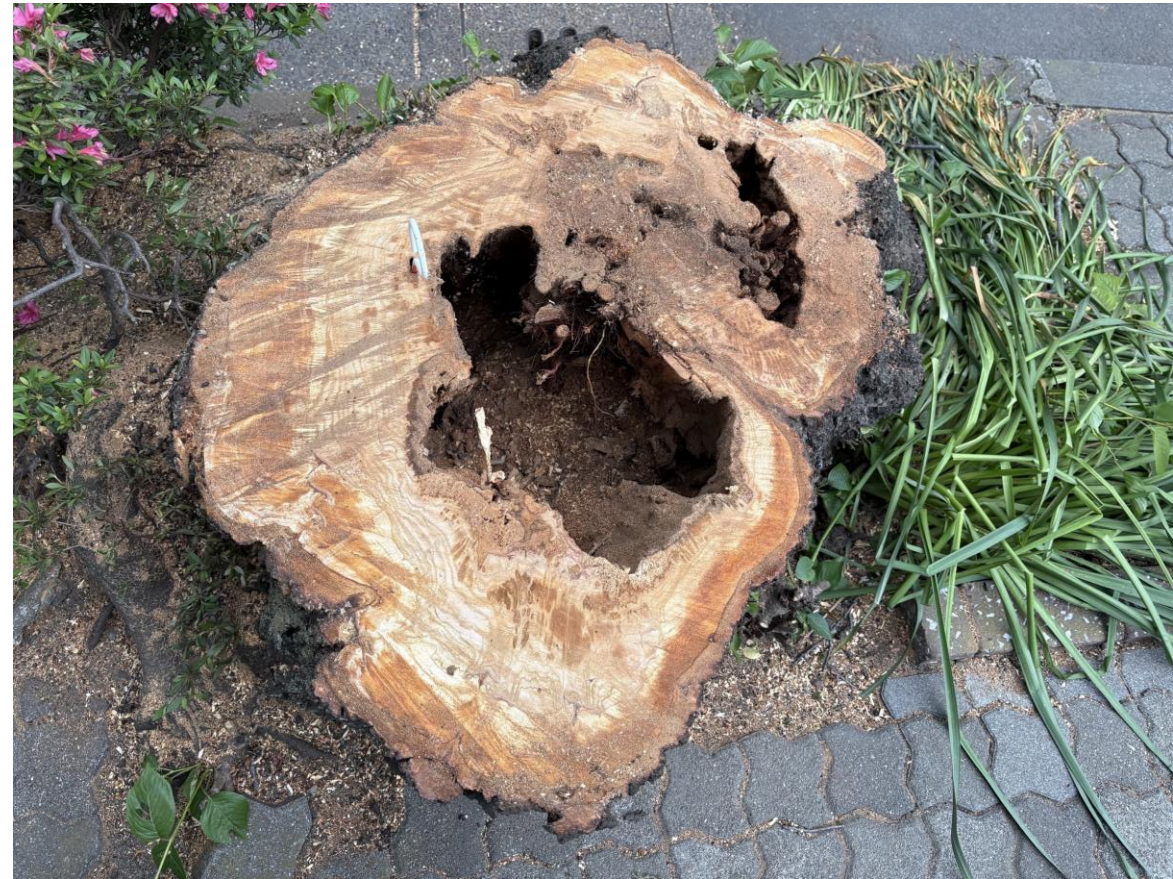
伐採日：令和8年5月13日  
場 所：矢川通り

- 現在矢川通りでは、過去の街路樹診断の結果により幹や根株の空洞率が50%以上であることによりC判定（極めて不健全な状態）と診断され、強風時に倒木する等の危険がある桜12本のうち、5本を伐採しました。（令和8年5月28日17:00現在）このほかにも7本の桜が同じように幹内の腐朽が進行しているため、順次伐採します。
- C判定以外の桜（約50本）についても、枯れ枝の除去や雨風からの物理的な影響を軽減するために剪定します。

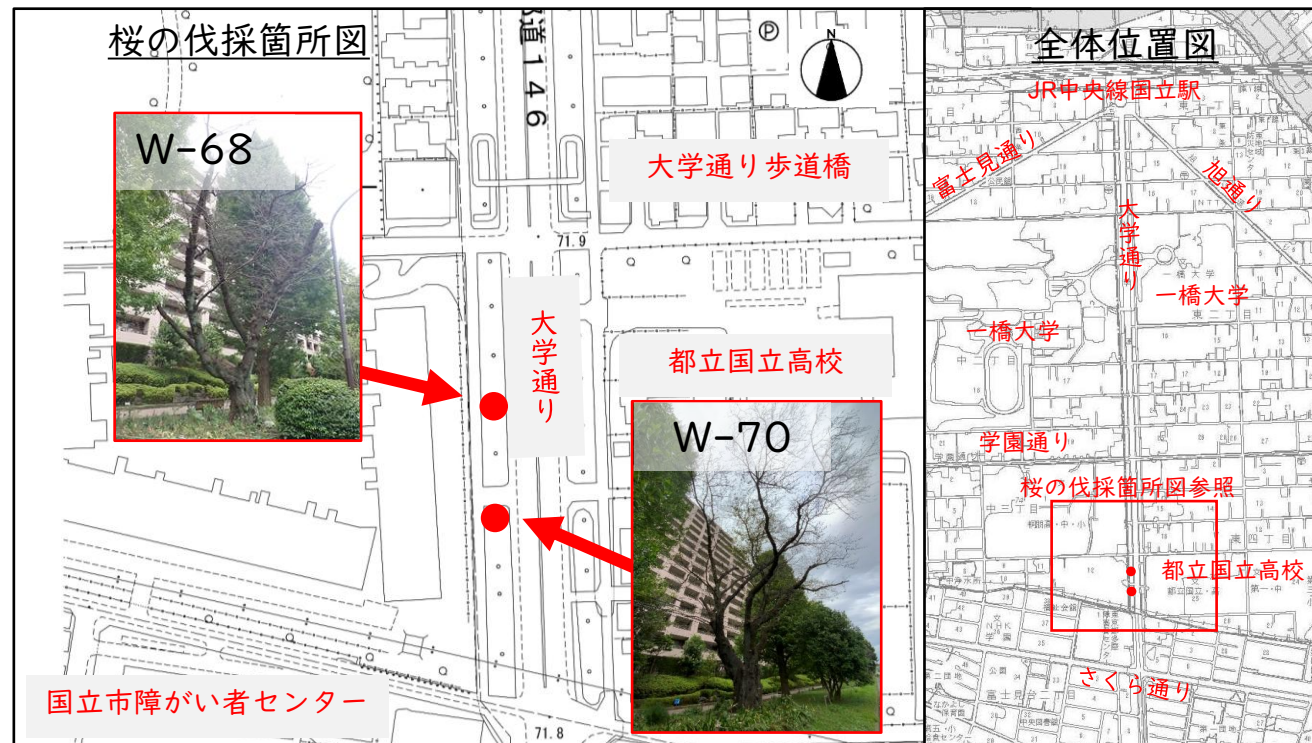
- 樹木医による樹木点検の結果により、緑地帯の桜2本は生育維持が困難な状態であり、更新が望ましいと診断されたため、6月末を目途に伐採します。

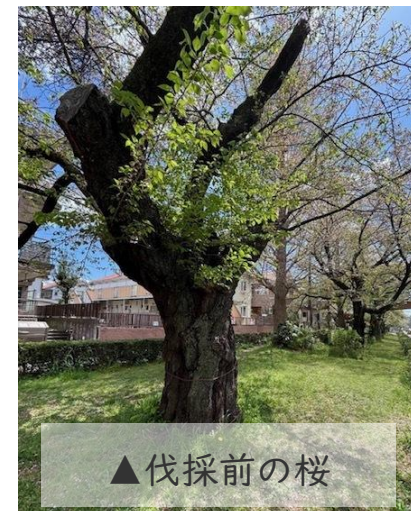
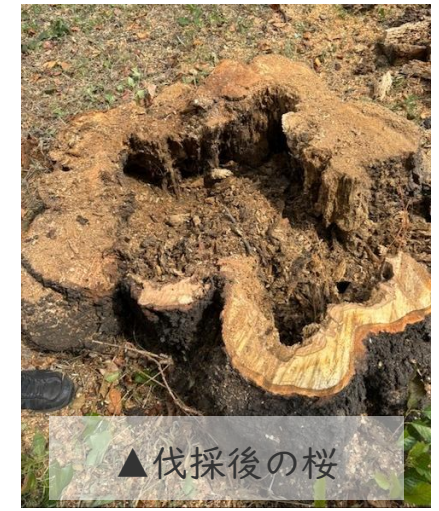
**A.**一見、元気そうに見える樹木でも、内部は腐朽して空洞になっていることがあります。その場合、強風などの影響で折れたり倒れやすくなっているので、倒木による事故を未然に防ぐために、伐採することがあります。
