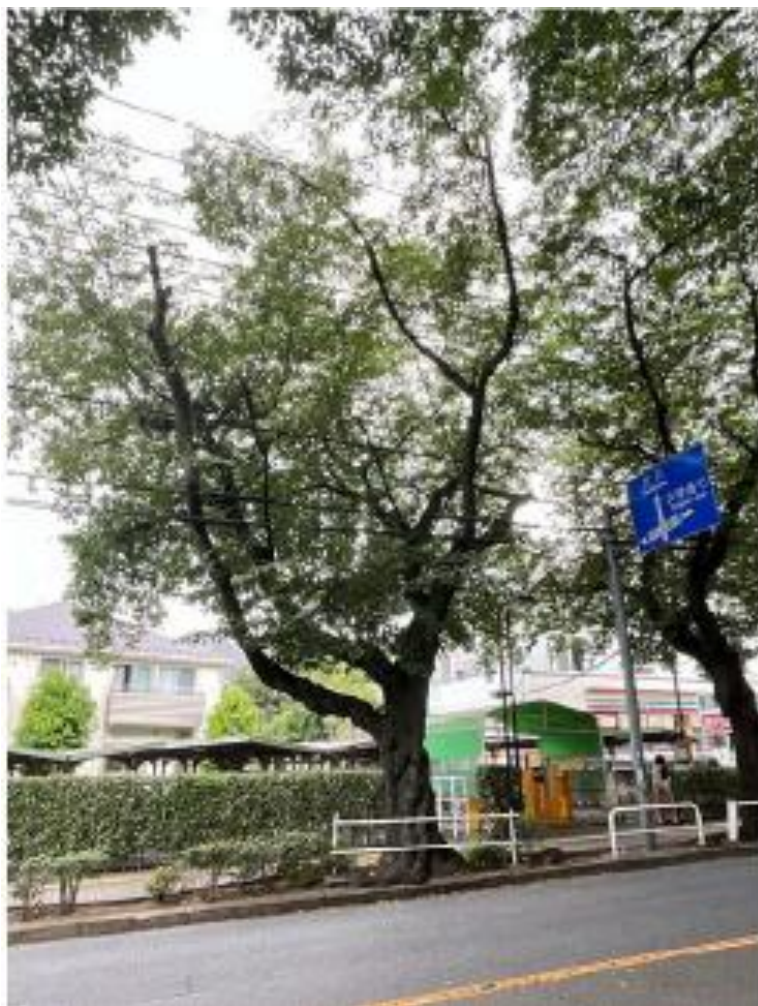
樹木管理番号：13

▲施工前

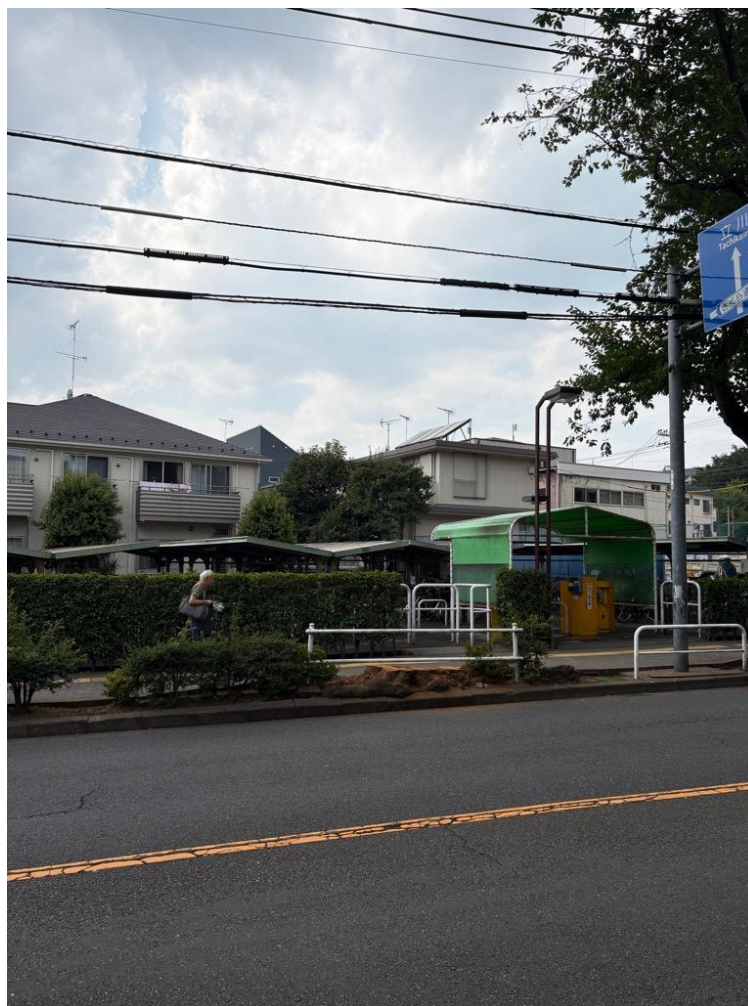
▲施工後

腐朽空洞率：58.3%（根株診断）

測定位置：地上から10cm

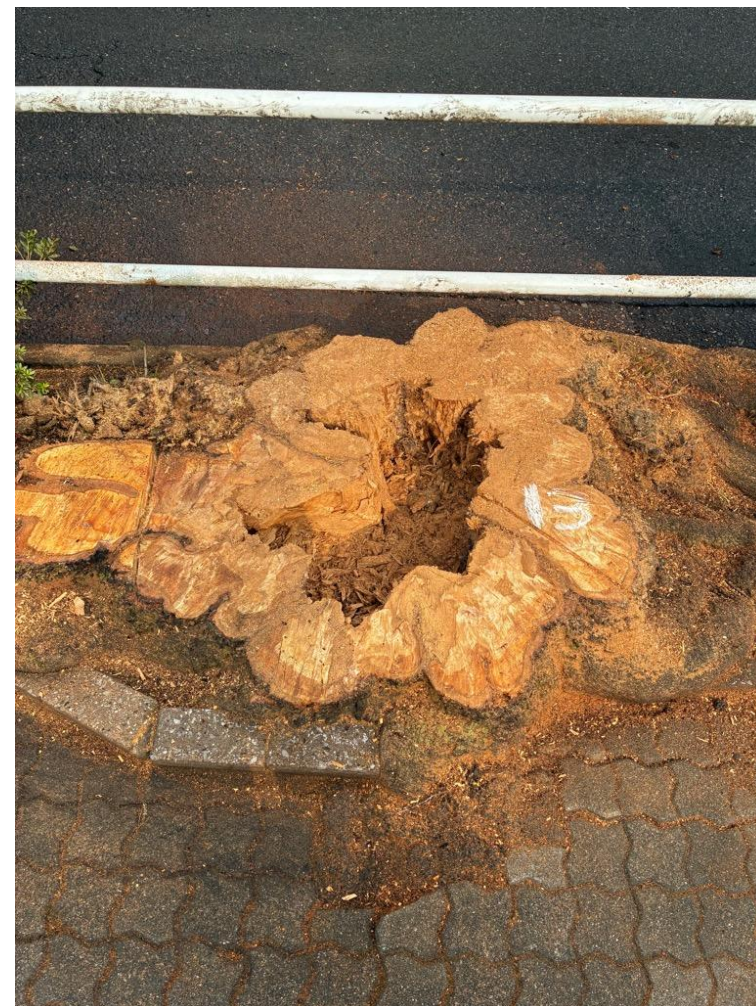
▲伐採跡

伐採位置：地上から20cm

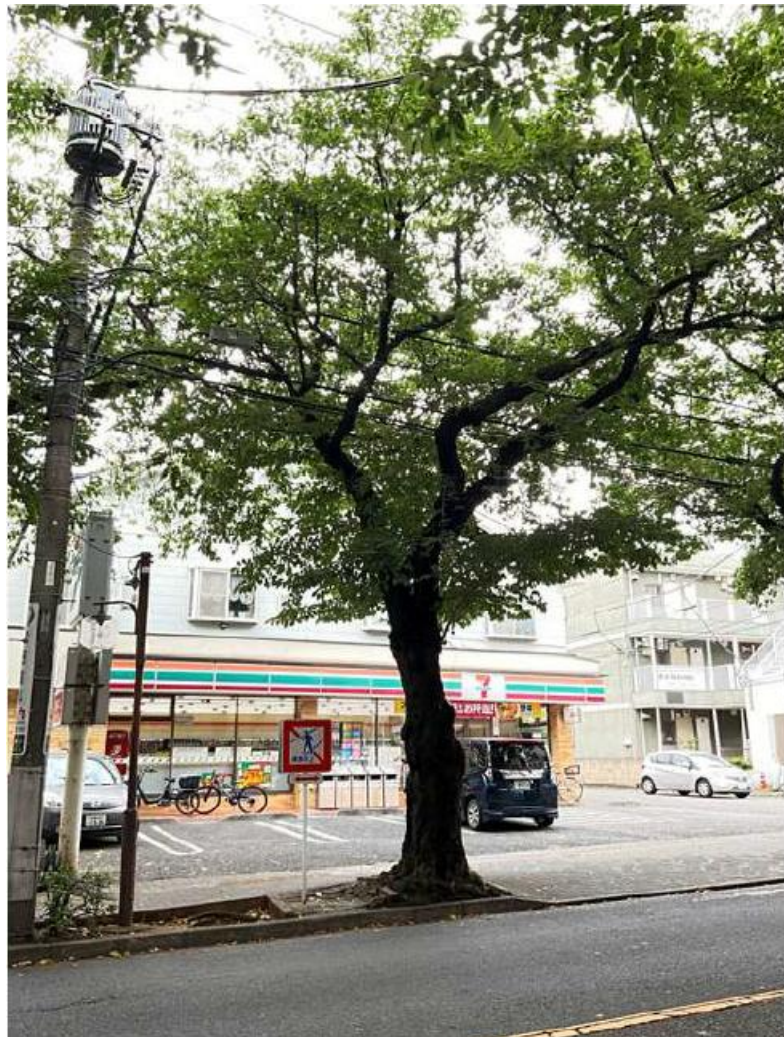
樹木管理番号：15

▲施工前

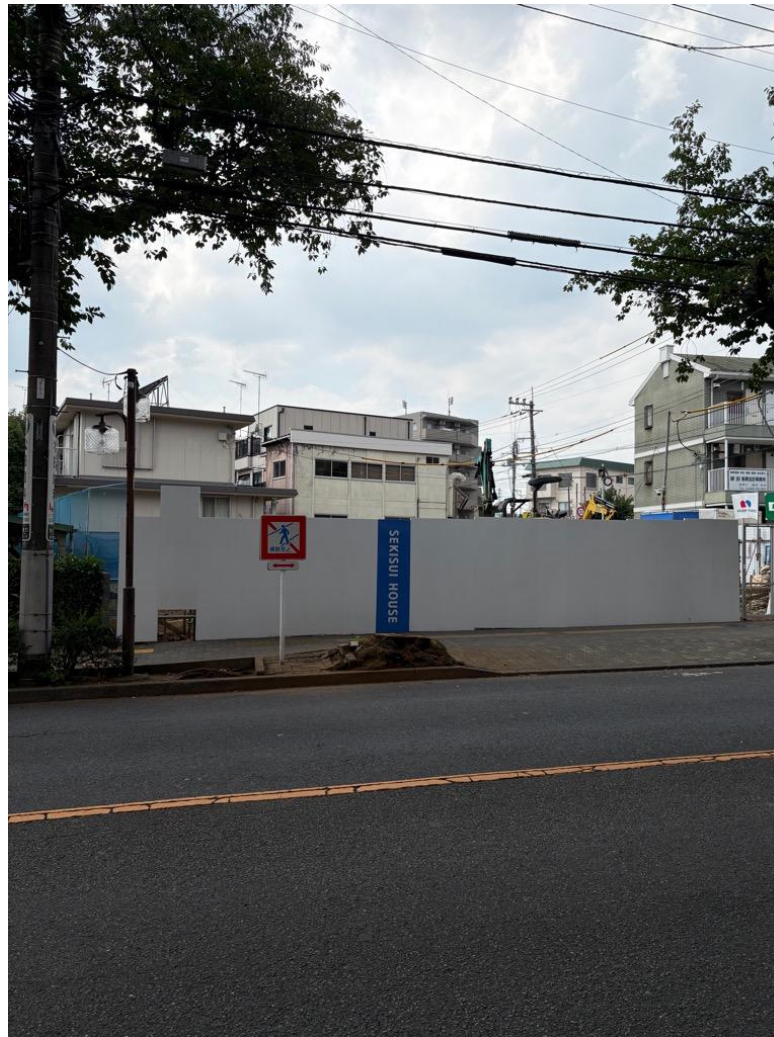
▲施工後

腐朽空洞率：58.1%（根株診断）  
測定位置：地上から20cm

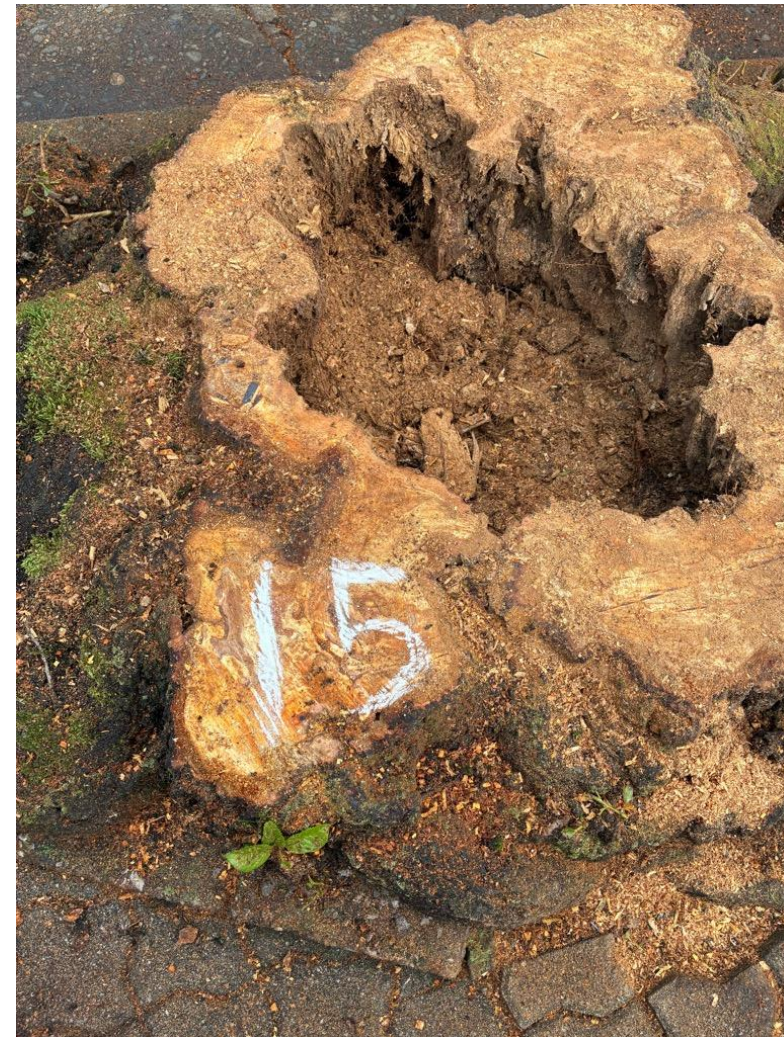
▲伐採跡  
伐採位置：地上から25cm

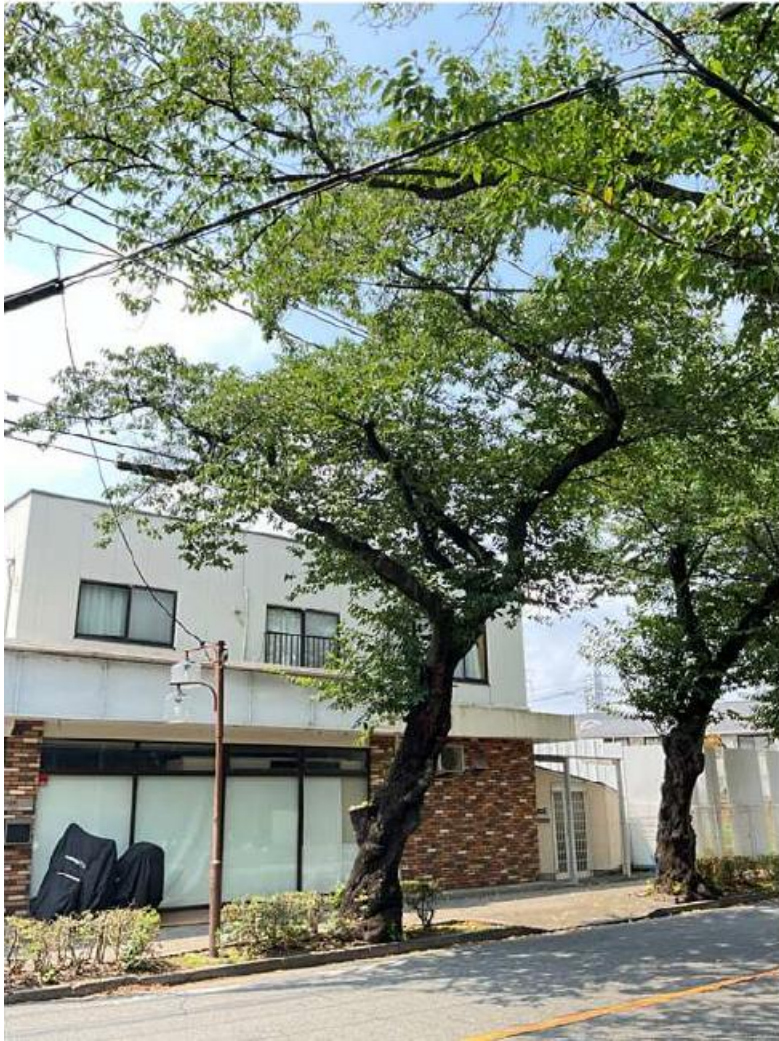
樹木管理番号：29

▲施工前

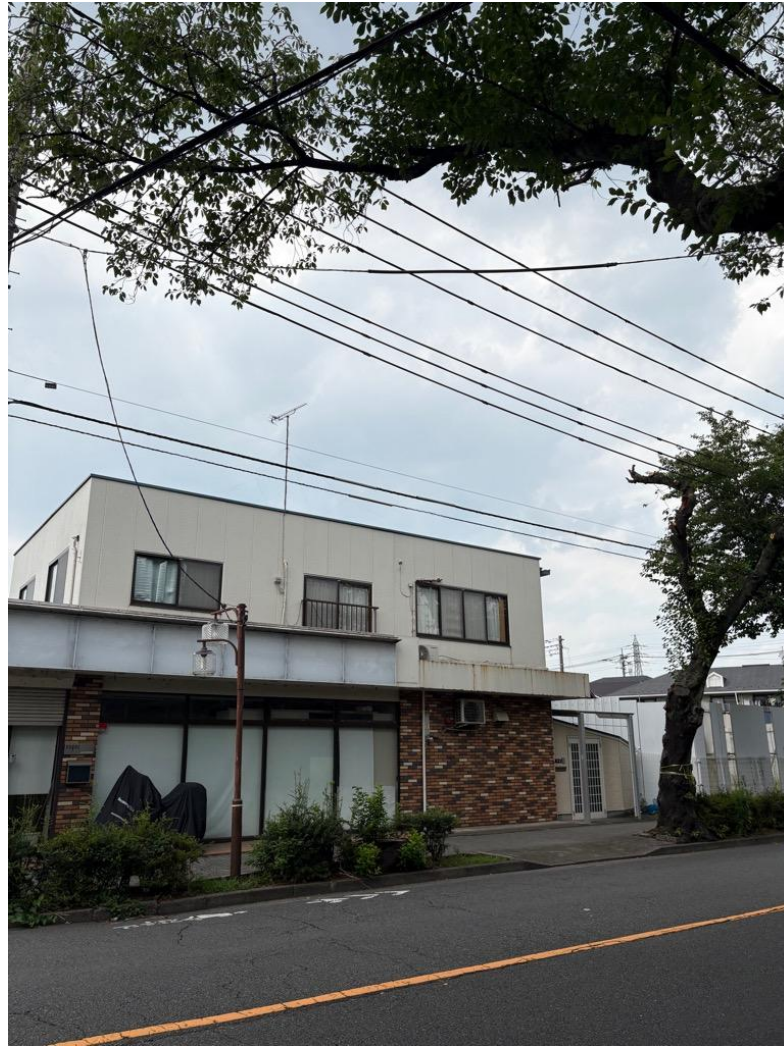
▲施工後

腐朽空洞率：62.2%（腐朽診断）  
測定位置：地上から150cm

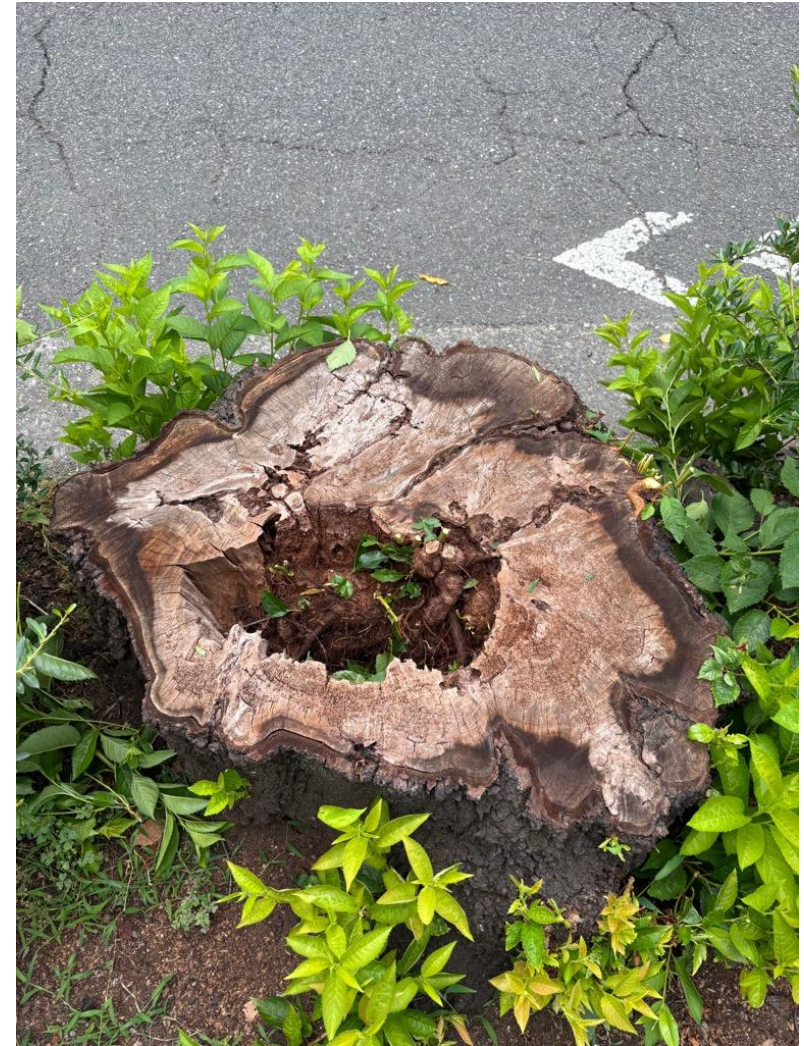
▲伐採跡  
伐採位置：地上から40cm

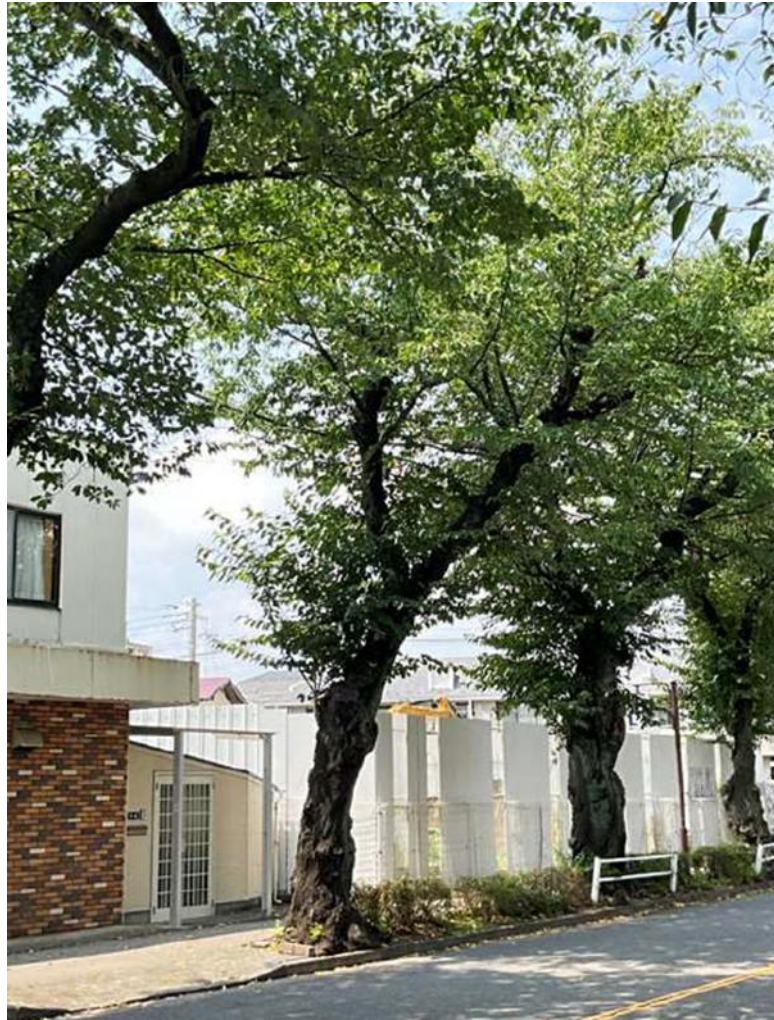
樹木管理番号：30

▲施工前

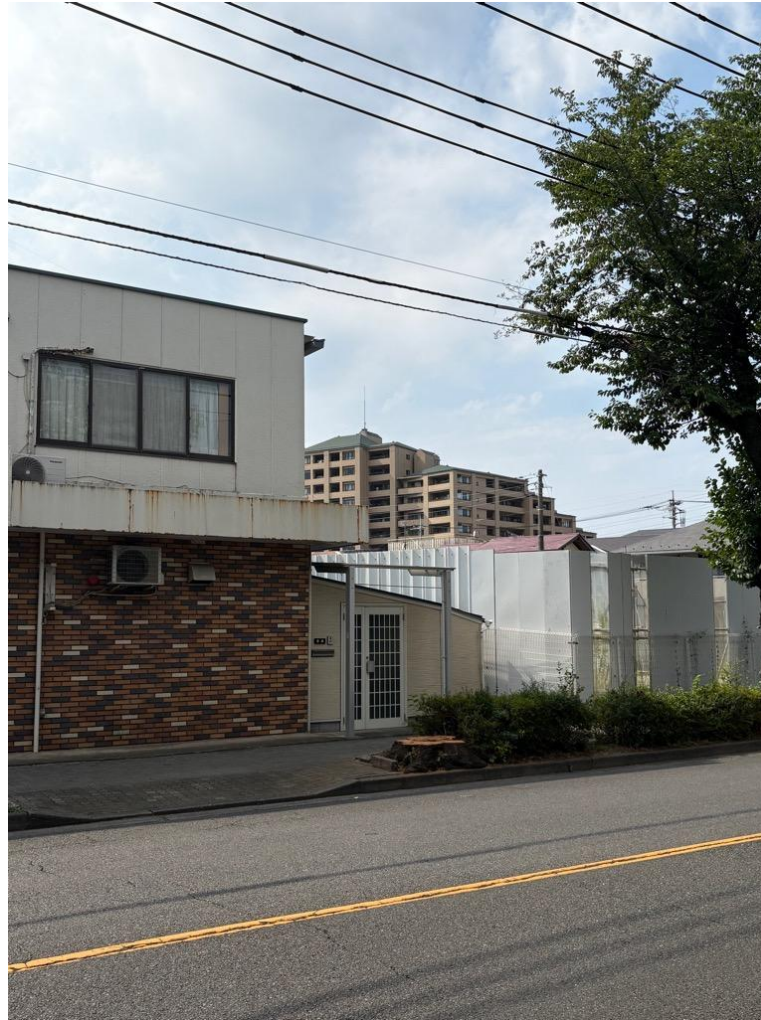
▲施工後

腐朽空洞率：58.4%（根株診断）  
測定位置：地上から10cm

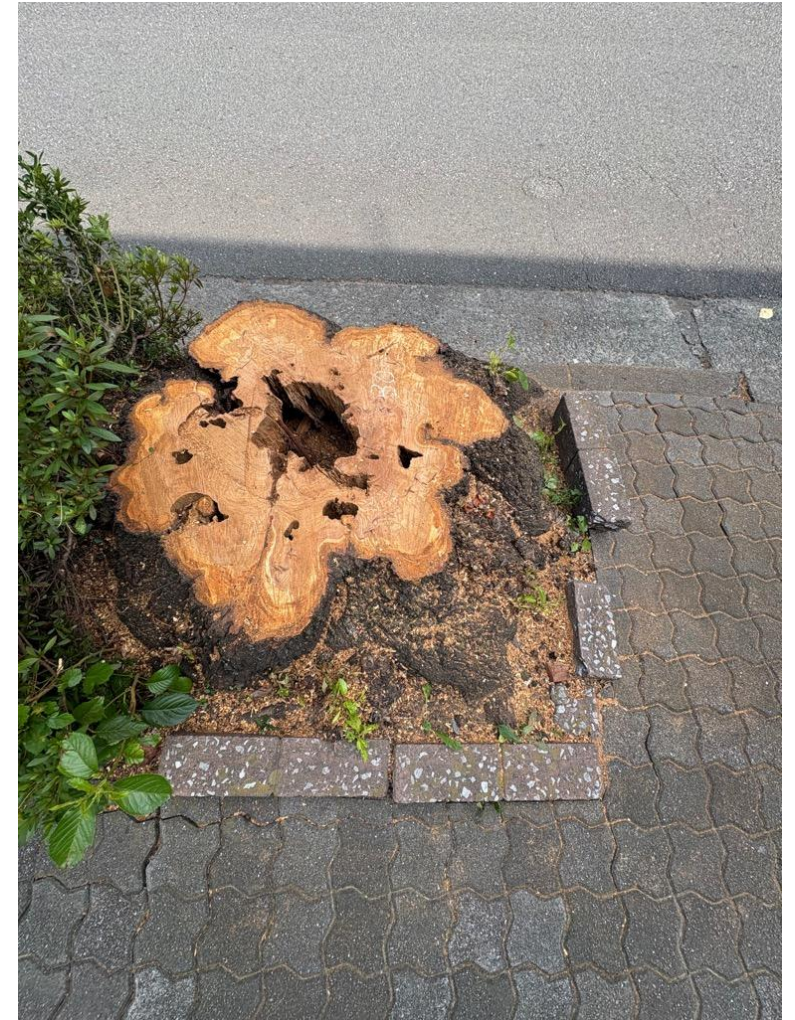
▲伐採跡  
伐採位置：地上から20cm

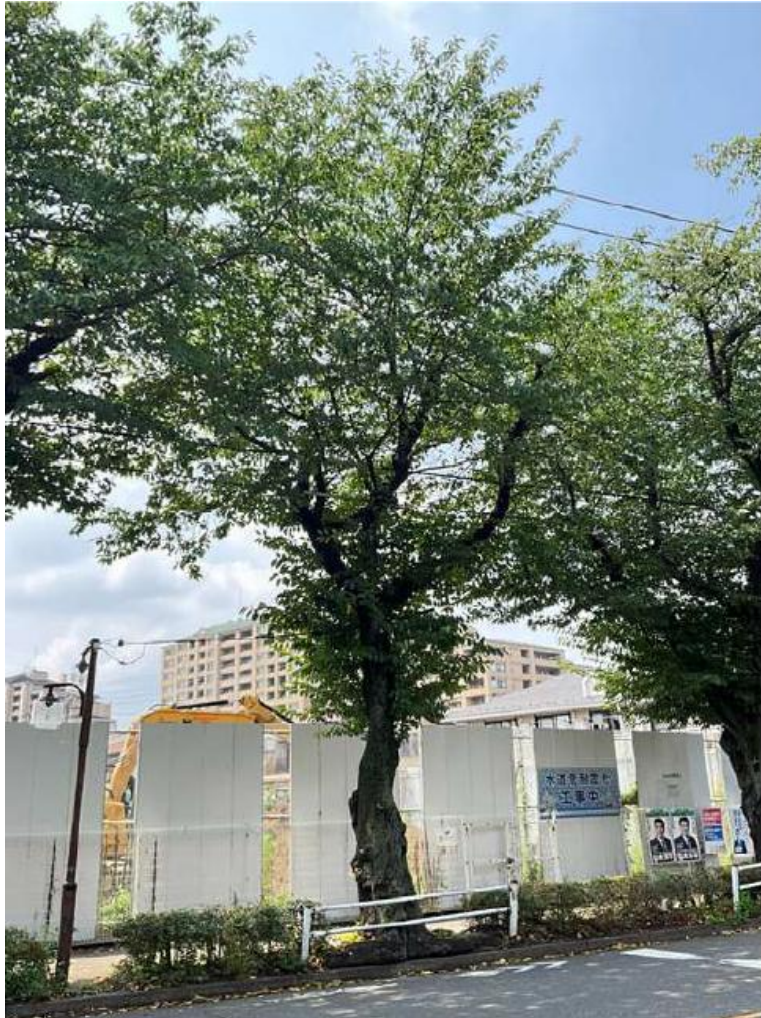
樹木管理番号：32

▲施工前

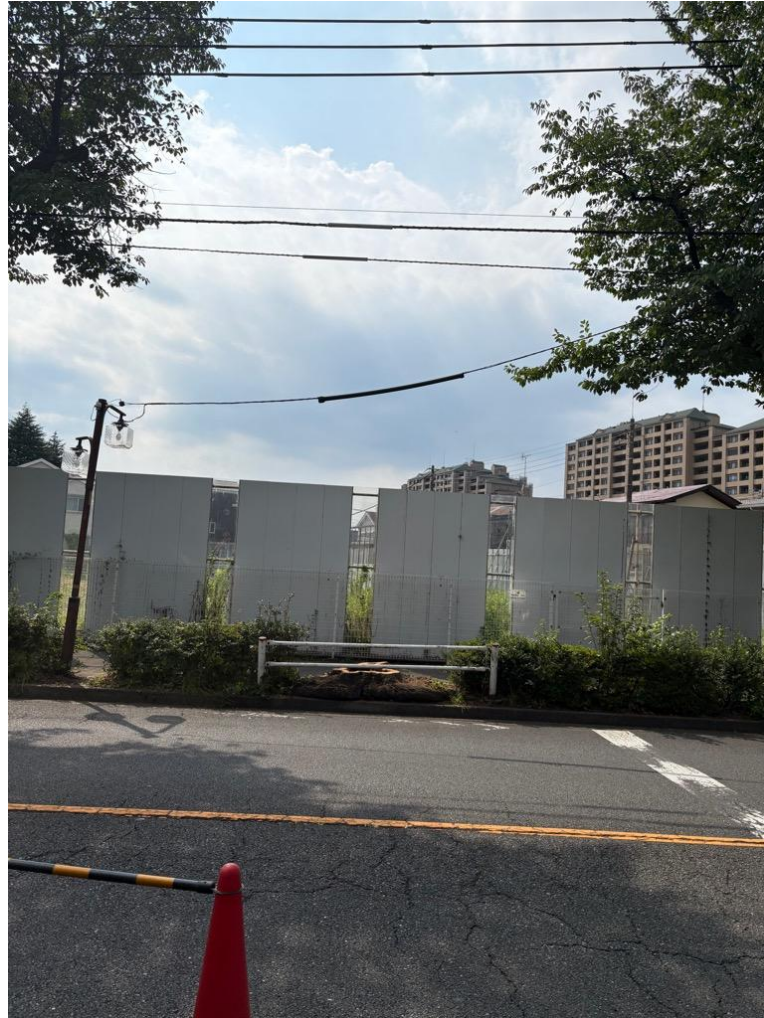
▲施工後

腐朽空洞率：62.7%  
測定位置：地上から20cm

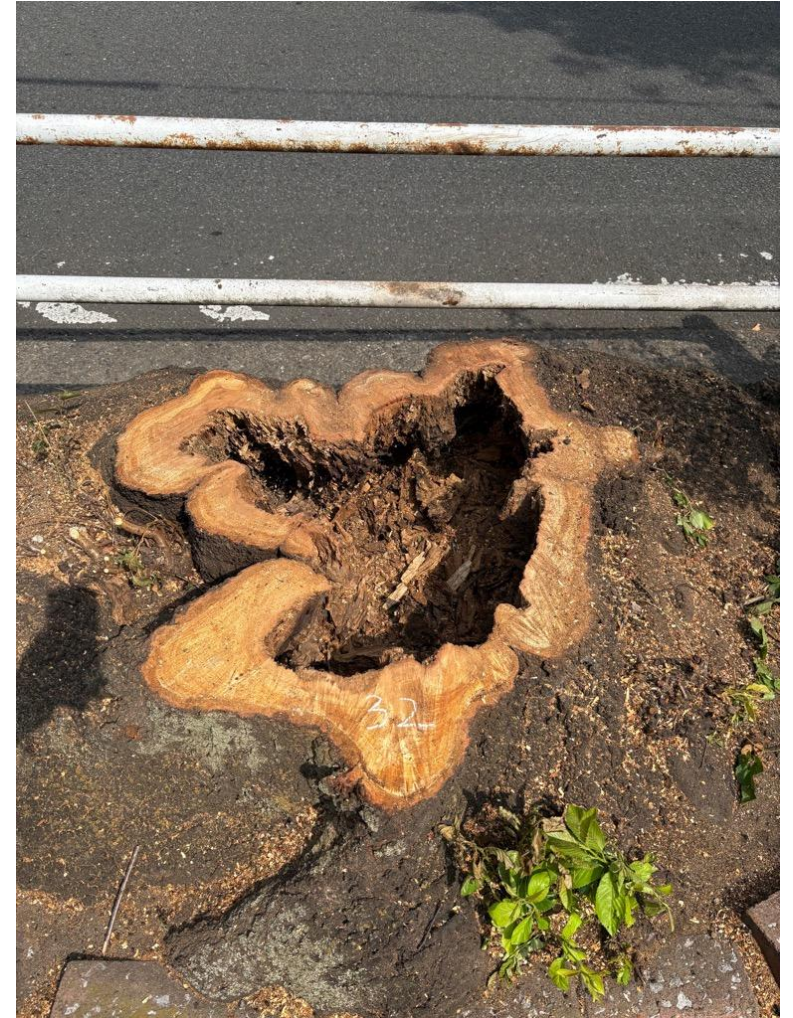
▲伐採跡  
伐採位置：地上から30cm

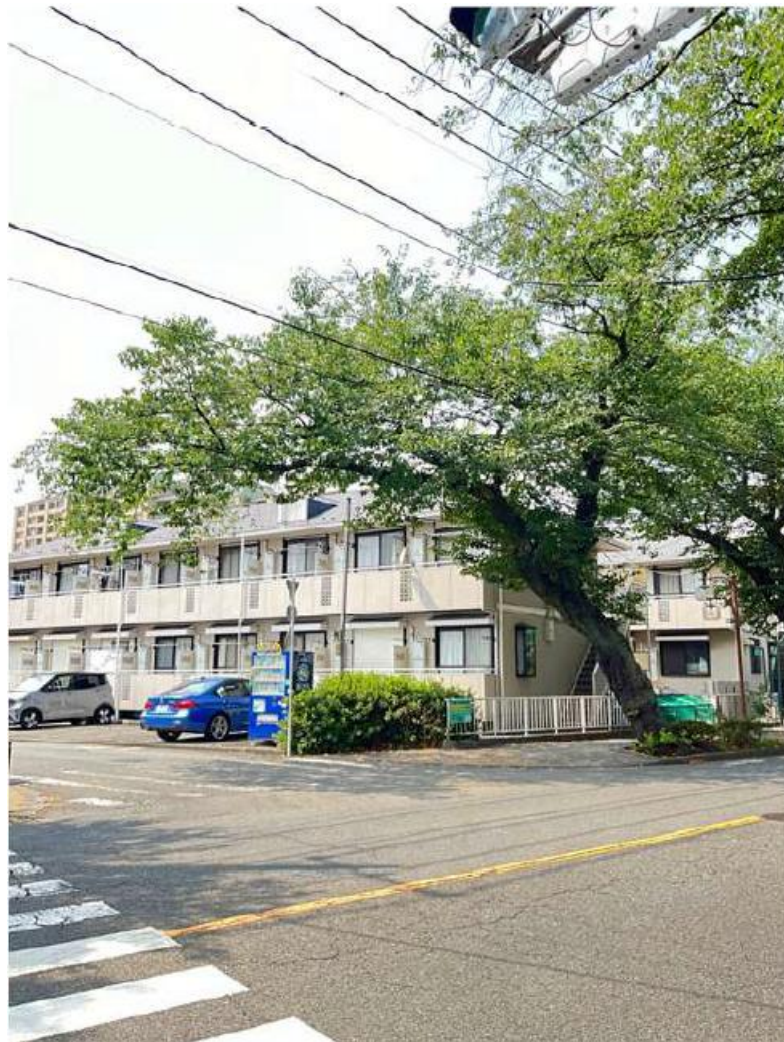
樹木管理番号：34

▲施工前

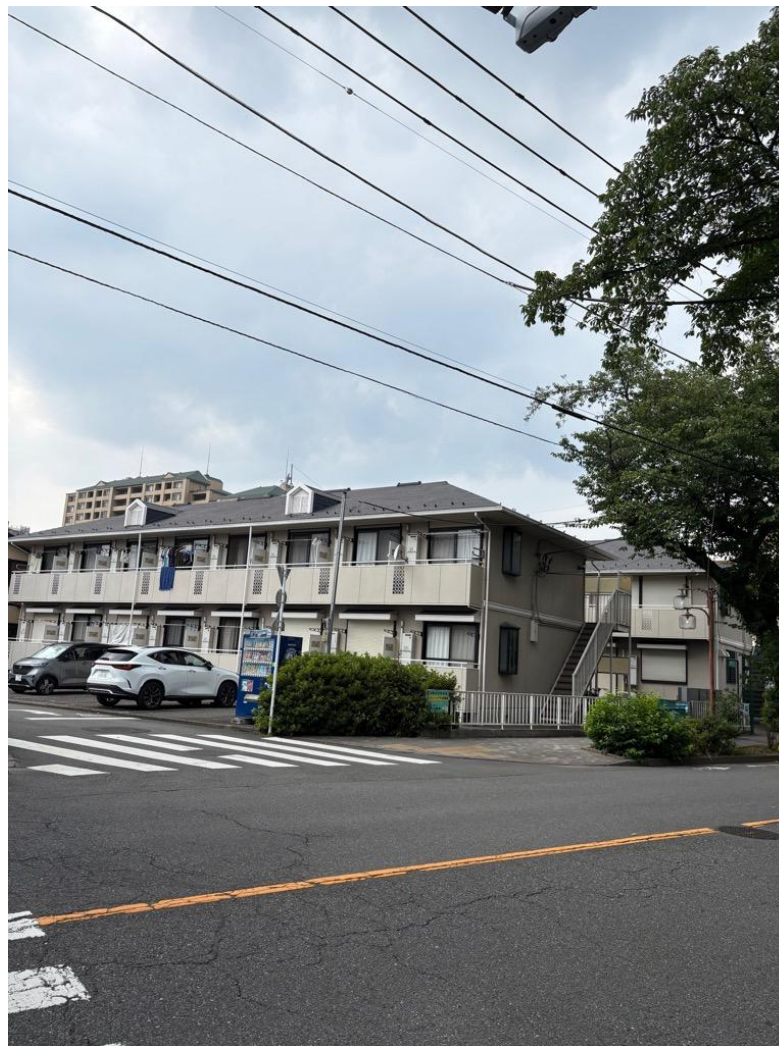
▲施工後

腐朽空洞率：70.5%（根株診断）  
測定位置：地上から20cm

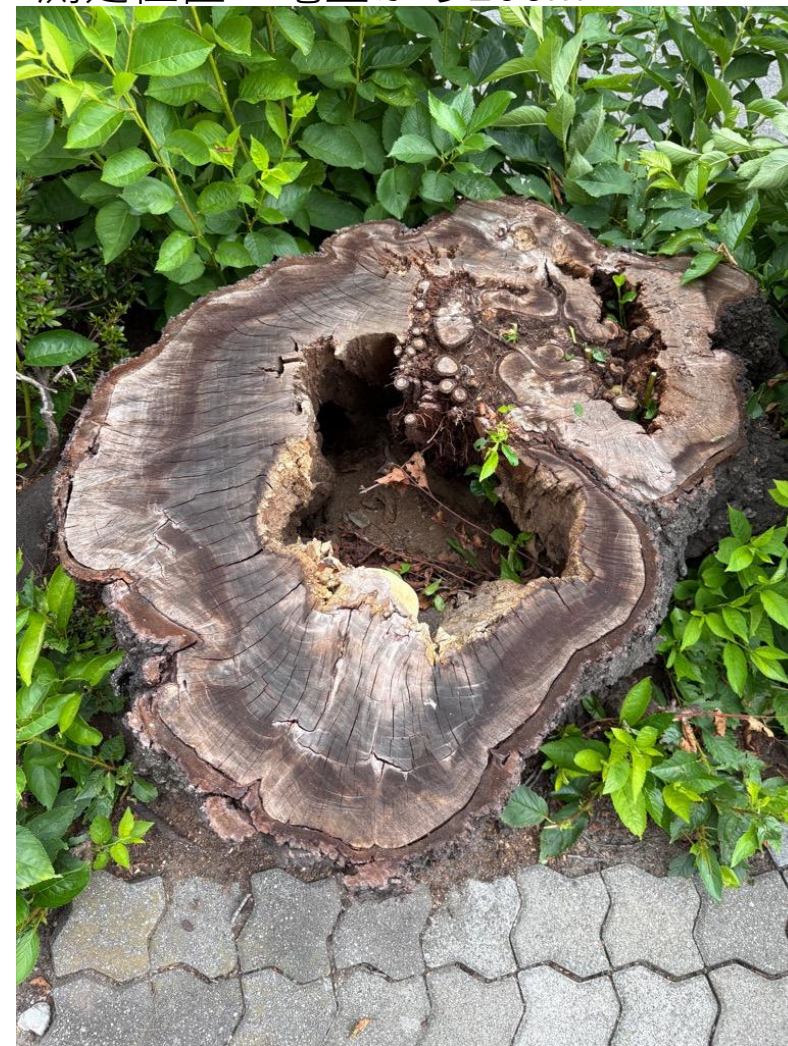
▲伐採跡  
伐採位置：地上から45cm

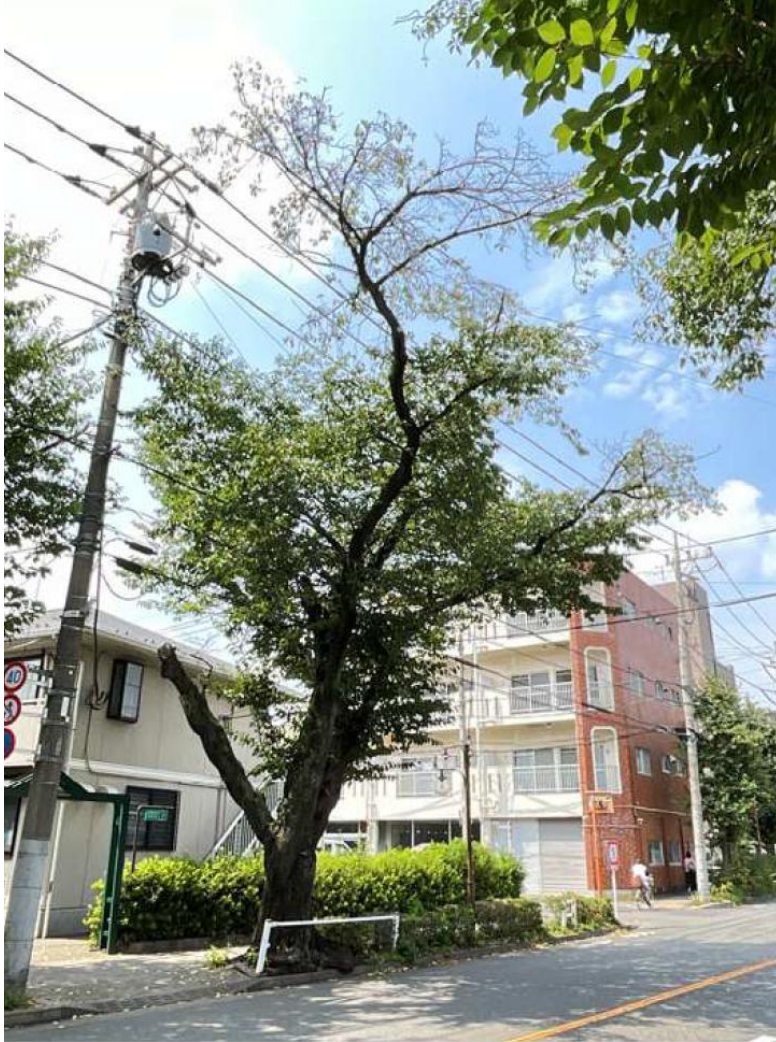
樹木管理番号：36

▲施工前

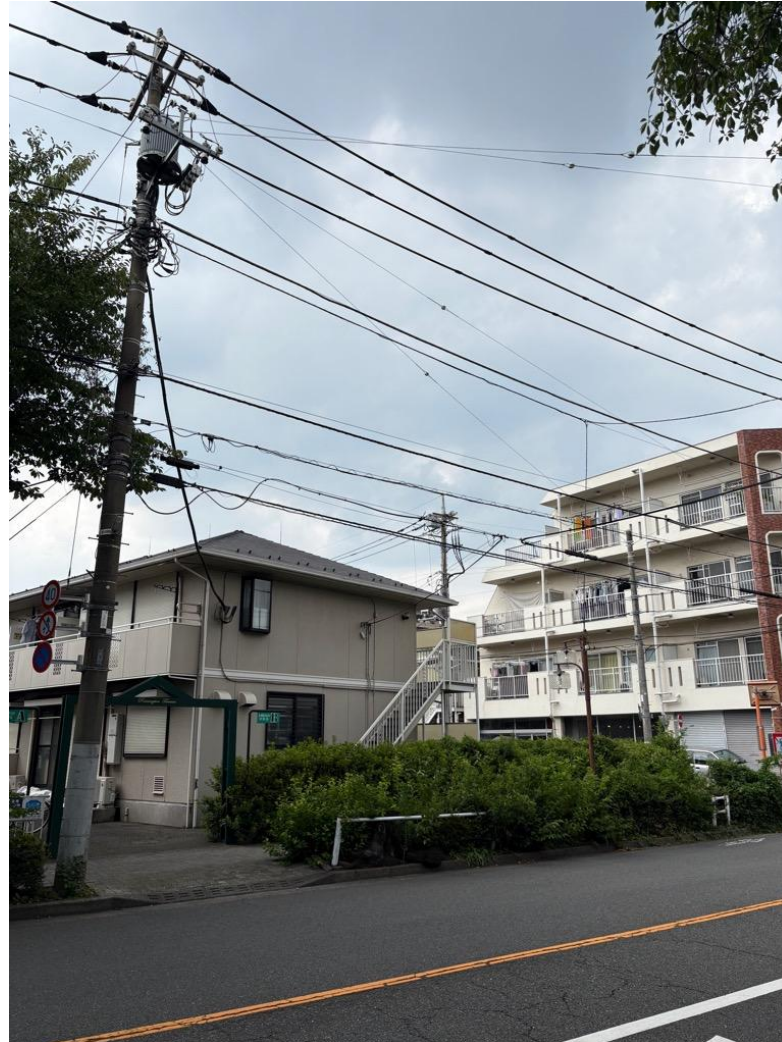
▲施工後

腐朽空洞率：60.4%（根株診断）  
測定位置：地上から30cm

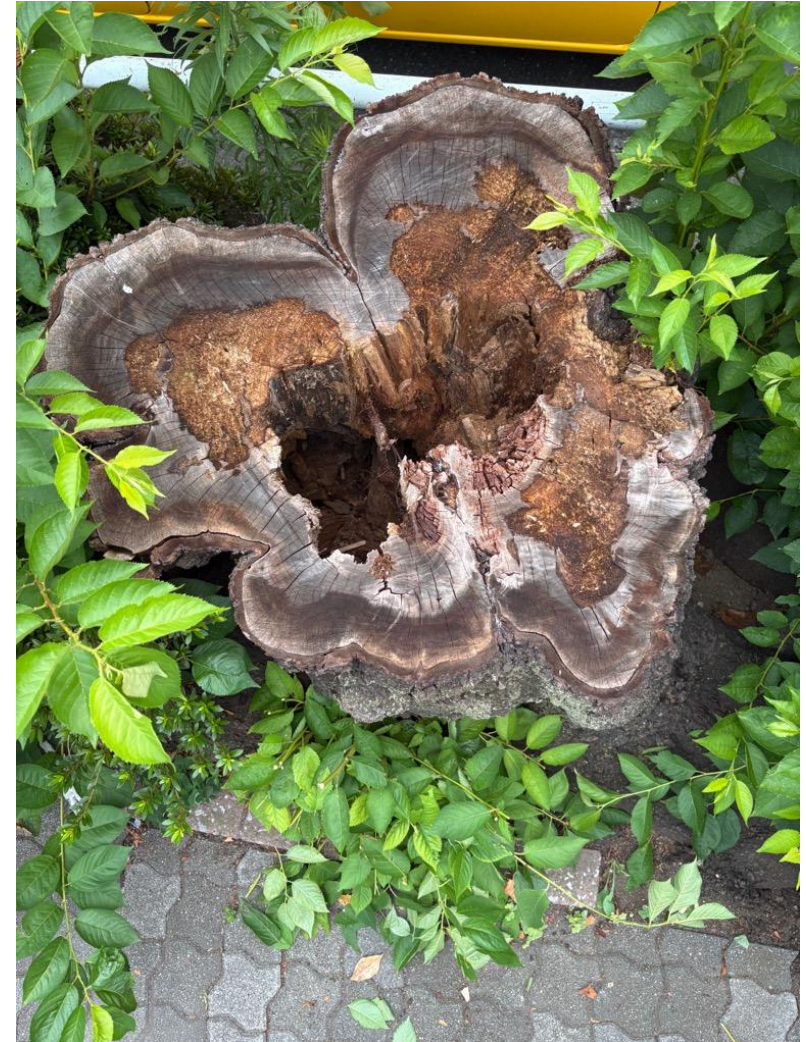
▲伐採跡  
伐採位置：地上から60cm

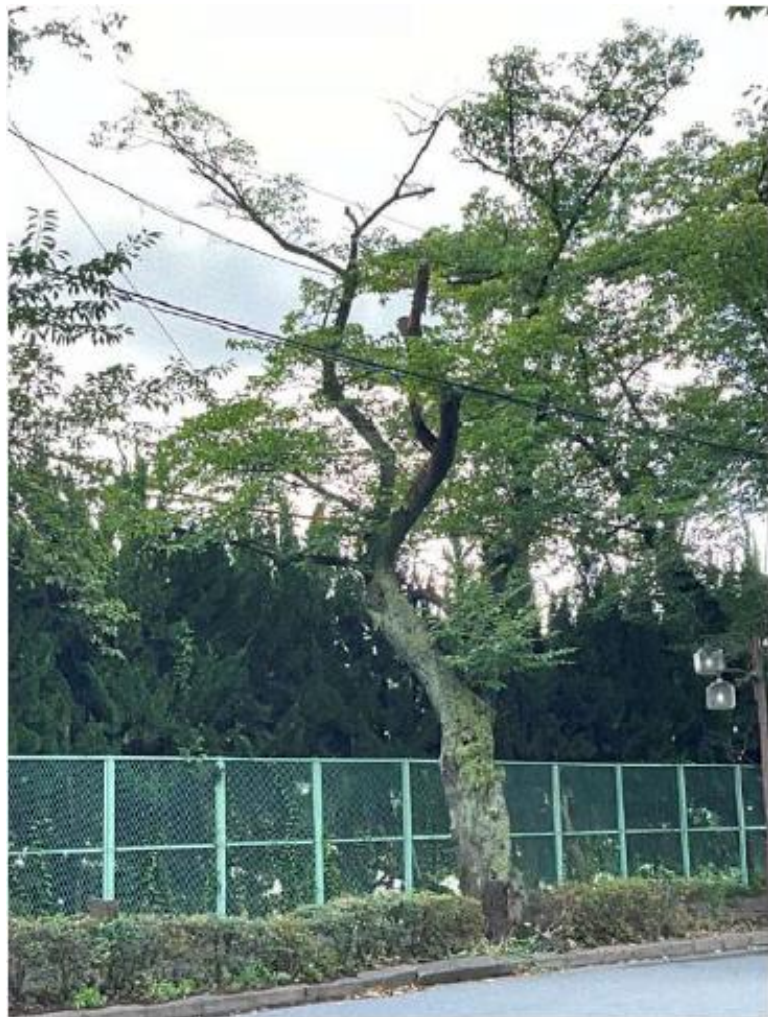
樹木管理番号：44

▲施工前

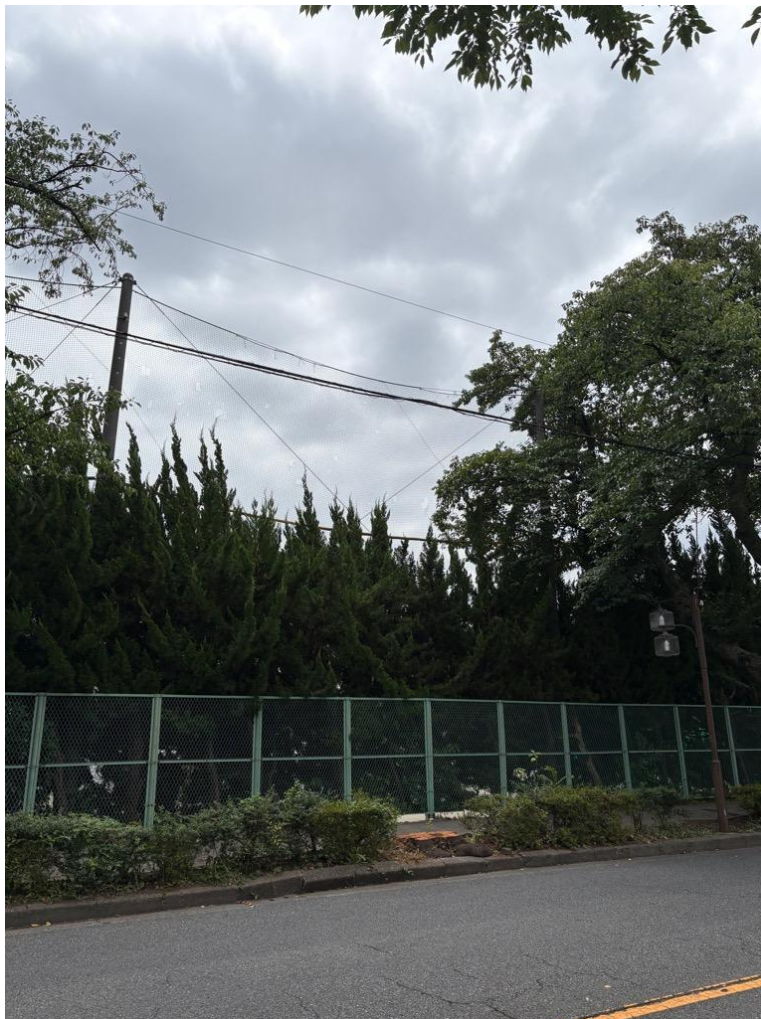
▲施工後

腐朽空洞率：53.5%（根株診断）  
測定位置：地上から10cm

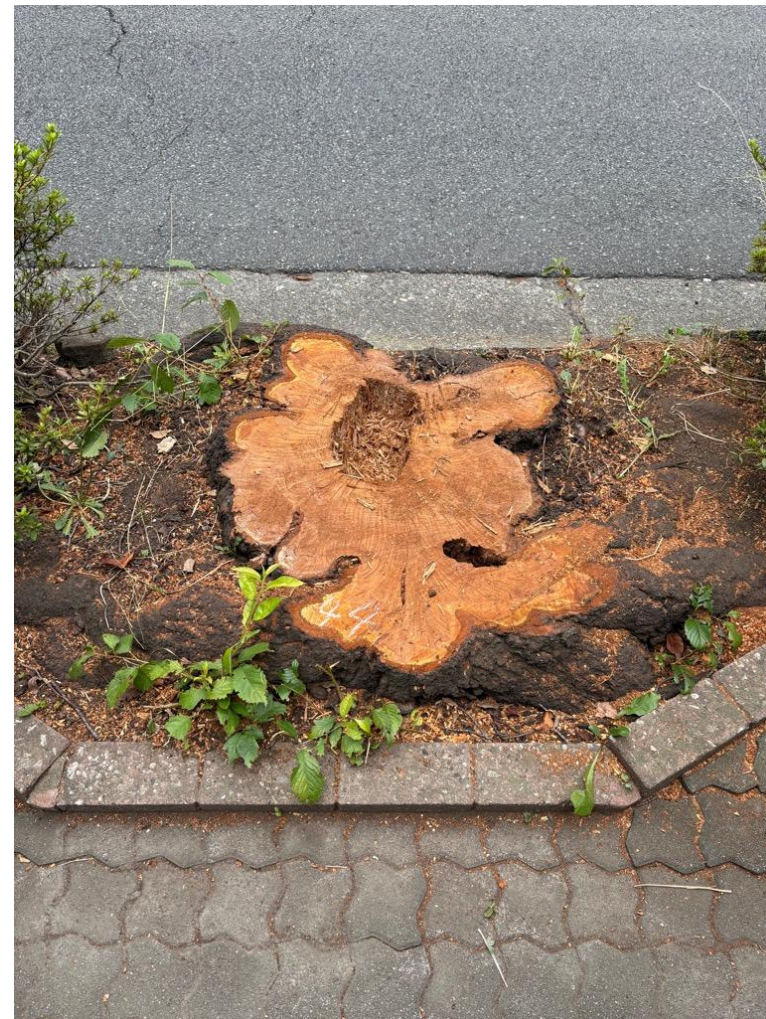
▲伐採跡  
伐採位置：地上から20cm

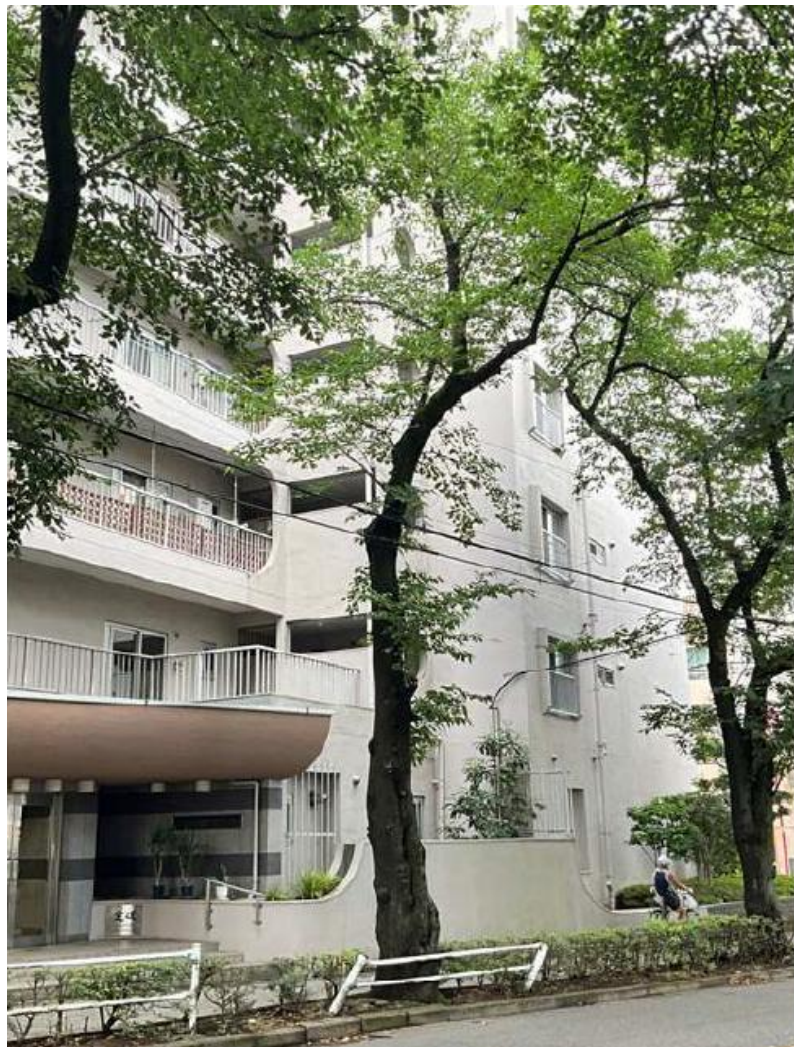
樹木管理番号：58

▲施工前

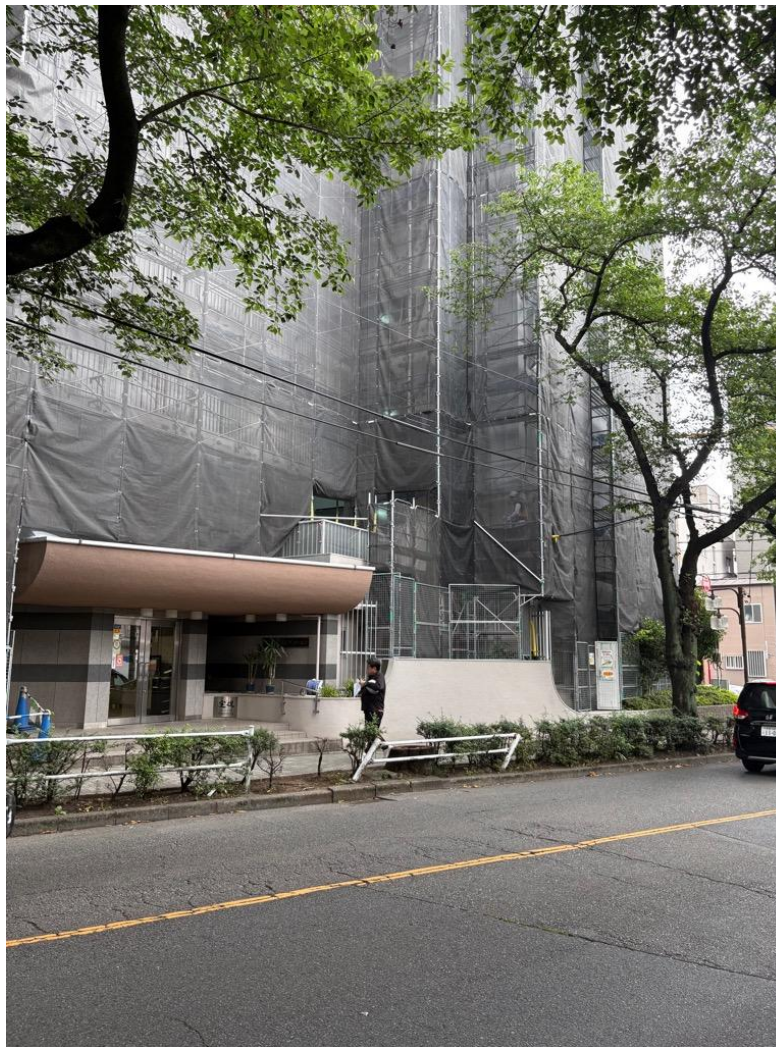
▲施工後

腐朽空洞率：65.1%（腐朽診断）  
測定位置：地上から120cm

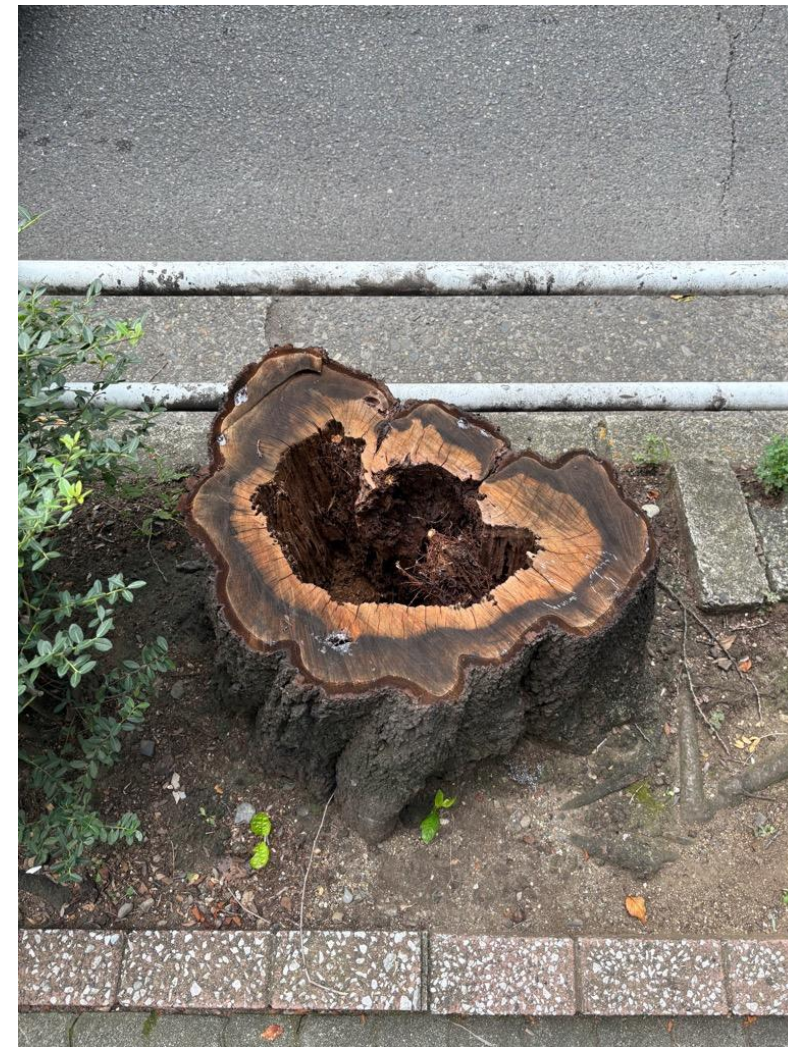
▲伐採跡  
伐採位置：地上から35cm

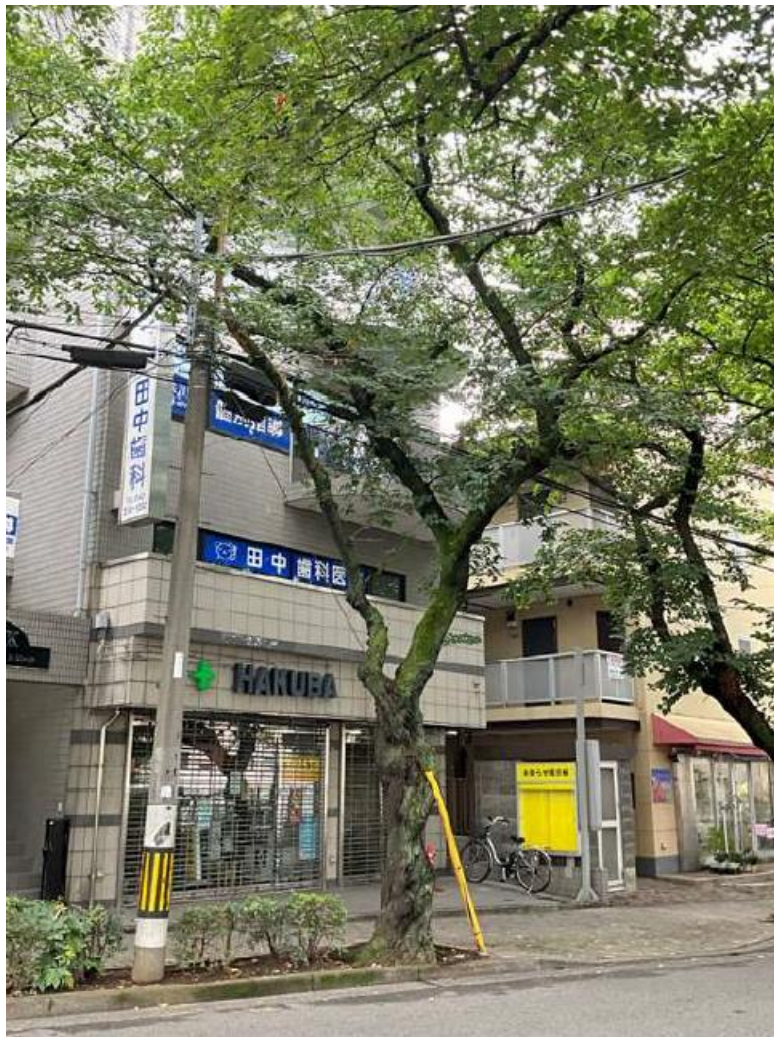
樹木管理番号：62

▲施工前

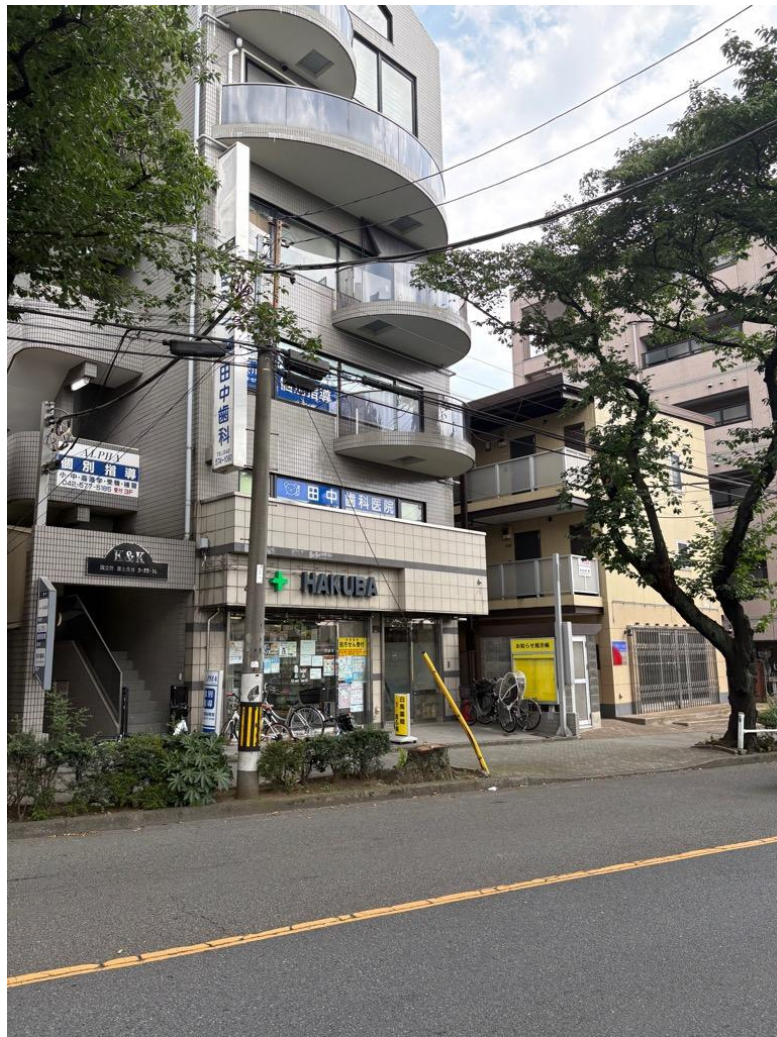
▲施工後

腐朽空洞率：51.4%（腐朽診断）  
測定位置：地上から160cm
