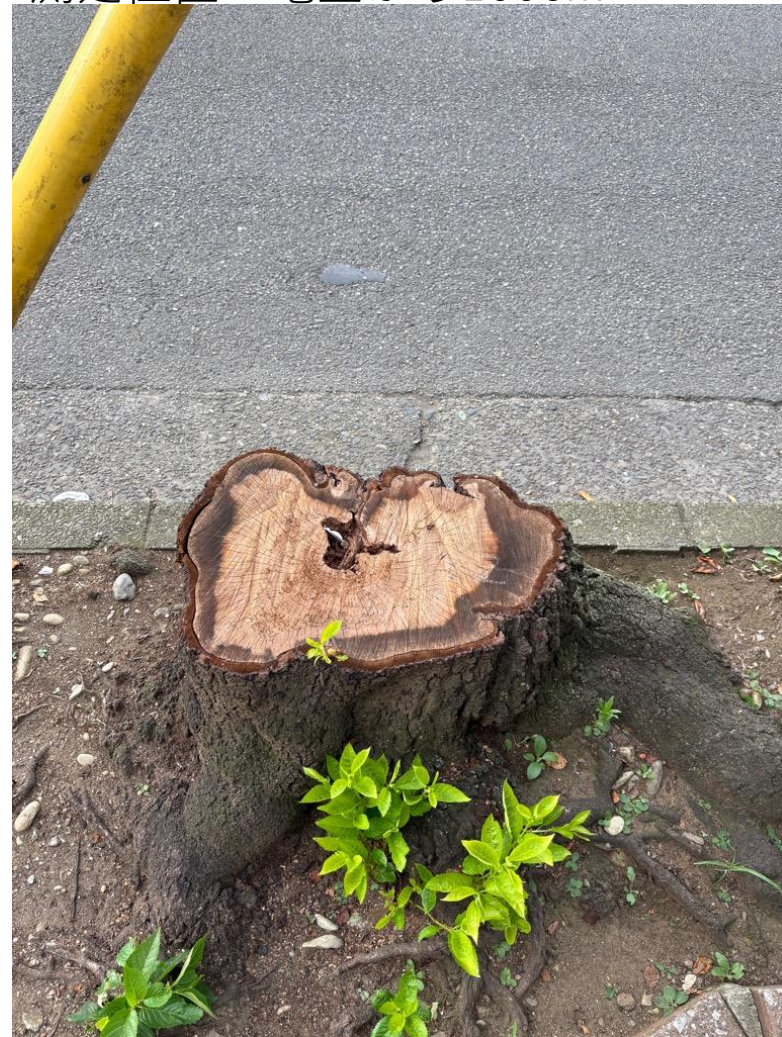
▲伐採跡  
伐採位置：地上から45cm

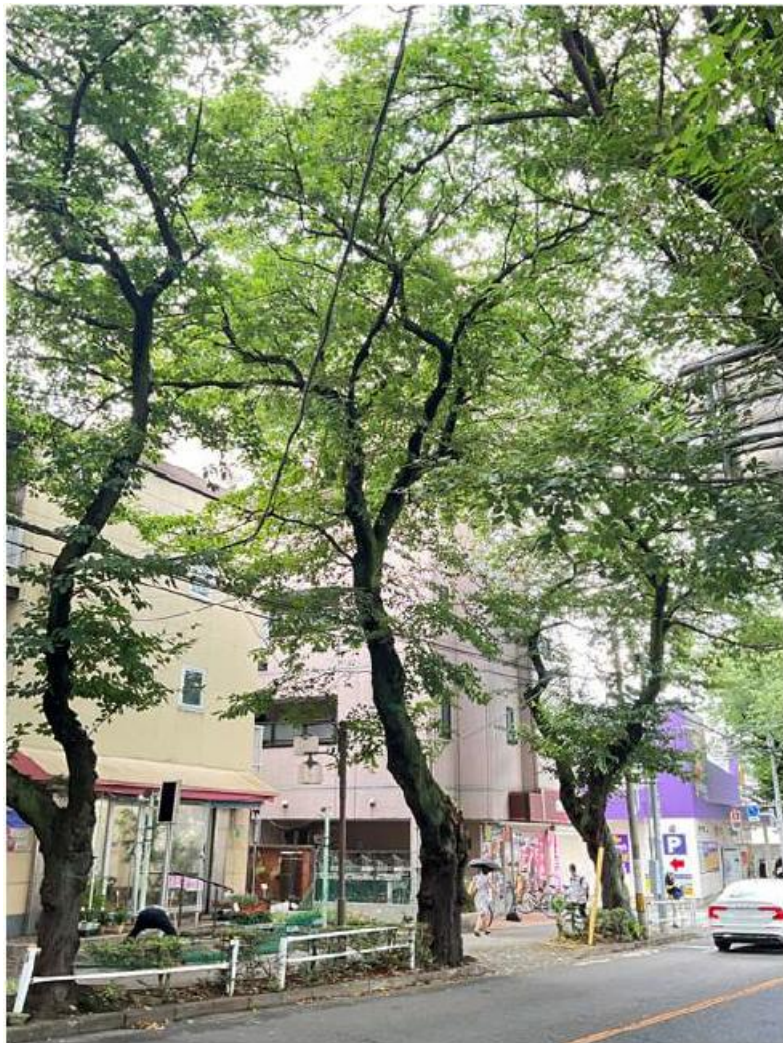
樹木管理番号：64

▲施工前

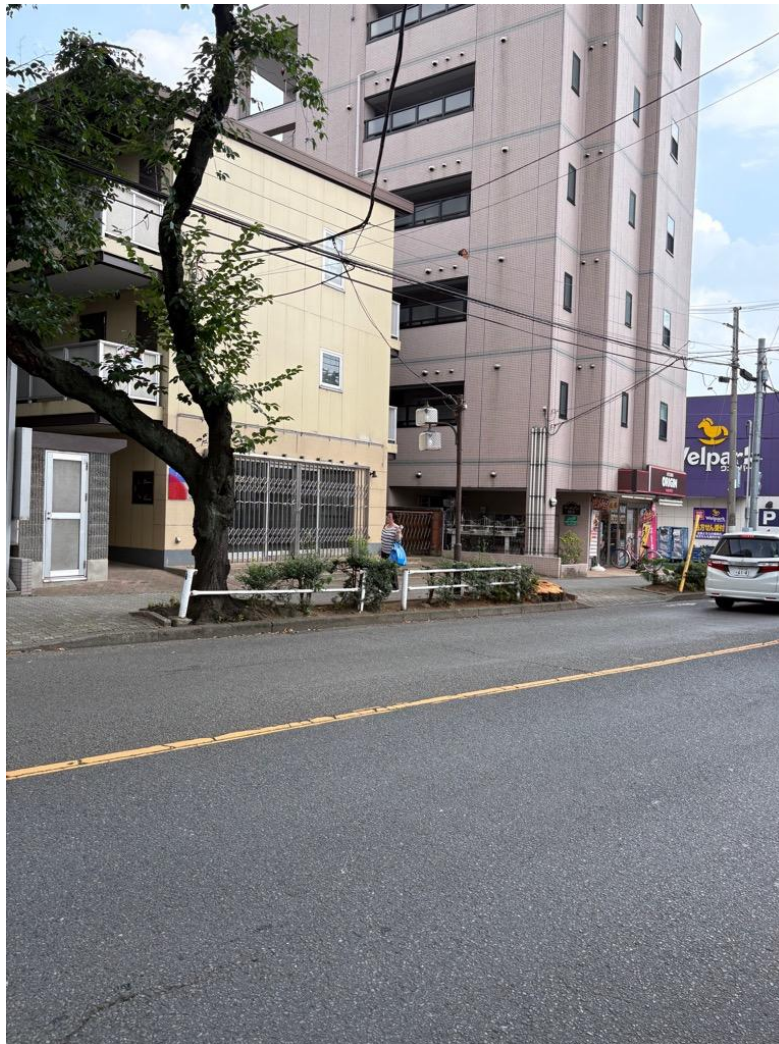
▲施工後

腐朽空洞率：52.5%（根株診断）  
測定位置：地上から10cm

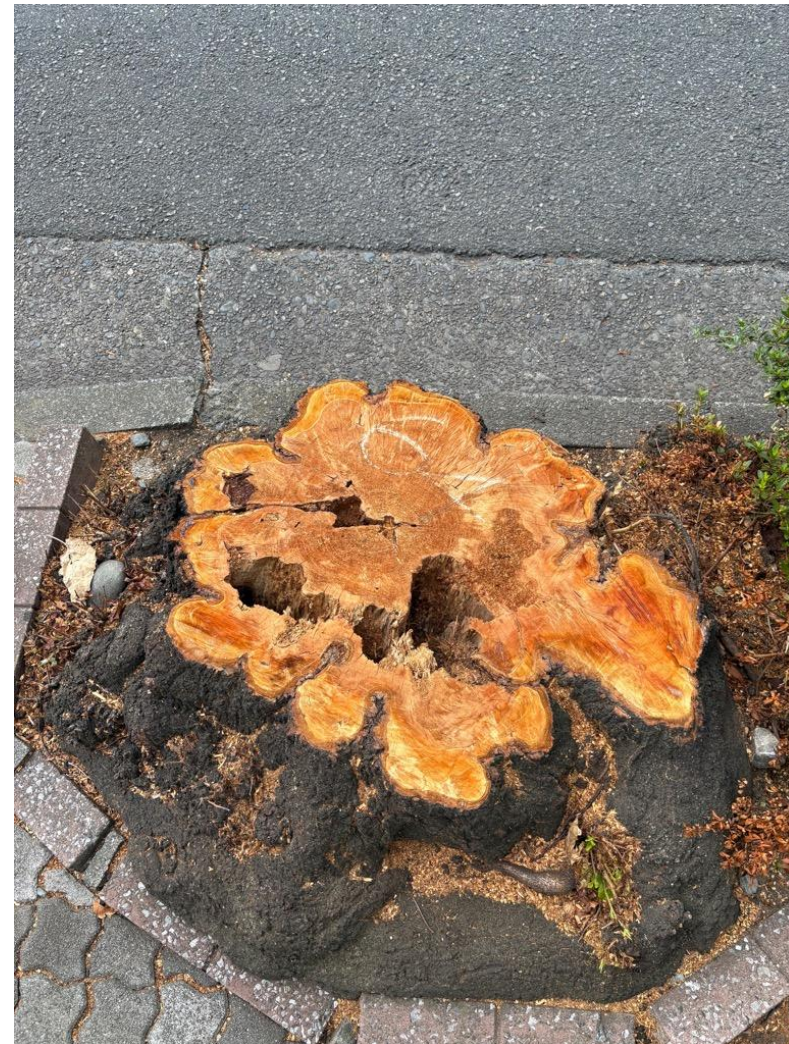
▲伐採跡  
伐採位置：地上から30cm

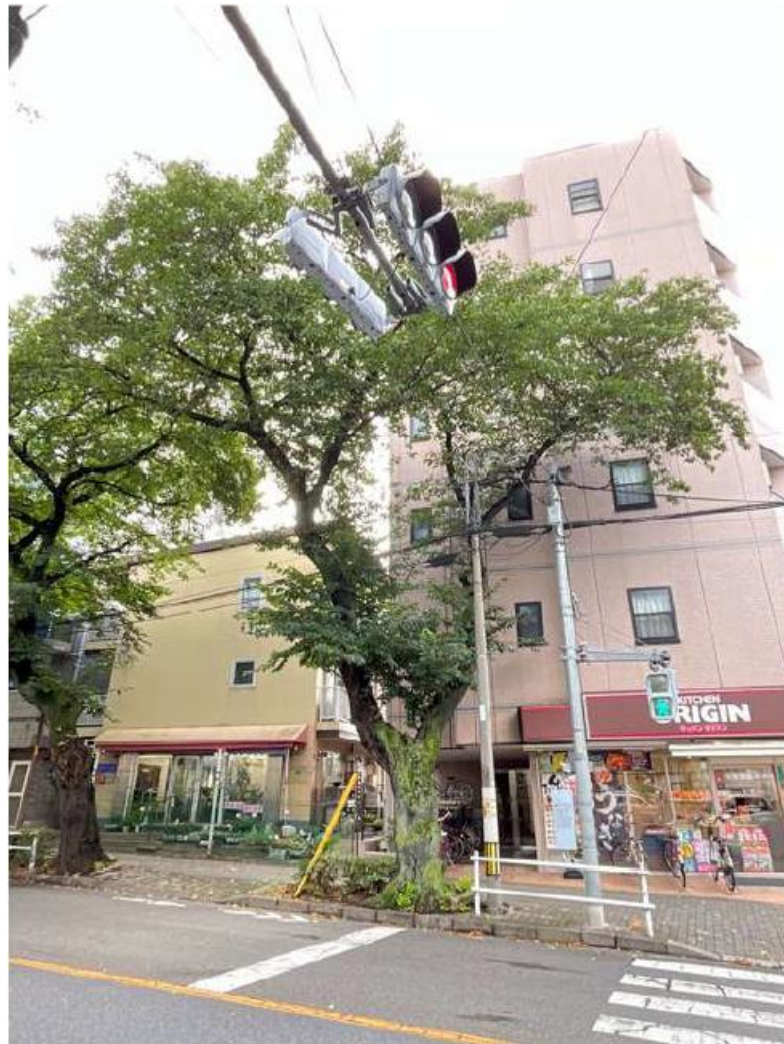
樹木管理番号：65

▲施工前

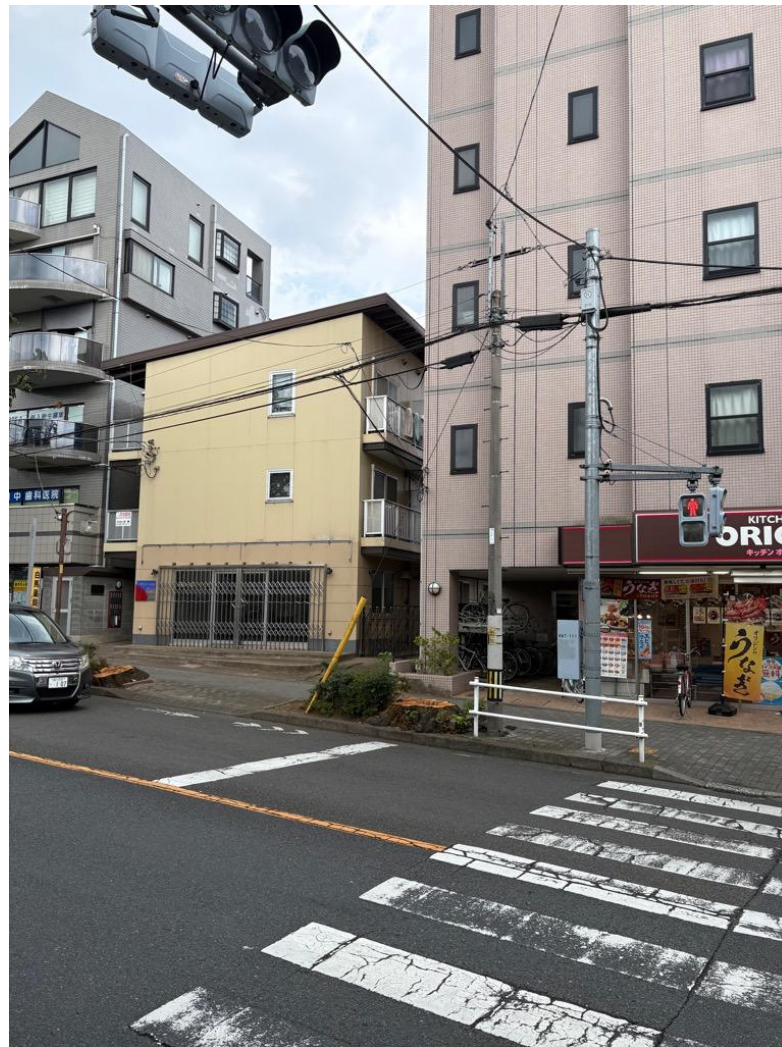
▲施工後

腐朽空洞率：64.5%（根株診断）  
測定位置：地上から10cm

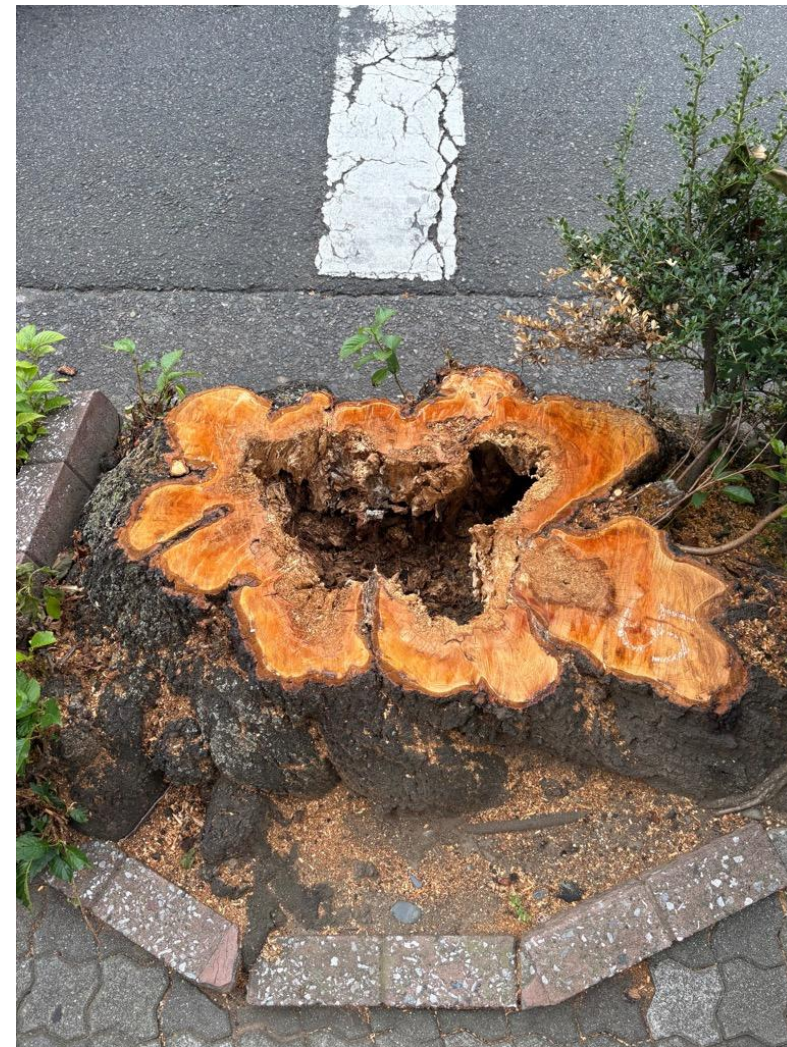
▲伐採跡  
伐採位置：地上から30cm
