## (5) 教育施設

### ● 学校給食センター

#### ■ 学校給食センターの現状と課題

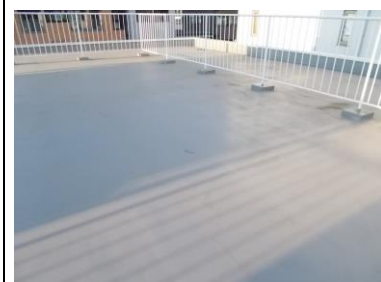
屋上防水  
良好

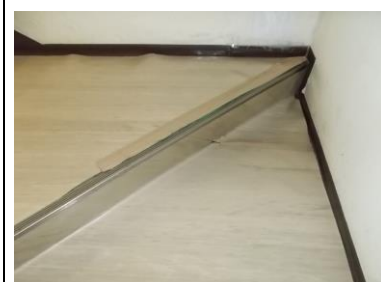
内部階段  
シートの剥がれ、膨れ

| 所見 | 令和元(2019)年度に外壁・防水改修を行っているため、全体的に良好な状態である。内部の仕上げの劣化が進んでいるため、対応が必要である。 |

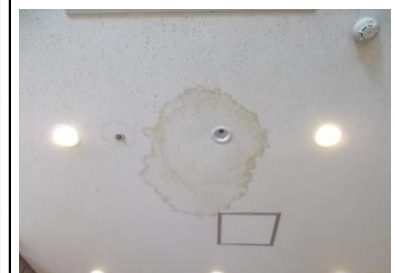
内部  
天井に漏水痕

| 所見 | 平成27(2015)・平成28(2016)年度に外壁・防水改修を行っているため、建物外部は全体的に良好な状態である。ただし、内部仕上げや外構の劣化が進んでいるため、改修の検討が必要である。 |

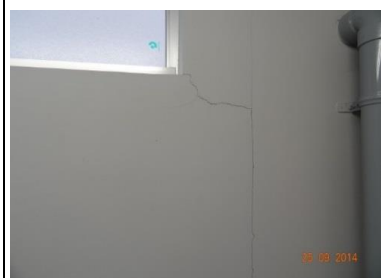
多目的トイレ  
クラック

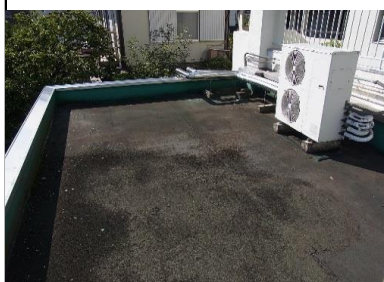
| 部位別仕様・劣化状況 | 部位 | 仕様 | 劣化状況 | 問診票評価 | 技術者再評価 |
|---|---|---|---|---|---|
| | 1 屋根・屋上 | シート防水 | 表層摩耗<br>雨漏痕 | b | C |

屋上  
表層摩耗

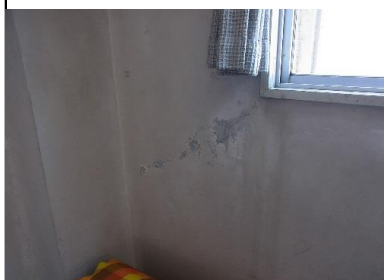
内部壁  
外壁から漏水

| 所見 | 躯体へ影響を与える外壁の破れや、漏水が見られるため、早急な対応が必要である。改修工事(平成5(1993)年度) |

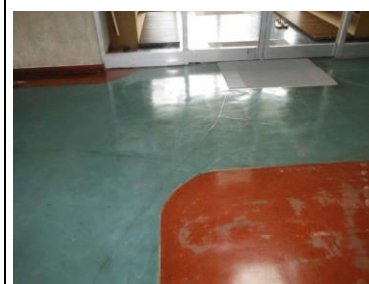
床面  
ひび割れ

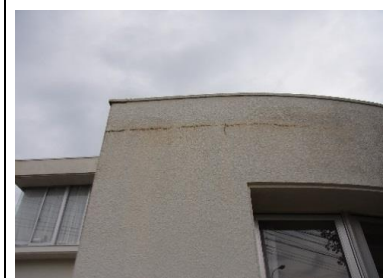
| 部位別仕様・劣化状況 | 部位 | 仕様 | 劣化状況 | 問診票評価 | 技術者再評価 |
|---|---|---|---|---|---|
| | 2 外壁 | 複層塗材(吹付)<br>外階段 | ひび割れ<br>錆汁<br>錆 | b | C |

南側外壁  
ひび割れ・錆汁

| 所見 | 建物の劣化がかなり進んでいる。築40年になるため、改修が必要である。冷暖房機器取替修繕(平成4(1992)年度) 空調設備改修工事(令和2(2020)年度) |

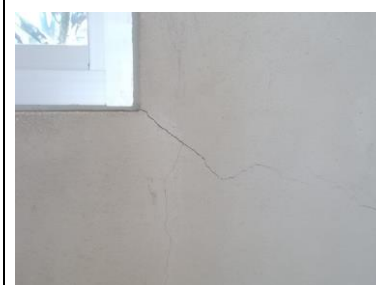
内部壁  
ひび割れ

| 所見 | 屋根・屋上及び外壁は改修工事が行われており、きれいな状態である。しかし、内部に劣化が多く見られるため、対応が必要である。改修工事(昭和62(1987)年度)、屋上防水改修工事(平成12(2000)年度)、外壁等改修工事(平成25(2013)年度) |

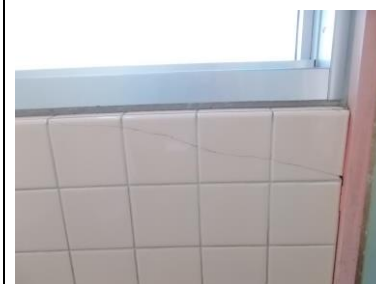
トイレタイル  
ひび割れ

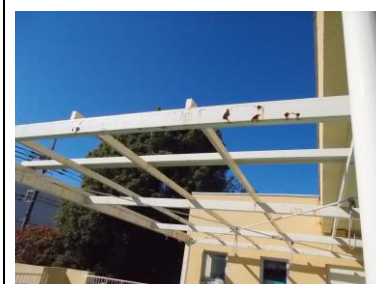
外部鉄部  
塗装剥がれ・錆

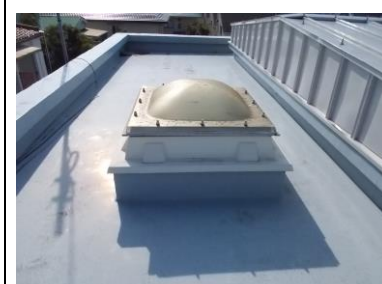
屋上  
トップライト劣化

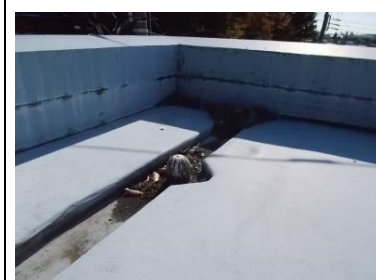
| | 1 屋根・屋上 | 塗膜防水 | 排水不良<br>塗装剥離 | — | C |

屋上  
排水不良・塗装剥離

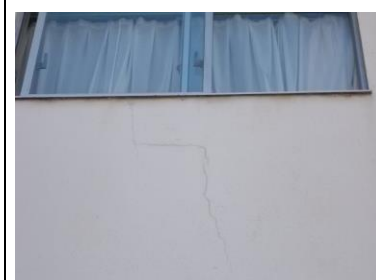
外壁  
ひび割れ

| 所見 | 屋上、外壁に躯体へ影響を与える劣化が見られる。 |

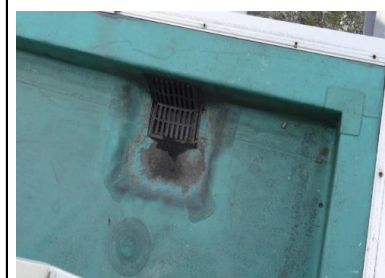
| 部位別仕様・劣化状況 | 部位 | 仕様 | 劣化状況 | 問診票<br>評価 | 技術者<br>再評価 |
|---|---|---|---|---|---|
| | 1 屋根・屋上 | シート防水 | 軽微な劣化 | a | B |

屋上  
軽微な劣化

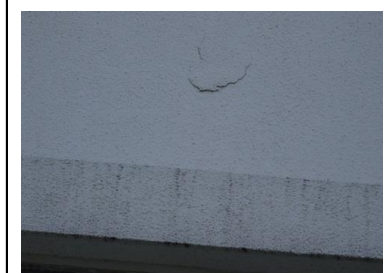
外壁  
軽微な膨れ

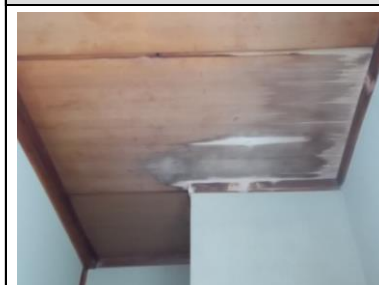
| 部位 | 仕様 | | 劣化状況 | 問診票評価 | 技術者再評価 |
|---|---|---|---|---|---|
| 4 内部 | 床:たたみ<br>壁:京壁<br>天井:杉柾ベニヤ敷目張 | | 雨漏痕<br>クロス剥がれ | a | C |

湯沸室天井  
雨漏痕

| 所見 | 内部への漏水が見られるため、漏水経路を確認し対応する必要がある。改修工事(昭和62(1987)年度)、外壁塗装及び屋外防水改修工事(平成18(2006)年度) |

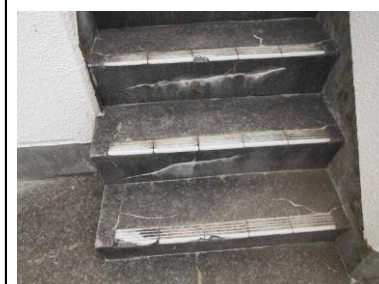
| 部位 | 仕様 | | 劣化状況 | 問診票評価 | 技術者再評価 |
|---|---|---|---|---|---|
| 2 外壁 | 複層塗材(吹付)<br>外階段 玄関庇 | | ひび割れ、欠損 | a | B |

外階段  
ひび割れ・破損

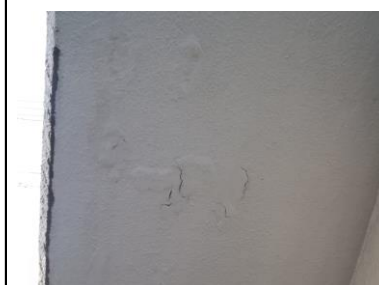
軒天  
塗膜剥離

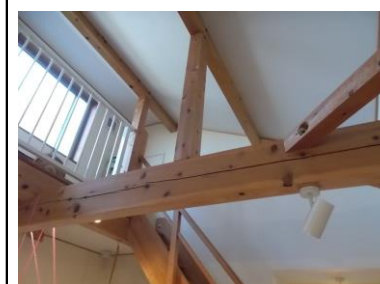
| 部位別仕様・劣化状況 | 部位 | 仕様 | 劣化状況 | 問診票評価 | 技術者再評価 |
|---|---|---|---|---|---|
| | 4 内部 | 床:コンクリート+カラーコート仕上げ<br>壁:PB+塗装(EP)<br>天井:クロス貼り | ひび割れ | b | B |

内部梁  
ひび割れ

外部は塗装工事を行っているため、劣化も少なく良好である。内部にひび割れが見られるが、軽微である。
