### **第3章**

### **公共施設の実態把握**

**(施設概要、劣化状況、整備水準、維持管理状況等)**

1-① 市役所庁舎

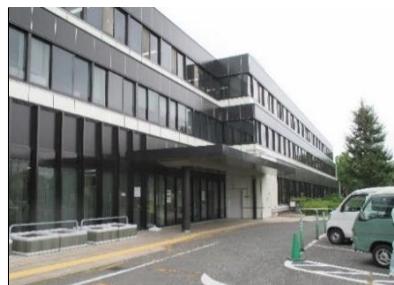
基本情報	所在地	富士見台2-47-1			
	所管課	総務課			
	用途	本庁舎			
	建築年	昭和52(1977)年	延床面積	8,639m <sup>2</sup>	
	構造	RC、一部SRC(議場)	階 数	地上3階 地下1階	
	耐震性能	耐震診断済・補強済(H24~26)			
部位別仕様・劣化状況	部位	仕様	劣化状況	問診票評価	技術者再評価
	1 屋根・屋上	改質アスファルトシート防水 ウレタン塗膜防水	防水劣化・亀裂 シート剥離 雨漏れ	d	C
	2 外壁	金属系パネル	爆裂 手すり発錆	b	B
	3 外部開口部	連窓 アルミ製サッシ	戸車不良で閉閉不可有	b	B
	4 内部	床:ソフトビニースタイル 壁:プラスチックボード 天井:岩綿吸音板	ひび割れ	c	C
	5 電気設備	高圧受電 自家発電 蓄電池 自火報	良好	b	A
	6 給水設備	高置水槽方式 瞬間式給湯方式 屋内消火栓	錆や汚れ等有 時々停止する 配管劣化	c	C
	7 排水設備	下水道接続 多目的便所 洋便 和便	配管腐食 排水不良	d	D
	8 空調設備	個別+セントラル方式 冷温水機、冷却塔	配管腐食	c	C
	9 その他	乗用EV	安全担保不可	d	D
	10 外構	アスファルト舗装 インターロッキング舗装(西側)	良好	a	A
築年数		48	現況劣化度	40	35
			総合劣化度	73	68
所見	設備配管や防水に劣化が見られるため、改修の検討をする必要がある。耐震補強等改修工事(平成24(2012)~平成26(2014)年度)

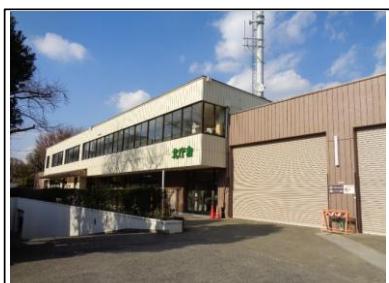
1-②	北庁舎			
-----	-----	--	--	--

部位別仕様・劣化状況	部位	仕様	劣化状況	問診票評価	技術者再評価
	1 屋根・屋上	ウレタン塗膜防水	良好	a	A
	2 外壁	複層塗材(吹付)	良好	a	A
	3 外部開口部	連窓 アルミ製サッシ	良好	a	A
	4 内部	床:Pタイル 壁:モルタル 天井:モルタル 開口部:フラッシュ戸	白華・ひび割れ	b	B
	5 電気設備	自火報	軽微な劣化	b	C
	6 給水設備	瞬間式給湯器 屋内消火栓	配管劣化	c	B
	7 排水設備	下水道接続 和便 雨水利用タンク	軽微な劣化	b	B
	8 空調設備	パッケージ方式	変質(さび)	b	C
	9 その他			—	—
10 外構		アスファルト舗装	土砂、ゴミ有 排水不良	b	B
築年数		45	現況劣化度	16	19
			総合劣化度	61	64

所見	内壁にひび割れ等一部劣化は見られるが、令和5(2023)年度外壁改修を行い良好な状態。屋上防水工事(平成28(2016)年度)
----	---

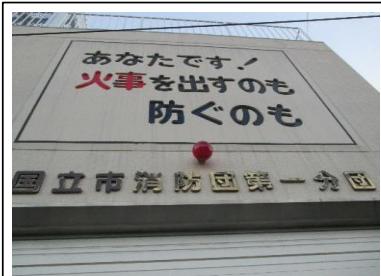
2 消防団第一分団器具置場

部位別仕様・劣化状況	部位	仕様	劣化状況	問診票評価	技術者再評価
	1 屋根・屋上	ウレタン防水	鉄部に発錆	b	C
	2 外壁	複層塗材(吹付)	軽微な劣化	a	B
	3 外部開口部	連窓 アルミ製サッシ	良好	a	A
	4 内部	床:コンクリート金ゴテ 壁:モルタル金ゴテ 天井:パーライト吹付	エフロレッセンス ひび割れ	c	B
	5 電気設備	一般機器	軽微な劣化	a	B
	6 給水設備	水道直結方式 瞬間式給湯器 防火水槽	軽微な劣化	a	B
	7 排水設備	下水道接続 洋便	軽微な劣化	a	B
	8 空調設備	個別パッケージ方式	軽微な劣化	a	B
	9 その他			—	—
	10 外構	アスファルト舗装	良好	a	A
築年数		38	現況劣化度	10	23
			総合劣化度	48	61

所見	屋上の排水不良や鉄部の発錆等軽微な不良がある。

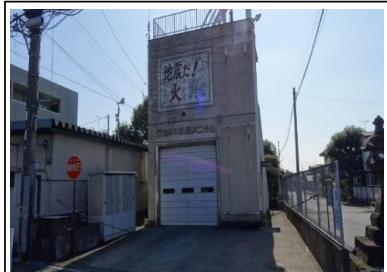
3 消防団第二分団器具置場

部位別仕様・劣化状況	部位	仕様	劣化状況	問診票評価	技術者再評価
	1 屋根・屋上	ウレタン防水	階段、手すり発錆	b	B
	2 外壁	複層塗材(吹付)	良好	a	A
	3 外部開口部	連窓 アルミ製サッシ スチールドア	軽微な劣化	a	A
	4 内部	床:コンクリート金ゴテ 壁:モルタル金ゴテ 天井:パーライト吹付	ひび割れ	c	B
	5 電気設備	一般機器	軽微な劣化	a	B
	6 給水設備	水道直結方式 瞬間式給湯器 防火水槽	軽微な劣化 立水栓破損	a	B
	7 排水設備	下水道接続 和便 洋便	軽微な劣化	a	B
	8 空調設備	個別パッケージ方式	軽微な劣化	a	B
	9 その他			—	—
築年数		41	現況劣化度	10	18
			総合劣化度	51	59

所見	屋上の排水不良や鉄部に軽微な発錆はあるが、平成28(2016)年度に外壁・防水改修工事を行っているため、全体的に良好な状態である。

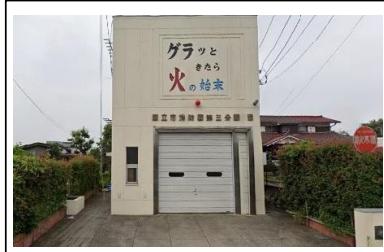
4 消防団第三分団器具置場

部位別仕様・劣化状況	部位	仕様	劣化状況	問診票評価	技術者再評価
	1 屋根・屋上	ウレタン防水	良好	a	A
	2 外壁	複層塗材(吹付)	軽微な劣化	a	B
	3 外部開口部	連窓 アルミ製サッシ	発錆	a	B
	4 内部	床:コンクリート金ゴテ 壁:モルタル金ゴテ 天井:パーライト吹付	ひび割れ	a	B
	5 電気設備	一般機器	軽微な劣化	a	B
	6 給水設備	水道直結方式 瞬間式給湯器 防火水槽	軽微な劣化	a	B
	7 排水設備	下水道接続 洋便	軽微な劣化	b	B
	8 空調設備	個別パッケージ方式	軽微な劣化	a	B
	9 その他			—	—
築年数		40	現況劣化度	9	19
			総合劣化度	49	59

所見	鉄部に多少錆が見られるが、全体的に良好な状態である。外壁防水改修工事(平成28(2016)年度)				
----	--	--	--	--	--

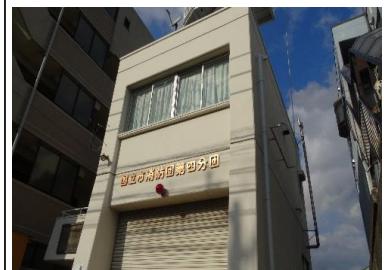
5 消防団第四分団器具置場

部位別仕様・劣化状況	部位	仕様	劣化状況	問診票評価	技術者再評価
	1 屋根・屋上	ウレタン防水	発錆	a	B
	2 外壁	複層塗材(吹付)	ひび割れ 塗膜剥離	b	C
	3 外部開口部	単窓(ポツ窓) アルミ製サッシ	軽微な劣化	a	B
	4 内部	床:コンクリート金ゴテ 壁:モルタル金ゴテ 天井:打放し	ひび割れ	c	B
	5 電気設備	一般機器 自火報	軽微な劣化	a	B
	6 給水設備	水道直結方式 瞬間式給湯器 防火水槽	軽微な劣化	a	B
	7 排水設備	下水道接続 洋便	軽微な劣化	a	B
	8 空調設備	個別パッケージ方式	軽微な劣化	a	B
	9 その他			—	—
10 外構		アスファルト舗装	軽微な劣化	a	B
築年数		44	現況劣化度	10	25
			総合劣化度	54	69

所見	鉄部塗装の修繕等を行い全体的に良好な状態であるが、上裏等の部分的劣化が見られる。 令和7(2025)年度 外壁・屋上防水改修工事予定。

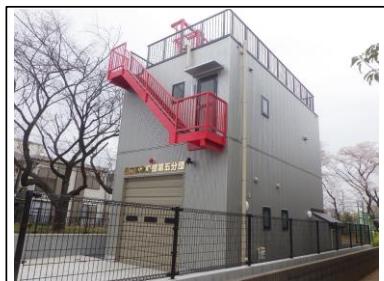
6	消防団第五分団器具置場			
---	-------------	--	--	--

部位別仕様・劣化状況	部位	仕様	劣化状況	問診票評価	技術者再評価
	1 屋根・屋上	ウレタン塗膜防水	良好	a	A
	2 外壁	ガルバリウム化粧合板	良好	a	A
	3 外部開口部	アルミ製サッシ	良好	a	A
	4 内部	床:土間スラブ/金コテ押さえ、ビニール床 壁:ケイ酸カルシウム板張り、ビニルクロス 天井:ティックレート表し・化粧石膏ボード	良好	a	A
	5 電気設備	低圧受電	良好	a	A
	6 給水設備	水道直結方式	良好	a	A
	7 排水設備	下水道接続 洋便	良好	a	A
	8 空調設備	個別パッケージ方式	良好	a	A
	9 その他	なし		—	—
築年数		6	現況劣化度	6	6
			総合劣化度	12	12

所見	全体的に劣化も少なく、良好である。

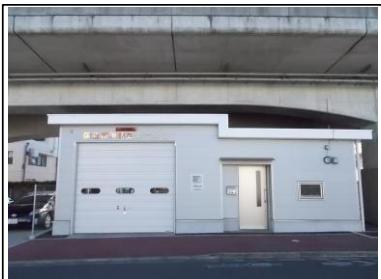
7 消防団第六分団器具置場

部位別仕様・劣化状況	部位	仕様	劣化状況	問診票評価	技術者再評価
	1 屋根・屋上	ウレタン塗膜防水	良好	a	A
	2 外壁	ガルバリウム化粧合板	良好	a	A
	3 外部開口部	アルミ製サッシ	良好	a	A
	4 内部	床:土間スラブ 壁:ケイ酸カルシウム板張り、ビニルクロス 天井:ケイ酸カルシウム板張り、化粧石膏ボード	良好	a	A
	5 電気設備	低圧受電	良好	a	A
	6 給水設備	水道直結方式	良好	a	A
	7 排水設備	下水道接続 洋便	良好	a	A
	8 空調設備	個別パッケージ方式	良好	a	A
	9 その他	なし		—	—
10 外構		アスファルト舗装	良好	a	A
築年数		10	現況劣化度	6	6
			総合劣化度	16	16

所見	全体的に劣化も少なく、良好である。
----	-------------------
