(5) 福祉施設

● くにたち福祉会館

■ 福祉会館の現状と課題

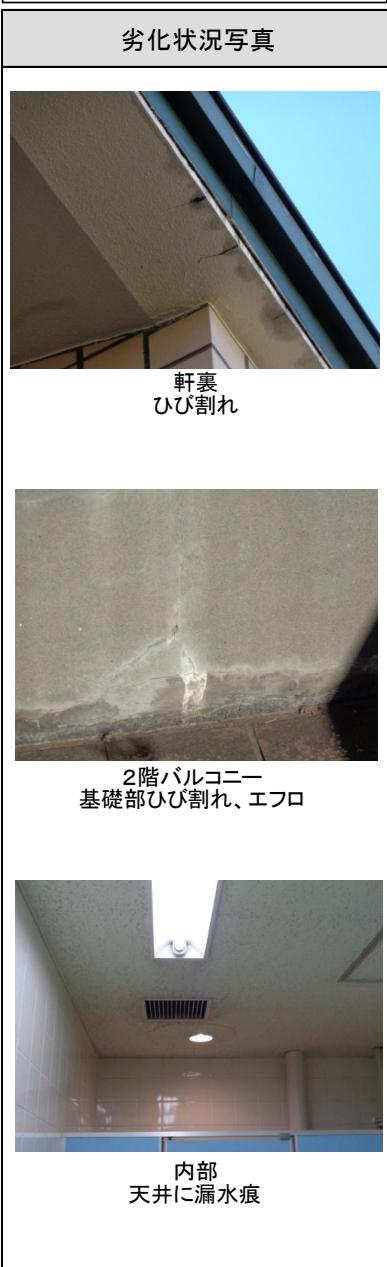
部位別仕様・劣化状況	部位	仕様	劣化状況	問診票評価	技術者再評価
	1 屋根・屋上	アスファルト保護防水 一部、シート防水 一部、ウレタン塗膜防水	雨漏り	b	B
	2 外壁	タイル張り	ひび割れ 外階段に腐食 エフロレッセンス	b	B
	3 外部開口部	アルミ製サッシ		b	A
	4 内部	床:たたみ 壁:ビニルクロス 天井:ビニルクロス 開口部:アルミ	ひび割れ 欠損、剥がれ 雨漏り痕	c	C
	5 電気設備	低圧受電 高圧受電 自家発電 自火報	外部機器に発錆	a	B
	6 給水設備	高置水槽方式 スプリンクラー 屋内消火栓	漏水	c	B
	7 排水設備	下水道接続 多目的便所 和便 洋便	経年劣化 臭気あり 大雨時に逆流あり	a	B
	8 空調設備	ファンコイルユニット 冷温水器	漏水、機器劣化 空調能力不足	c	D
	9 その他	乗用EV		a	A
10 外構		タイル張り舗装 ネットフェンス	ひび割れ	b	C
築年数		33	現況劣化度	23	27
			総合劣化度	56	60

所見	平成27(2015)・平成28(2016)年度に外壁・防水改修を行っているため、建物外部は全体的に良好な状態である。ただし、内部仕上げや外構の劣化が進んでいるため、改修の検討が必要である。

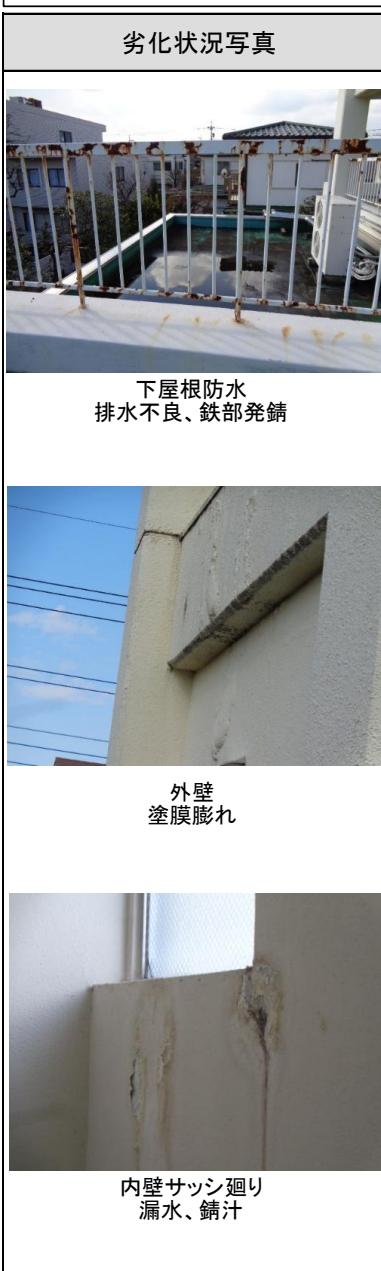
部位別仕様・劣化状況	部位	仕様	劣化状況	問診票評価	技術者再評価
	1 屋根・屋上	シート防水	表層摩耗 雨漏痕	a	C
	2 外壁	複層塗材(吹付) バルコニー 外階段	欠損(破れ) 膨れ 外壁から漏水 手摺り錆	a	D
	3 外部開口部	連窓 アルミ製サッシ	シーリング劣化	a	C
	4 内部	床:たたみ・ビニルタイル 壁:京かべ・クロス 天井:杉柾合板 目張 開口部:襖	漏水痕 錆汁、ひび割れ クロス剥がれ	a	C
	5 電気設備	一般機器	軽微な劣化	a	B
	6 給水設備	直結方式 瞬間式給湯器	軽微な劣化	a	B
	7 排水設備	下水道接続 身障者便所 洋便	トイレ排水不良	a	C
	8 空調設備	個別パッケージ	ラッキング破損	a	B
	9 その他			a	—
10 外構		タイル敷き	軽微な劣化	a	B
築年数		49	現況劣化度	6	35
			総合劣化度	55	84

所見	躯体へ影響を与える外壁の破れや、漏水が見られるため、早急な対応が必要である。改修工事(平成5(1993)年度)

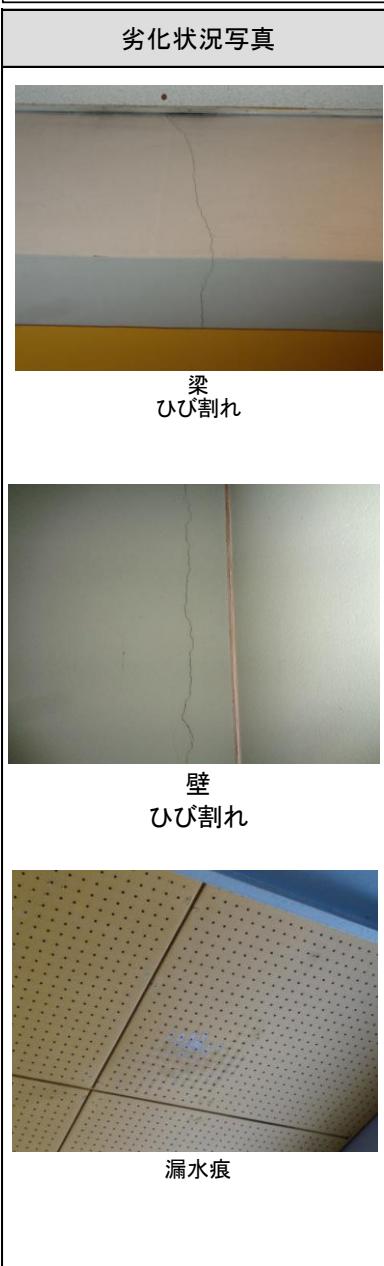
部位別仕様・劣化状況	部位	仕様	劣化状況	問診票評価	技術者再評価
	1 屋根・屋上	ウレタン塗膜防水	漏水痕	c	A
	2 外壁	複層塗材(吹付) 外階段	扉発錆	c	B
	3 外部開口部	連窓 アルミ製サッシ	良好	b	A
	4 内部	床:ビニアスタイル 壁:モルタル金ゴテ 天井:化粧石膏ボード 開口部:フラッシュ戸	ひび割れ 雨漏り	b	B
	5 電気設備	低圧受電 高圧受電	軽微な劣化	a	B
	6 給水設備	水道直結方式 瞬間式給湯器	軽微な劣化	a	B
	7 排水設備	下水道接続 身障者便所 和便 洋便	排水管接続部より 水漏れ	a	B
	8 空調設備	個別	一部空調性能不良	a	B
	9 その他			—	—
築年数		50	現況劣化度	20	18
			総合劣化度	70	68

所見	全体的に良好ではあるが、内壁や梁に多数ひび割れが見られる。改修工事(昭和54(1979)年度)、改修工事(平成7(1995)年度)、屋上防水、外壁塗装、内部改修工事(令和2(2020)年度)				
----	---	--	--	--	--

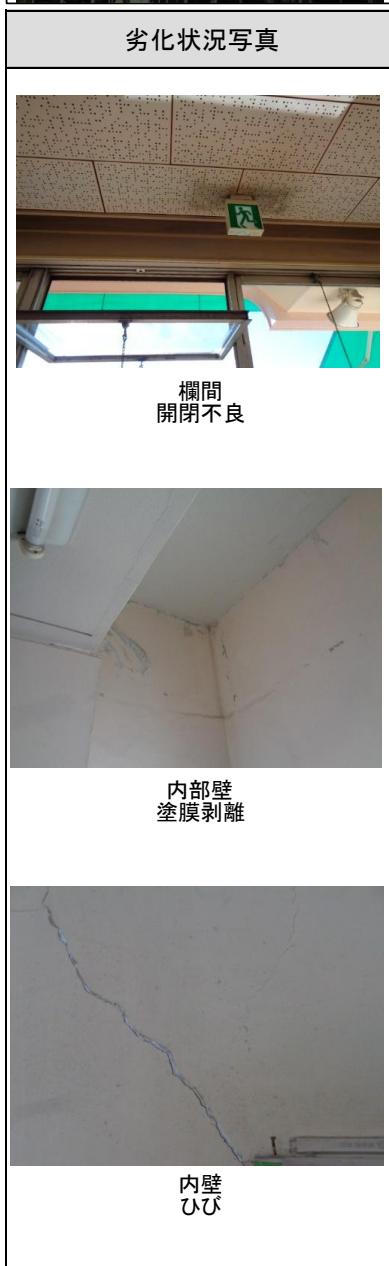
部位別仕様・劣化状況	部位	仕様	劣化状況	問診票評価	技術者再評価
	1 屋根・屋上	塗膜防水	良好	a	A
	2 外壁	複層塗材(吹付) 外階段	良好	a	A
	3 外部開口部	連窓 アルミ製サッシ	建具開閉不良 部品破損	b	C
	4 内部	床:ナラフローリングブロック貼 壁:モルタル金ゴテ 天井:吸音テックス貼 開口部:木製引戸	表面剥離 欠損 ひび割れ	b	C
	5 電気設備	一般機器 自火報	照明劣化 スイッチ不良	b	B
	6 給水設備	水道直結方式 瞬間式給湯器	軽微な劣化	a	B
	7 排水設備	下水道接続 幼児用 洋便器	排水口に詰まり	c	B
	8 空調設備	ボイラ- GHPパッケージ EHP	軽微な劣化	a	B
	9 その他	小荷用EV(1台)	老朽化指摘有り	a	B
10 外構		土舗装 コンクリート舗装	柵の錆、腐朽、欠損	a	B
築年数		50	現況劣化度	14	20
			総合劣化度	64	70

所見	建物外部はきれいな状態だが、内部に劣化が多く見られる。改修工事(平成元(1989)年度)、屋上防水及び外壁等改修工事(令和5(2023)年度)

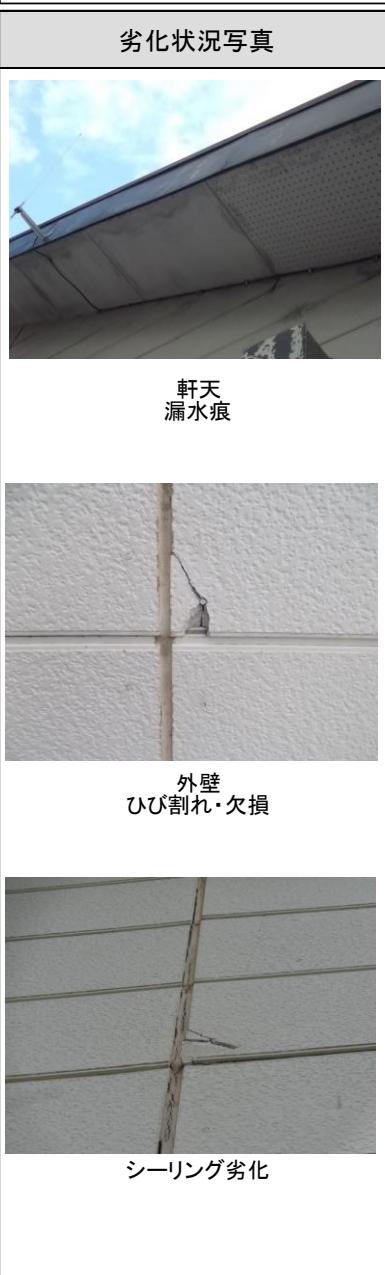
部位別仕様・劣化状況	部位	仕様	劣化状況	問診票評価	技術者再評価
	1 屋根・屋上	折板葺き	軒天に漏水痕 破風板ひび割れ	a	B
	2 外壁	パネル張り 玄関庇	ひび割れ シーリング劣化	a	C
	3 外部開口部	連窓 アルミ製サッシ	軽微な劣化	a	B
	4 内部	床:複合フローリング 壁:ビニルクロス貼 天井:化粧石膏ボード	膨れ 開口部枠腐食 ひび割れ 壁内鉄骨腐食	c	C
	5 電気設備	一般機器 自火報	機器固定金具の劣化	c	B
	6 給水設備	水道直結方式 瞬間式給湯器	軽微な劣化	a	B
	7 排水設備	下水道接続 身障者便所 洋便	臭気	c	B
	8 空調設備	個別方式 パッケージ空調機 換気扇	軽微な劣化	a	B
	9 その他			—	—
10 外構		土舗装 ネットフェンス	軽微な劣化	a	B
築年数		23	現況劣化度	15	26
			総合劣化度	38	49

所見	建物自体に劣化が多く見られる。軽微な劣化が多いが進行すると、大きな劣化になる可能性がある為、対策が必要である。令和7(2025)年度外壁・屋根改修工事予定

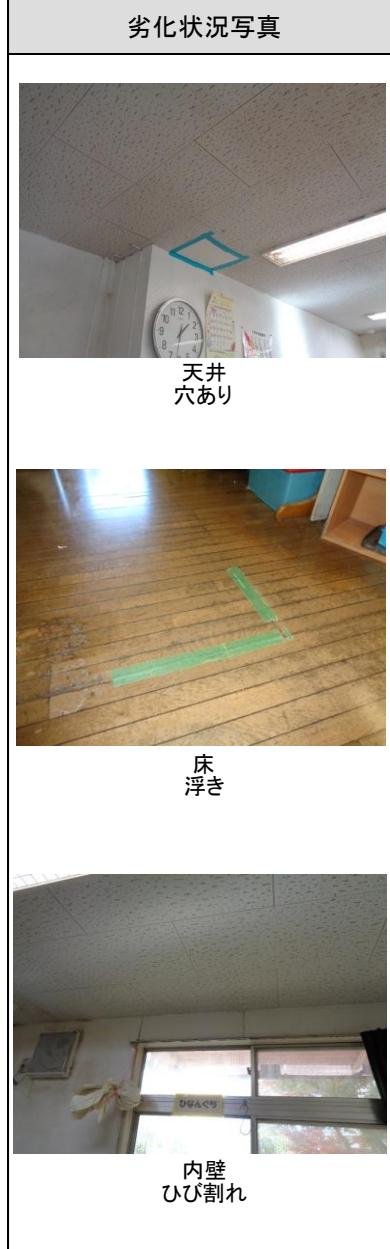
38	北学童保育所				令和7(2025)年度
基本情報	所在地	北2-29			
	所管課	児童青少年課			
	用途	福祉施設			
	建築年	平成3(1991)年	延床面積	139m ²	
	構造	LS	階 数	地上1階	
	耐震性能	新耐震			
部位別仕様・劣化状況	部位	仕様	劣化状況	問診票評価	技術者再評価
	1 屋根・屋上	折板葺き	良好	c	A
	2 外壁	金属系パネル 庇	良好	b	A
	3 外部開口部	連窓 アルミ製サッシ	ガタツキ有り	a	B
	4 内部	床:複合フローリング 壁:ビニールクロス貼 天井:化粧石膏ボード	破損 床鳴り、浮き ひび割れ	a	C
	5 電気設備	一般機器	軽微な劣化	a	B
	6 給水設備	水道直結方式	軽微な劣化	a	B
	7 排水設備	下水道接続 洋便	破損	a	B
	8 空調設備	パッケージ空調機	漏水あり	c	B
	9 その他			—	—
	10 外構	土舗装 ネットフェンス	凸凹	a	B
	築年数	34	現況劣化度	19	17
			総合劣化度	53	51
所見	令和3(2021)年度に外壁屋根塗装改修工事を行い全体的に良好な状態である。内部も、浮きやひび割れなどはあるが、雨漏れ等はなく劣化は軽微である。

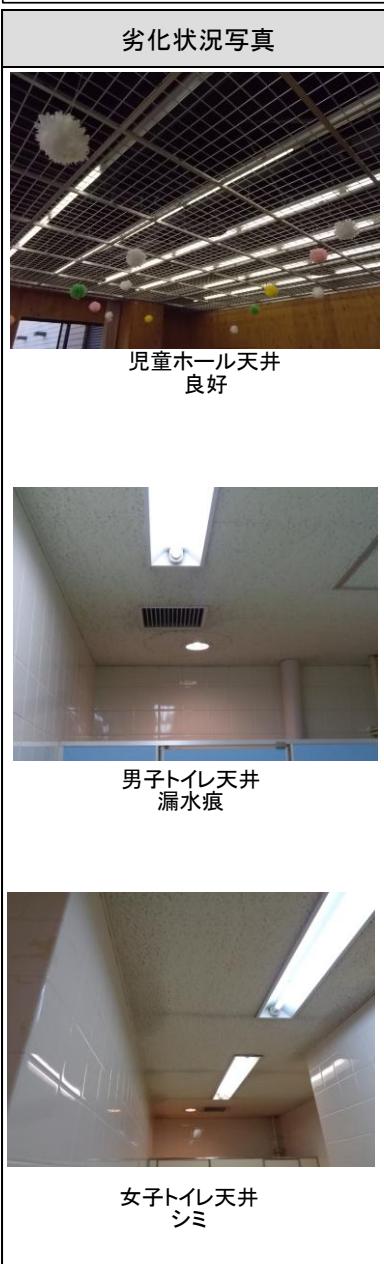
部位別仕様・劣化状況	部位	仕様	劣化状況	問診票評価	技術者再評価
	1 屋根・屋上	くにたち福祉会館に同じ		—	—
	2 外壁	くにたち福祉会館に同じ		—	—
	3 外部開口部	くにたち福祉会館に同じ		—	—
	4 内部	床:フローリング 壁:ビニルクロス 天井:ビニルクロス 開口部:アルミ	ひび割れ 漏水痕	b	B
	5 電気設備	低圧受電 高圧受電 自家発電 自火報	外部危機に発錆	a	B
	6 給水設備	高置水槽方式 スプリンクラー 屋内消火栓	軽微な劣化	a	B
	7 排水設備	下水道接続 和便 洋便	軽微な劣化	a	B
	8 空調設備	ファンコイルユニット 冷温水器	機能不良	c	C
	9 その他			—	—
10 外構		くにたち福祉会館に同じ		—	—
築年数		33	現況劣化度	8	13
			総合劣化度	41	46

所見	設備の劣化はあるが、比較的良好な状態である。

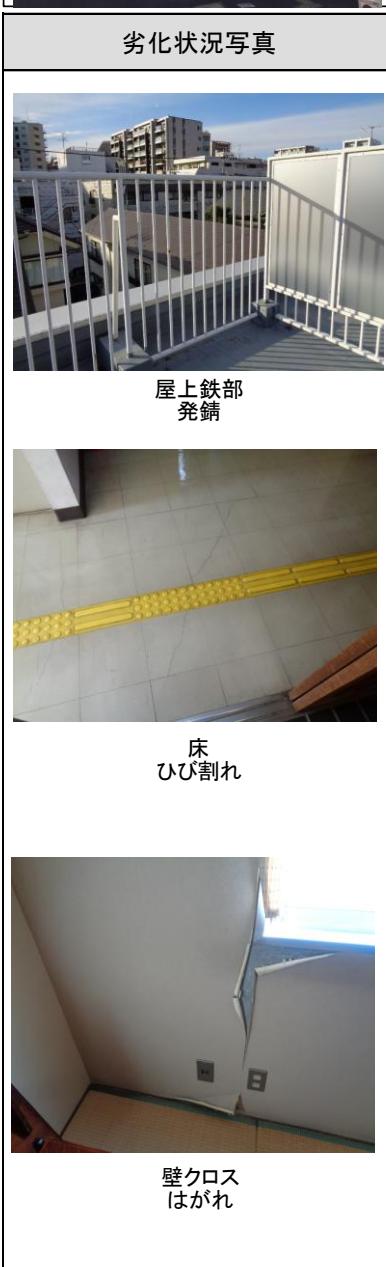
部位別仕様・劣化状況	部位	仕様	劣化状況	問診票評価	技術者再評価
	1 屋根・屋上	ウレタン防水	鉄部一部発錆	a	A
	2 外壁	複層塗材(吹付) 外階段	良好	a	A
	3 外部開口部	連窓 アルミ製サッシ	軽微な劣化	a	A
	4 内部	床:たたみ 壁:ビニルクロス貼 天井:化粧石膏ボード貼	壁の剥がれ 床ひび割れ	b	B
	5 電気設備	一般機器 自火報	軽微な劣化	c	B
	6 給水設備	水道直結方式 消火水槽	水漏れ	b	B
	7 排水設備	下水道接続 和便 洋便	軽微な劣化	a	B
	8 空調設備	個別パッケージ方式	良好	a	A
	9 その他			—	—
	10 外構	アスファルト舗装 ネットフェンス	良好	a	A
築年数		42	現況劣化度	12	12
			総合劣化度	54	54

所見	鉄部に一部軽微な発錆が見られるが、概ね良好な状態である。外壁防水改修工事(令和元(2019)年度)
----	---

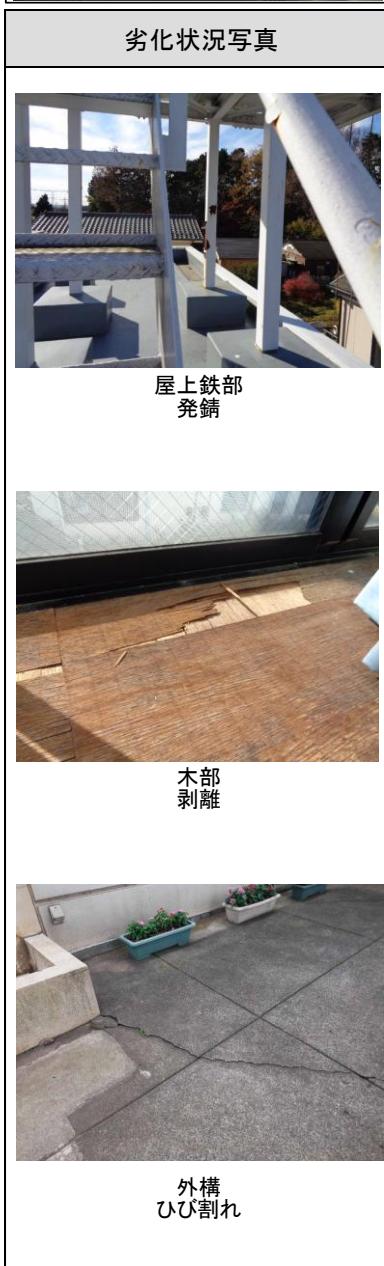
部位別仕様・劣化状況	部位	仕様	劣化状況	問診票評価	技術者再評価
	1 屋根・屋上	ウレタン防水	鉄部発錆	b	B
	2 外壁	複層塗材(吹付) 外階段	良好	b	A
	3 外部開口部	連窓 アルミ製サッシ	軽微な劣化	a	A
	4 内部	床:フローリングブロック 壁:不燃ビニルクロス貼 天井:岩綿不燃吸音板 開口部:アルミドア	木部ささくれ	b	B
	5 電気設備	一般機器 自火報	発錆 ケーブル保護剤剥がれ	b	B
	6 給水設備	水道直結方式 消火水槽	軽微な劣化	a	B
	7 排水設備	下水道接続 身障者便所 和便 洋便	軽微な劣化	a	B
	8 空調設備	全熱交換機 パッケージエアコン	軽微な劣化	b	B
	9 その他			—	—
10 外構		コンクリート舗装	ひび割れ	b	B
築年数		40	現況劣化度	18	18
			総合劣化度	58	58

所見	一部発錆等の軽微な劣化は見られるが、全体的に良好な状態である。外壁、防水、内部改修工事(令和元(2019)年度)

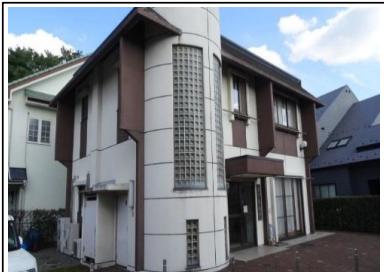
部位別仕様・劣化状況	部位	仕様	劣化状況	問診票評価	技術者再評価
	1 屋根・屋上	シート防水 不燃シングル葺き	軒天にクラック 雨漏痕 樋に発錆 屋根に苔、剥離	c	C
	2 外壁	複層塗材(吹付) 外階段	クラック 手摺りに錆	a	C
	3 外部開口部	連窓 アルミ製サッシ スチールドア	発錆	a	B
	4 内部	床:たたみ 壁:化粧プラスチックボード 天井:桧複合縁甲板 開口部:木製引き戸	ひび割れ 漏水痕	a	C
	5 電気設備	一般機器 自火報	軽微な劣化	a	B
	6 給水設備	水道直結方式	軽微な劣化	a	B
	7 排水設備	下水道接続 洋便	軽微な劣化	a	B
	8 空調設備	全熱交換機 パッケージエアコン	軽微な劣化	a	B
	9 その他			—	—
築年数		34	現況劣化度	12	29
			総合劣化度	46	63

劣化状況写真
屋根材 苔、剥離
外壁 クラック
2階天井 漏水痕

所見	軒天や外壁のクラックは、内部へ漏水を引き起こす原因となるため、対応が必要である。2階天井に多数の漏水痕あり。屋根材のコケや、外壁のクラックも見られ早めの対応が必要である。

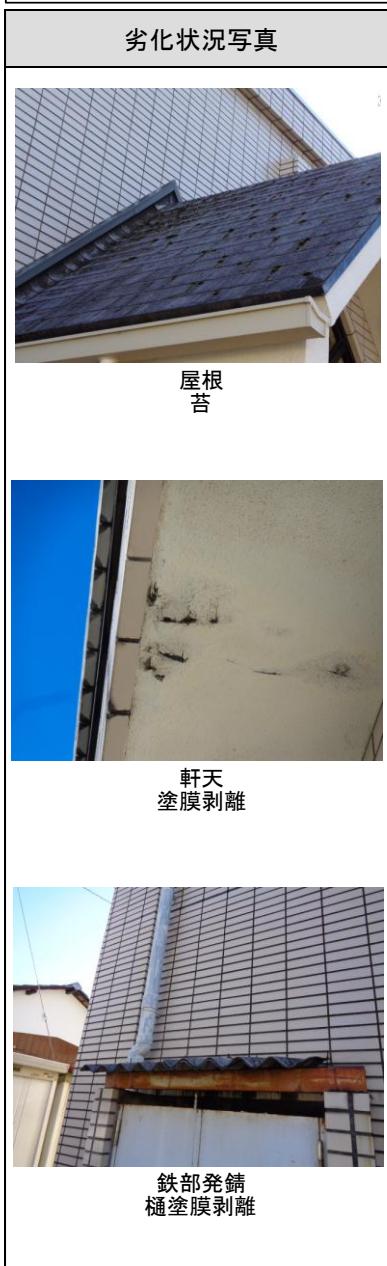
部位別仕様・劣化状況	部位	仕様	劣化状況	問診票評価	技術者再評価
	1 屋根・屋上	シート防水 アスファルトシングル葺き	玄関屋根に苔	—	B
	2 外壁	複層塗材(吹付) 外階段	目地にひび割れ 鉄部錆 軒天爆裂	a	C
	3 外部開口部	連窓 アルミ製サッシ スチールドア	漏水有り	a	C
	4 内部	床:たたみ 壁:ビニルクロス貼 天井:ビニルクロス貼	漏水痕 クラック	a	C
	5 電気設備	一般機器	軽微な劣化	a	B
	6 給水設備	水道直結方式 中央式給湯 消火水槽	軽微な劣化	a	B
	7 排水設備	下水道接続 洋便	良好	a	A
	8 空調設備	パッケージエアコン ダクト	ダクトから漏水有り	a	C
	9 その他			—	—
築年数		34	現況劣化度	5	27
			総合劣化度	39	61

所見	外部の劣化や内部への漏水が見られるため、経過観察が必要である。
----	---------------------------------

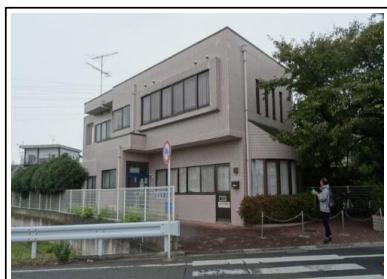
部位別仕様・劣化状況	部位	仕様	劣化状況	問診票評価	技術者再評価
	1 屋根・屋上	シート防水 不燃シングル葺き	剥離 漏水痕	a	B
	2 外壁	タイル張り 外階段 バルコニー	シーリング劣化 ひび割れ バルコニー防水劣化	b	B
	3 外部開口部	連窓 アルミ製サッシ	扉にゆがみ・錆	c	B
	4 内部	床:フローリング 壁:ビニルクロス貼り 天井:岩綿吸音板 開口部:木製ドア	一部塗装剥離 天井に漏水痕 壁紙はがれ	b	B
	5 電気設備	一般機器 自火報	機器の錆	b	A
	6 給水設備	水道直結方式 瞬間式給湯器	軽微な劣化	a	B
	7 排水設備	下水道接続 身障者便所 洋便	良好	a	A
	8 空調設備	全熱交換機 パッケージエアコン	経年劣化 害虫被害	b	B
	9 その他	階段手すり	がたつき	c	B
10 外構		タイル敷き	軽微な劣化	a	B
築年数		33	現況劣化度	20	20
			総合劣化度	53	53

劣化状況写真
<p>シーリング劣化</p>
<p>バルコニー ひび割れ、防水劣化</p>
<p>天井 漏水痕</p>

所見	部分的に屋根や防水、外壁シーリングの劣化があり、漏水の原因になりやすいため、対応が必要である。

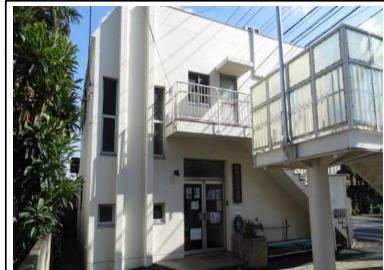
部位別仕様・劣化状況	部位	仕様	劣化状況	問診票評価	技術者再評価
	1 屋根・屋上	シート防水	軽微な劣化	a	B
	2 外壁	複層塗材(吹付)	軽微な膨れ シーリング劣化 手すり発錆	a	B
	3 外部開口部	連窓 アルミ製サッシ	軽微な劣化	a	B
	4 内部	床:ナラフローリング 壁:プリント合板張り 天井:不燃石膏ボード 開口部:木製ドア	剥離、ひび割れ 雨漏れ痕 タイル割れ	a	C
	5 電気設備	一般機器 自火報	器具破損	a	B
	6 給水設備	水道直結方式 瞬間式給湯器	軽微な膨れ	a	B
	7 排水設備	下水道接続 和便 洋便	軽微な膨れ	a	B
	8 空調設備	パッケージエアコン	軽微な膨れ	a	B
	9 その他			—	—
築年数		51	現況劣化度	6	23
			総合劣化度	57	74

劣化状況写真
天井 雨漏れ痕
外壁 軽微な膨れ
外壁 軽微なひび割れ

所見	全体的に軽微な劣化が多い。内部に雨漏れ痕が多数見られ経過観察が必要。屋上防水改修工事(平成7(1995)年度)、外壁塗装等改修工事(平成21(2009)年度)
