## (7) 産業系施設（城山さとのいえ）

60-① 国立市環境センター(処理棟)

60-②	国立市環境センター(管理棟)			
------	----------------	--	--	--

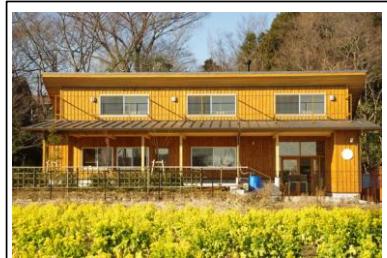
部位別仕様・劣化状況	部位	仕様	劣化状況	問診票評価	技術者再評価
	1 屋根・屋上	ガルバリウム鋼板	良好	a	A
	2 外壁	国産材杉縦目板張り オイルステイン着色仕上	良好	a	A
	3 外部開口部	木製建具 アルミ製サッシ	良好	a	A
	4 内部	床:コンクリート+カラークリート仕上げ 壁:PB+塗装(EP) 天井:クロス貼り	ひび割れ	b	B
	5 電気設備	低圧受電		a	A
	6 給水設備	水道直結方式	良好	a	A
	7 排水設備	下水道接続 洋便	排水栓陥没	b	A
	8 空調設備	個別パッケージ方式	良好	a	A
	9 その他	なし		—	—
10 外構		コンクリート舗装	ひび割れ	a	B
築年数		11	現況劣化度	8	7
			総合劣化度	19	18

所見	外部は塗装工事を行っているため、劣化も少なく良好である。内部にひび割れが見られるが、軽微である。

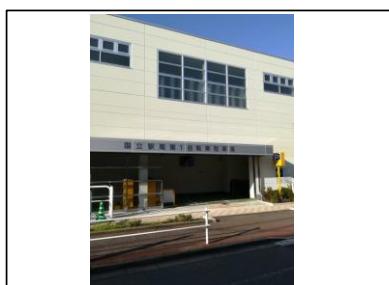
部位別仕様・劣化状況	部位	仕様	劣化状況	問診票評価	技術者再評価
	1 屋根・屋上	ガルバリウム塗装鋼板	良好	—	A
	2 外壁	ALC板 複層塗材(E)	ひび割れ	b	A
	3 外部 開口部	アルミ製サッシ	良好	a	A
	4 内部	床:コンクリート金コテ押さえに防塵塗装ほか 壁:ALC板素地 天井:床下ティッキフレート表しほか	発錆 壁にひび割れ 漏水痕	b	B
	5 電気設備	低圧受電 太陽光パネル	良好	a	A
	6 給水設備	水道直結方式	良好	a	A
	7 排水設備	下水道接続 洋便	良好	a	A
	8 空調設備	個別パッケージ方式	良好	a	A
	9 その他	自転車搬送用コンベヤー	良好	a	A
	10 外構	アスファルト舗装 透水性平板	良好	a	A
築年数		8	現況劣化度	9	7
			総合劣化度	17	15

所見	軽微な劣化が見られるが、良好である。
----	--------------------

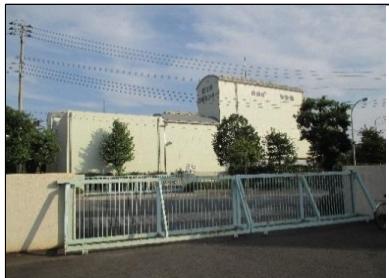
部位別仕様・劣化状況	部位	仕様	劣化状況	問診票評価	技術者再評価
	1 屋根・屋上	シート防水 一部ウレタン塗膜防水	FRP劣化 大雨時に雨漏り 排水不良	b	B
	2 外壁	複層塗材(吹付)		a	A
	3 外部開口部	単窓(ポツ窓) アルミ製サッシ	接合材の不良 排煙窓不良	a	B
	4 内部	床:コンクリート金コテ 壁:グラスウール成形板 天井:グラスウール成形板	漏水痕 コンクリート欠損	c	C
	5 電気設備	低圧受電・高圧受電	軽微な劣化 指摘有	c	C
	6 給水設備	受水層 瞬間式給湯器 屋内消火栓	軽微な劣化	a	B
	7 排水設備	下水道接続 和便 洋便	軽微な劣化	a	B
	8 空調設備	個別マルチパッケージ方式	軽微な劣化 性能不足	b	B
	9 その他			—	—
10 外構		アスファルト舗装	欠損(剥離等)	b	B
築年数		37	現況劣化度	18	22
			総合劣化度	55	59

所見	外部の劣化は機能上、問題無いが、電気設備や内部仕上げに劣化が見られる。
----	-------------------------------------
