将来を見据えた安全で持続可能な  
桜並木の景観形成に向けて

国立市都市整備部 道路交通課  
生活環境部 環境政策課

# 矢川通り 国立駅南口駅前広場

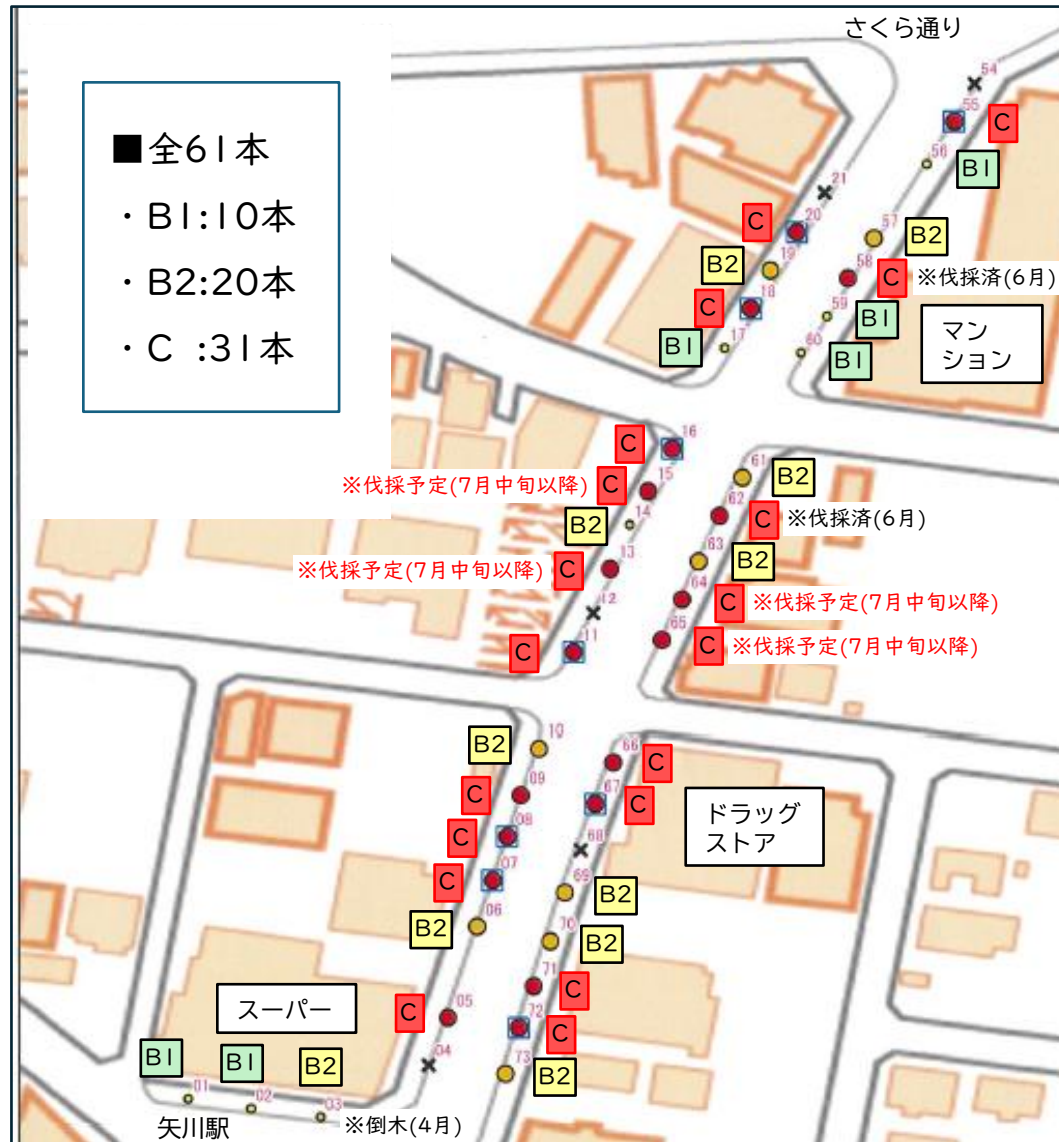
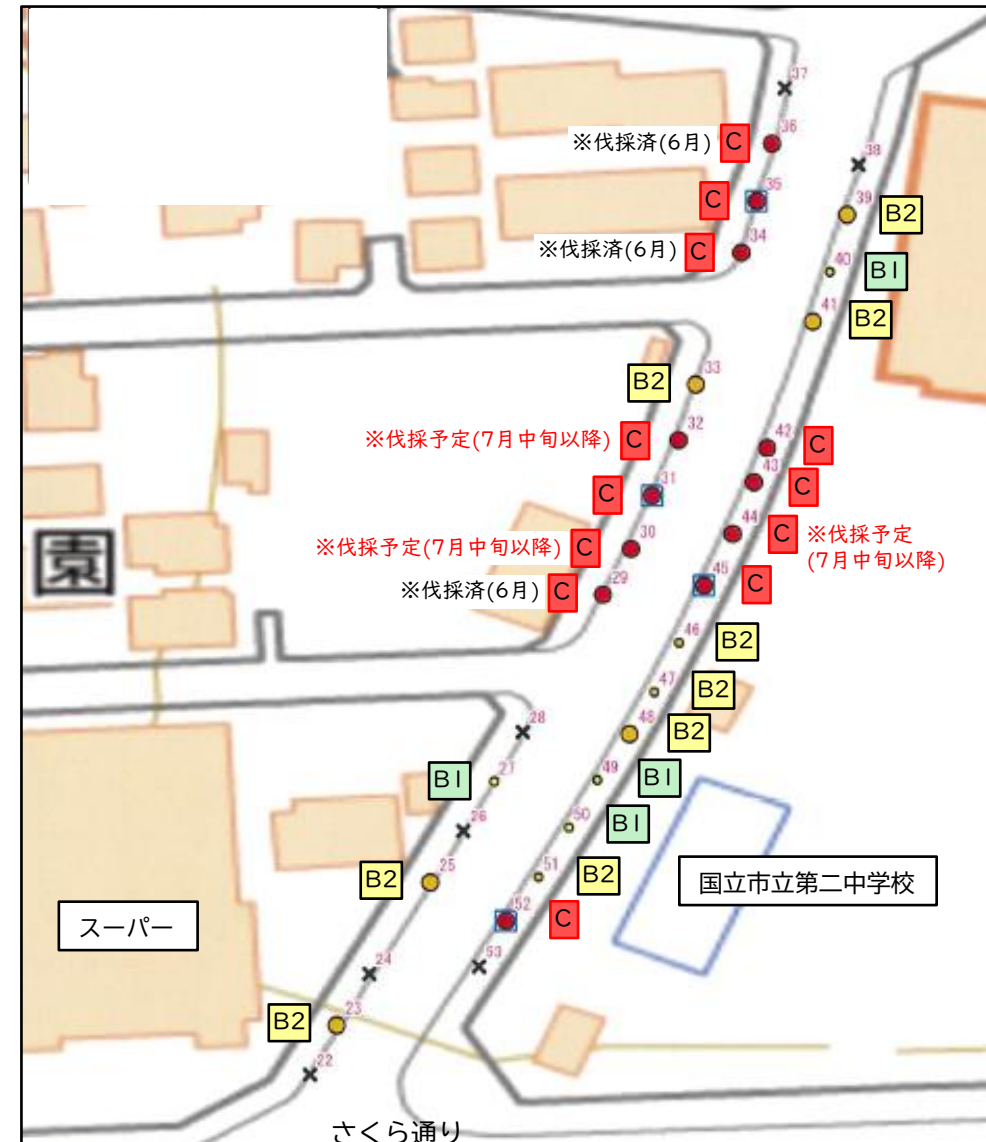
# 3. 矢川通り | 街路樹診断結果一覧

現存する桜は**61本**あり、そのうち**31本**もの桜が、幹及び根株の腐朽進行や空洞化、枝が伸びすぎて民地や車道にはみ出していること、または枯れて回復が見込めない等の理由で総合判定**C（極めて不健全な状態）**と診断されております。  
※全61本診断結果【B1：10本、B2：20本、C：31本】

C判定の桜**31本**のうち**12本**が幹または根株の腐朽空洞率が**50%以上**の値を示しており、台風時に強風などで倒木の危険度が高いため先行して伐採を行います。また、一般社団法人街路樹・都市樹木診断協会へのヒアリング結果より、現地は植栽枿が小さく、添え木等の倒木防止の応急処置も困難な状況となっております。

→**5本**伐採済み（令和8年6月）、**7本**伐採予定（令和8年7月中旬以降）

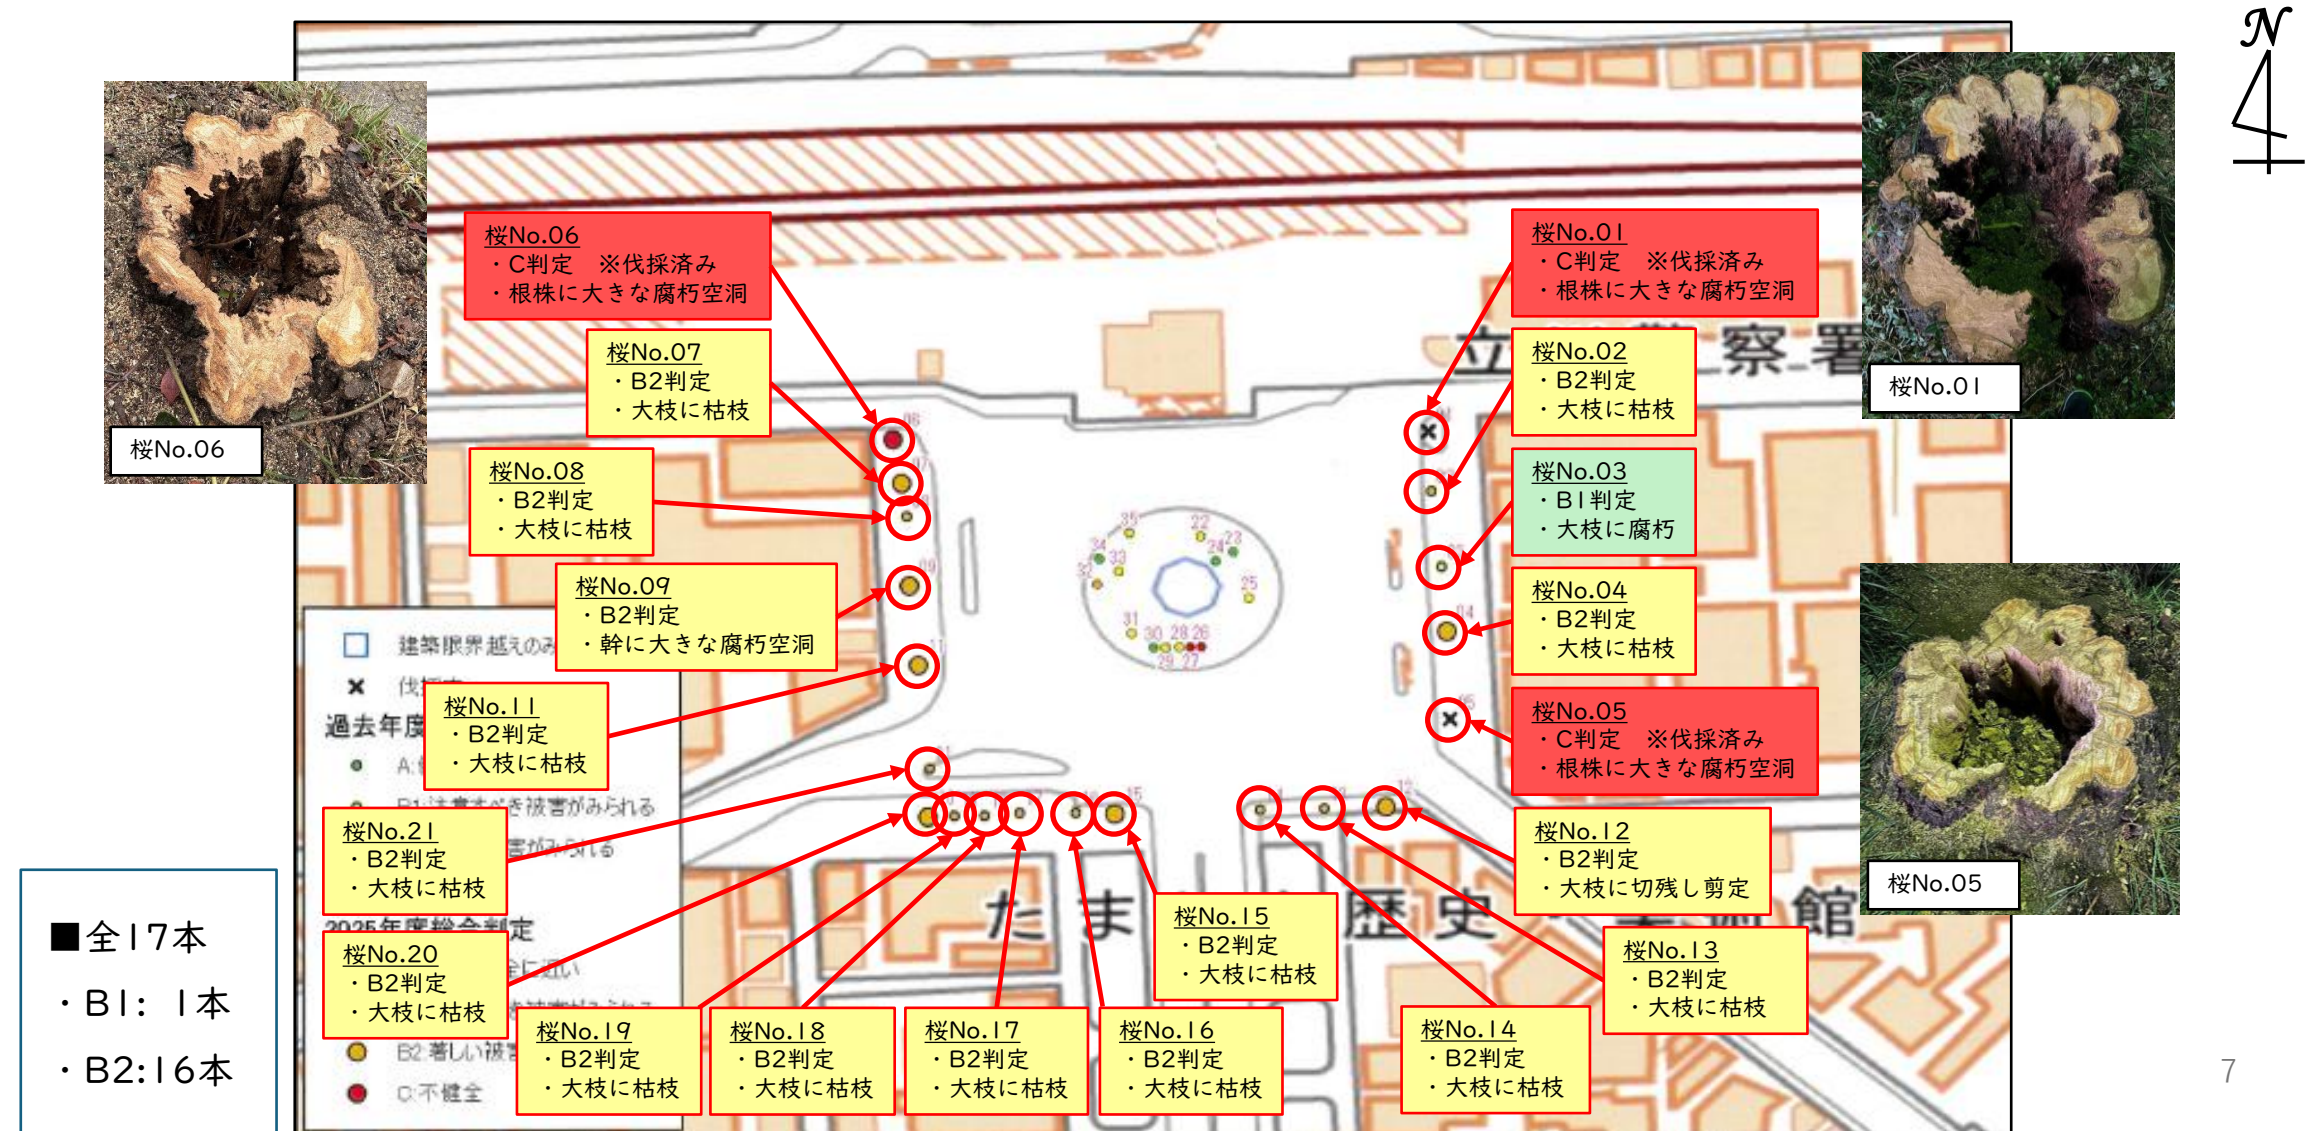
# 6. 国立駅南口駅前広場 | 街路樹診断結果一覧

現存する桜は17本あり、そのうち16本が総合判定B2（著しい被害が見られる）、1本が総合判定B1（注意すべき被害が見られる）と診断されております。

今年度、街路樹診断を行い、更新対象樹木を決定します。令和9年度以降は、これまでの診断結果を踏まえ、計画的に伐採・桜の植樹を検討します。

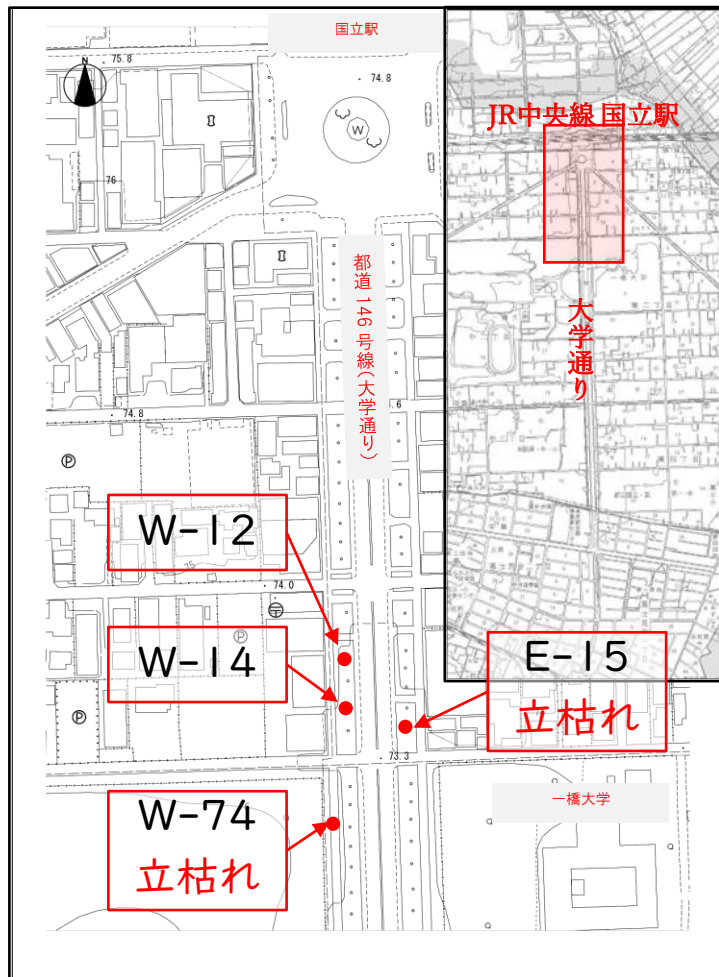
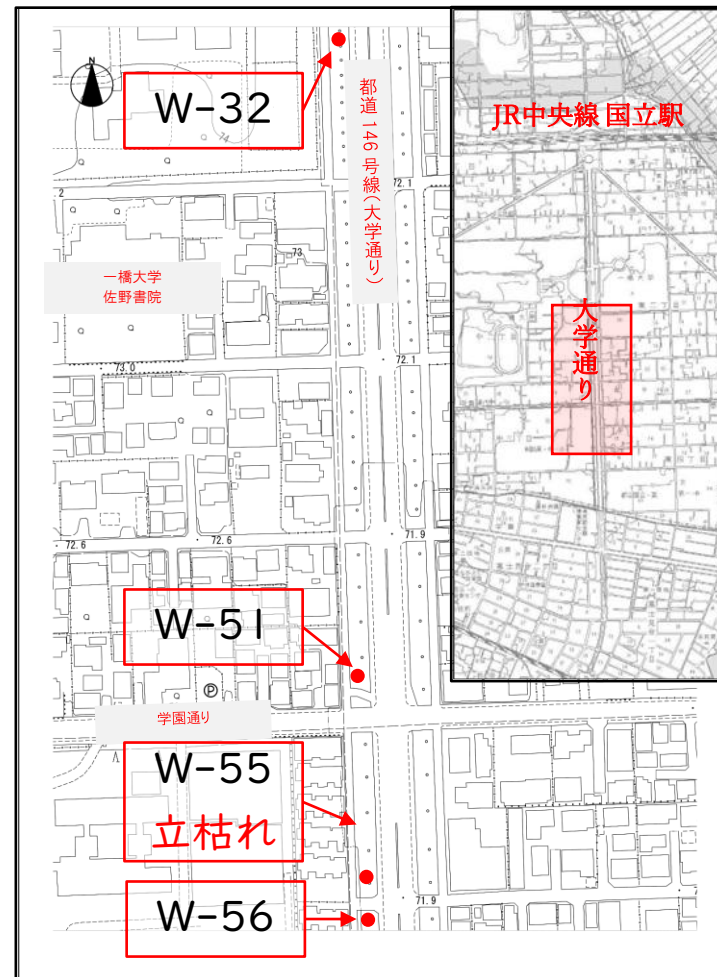
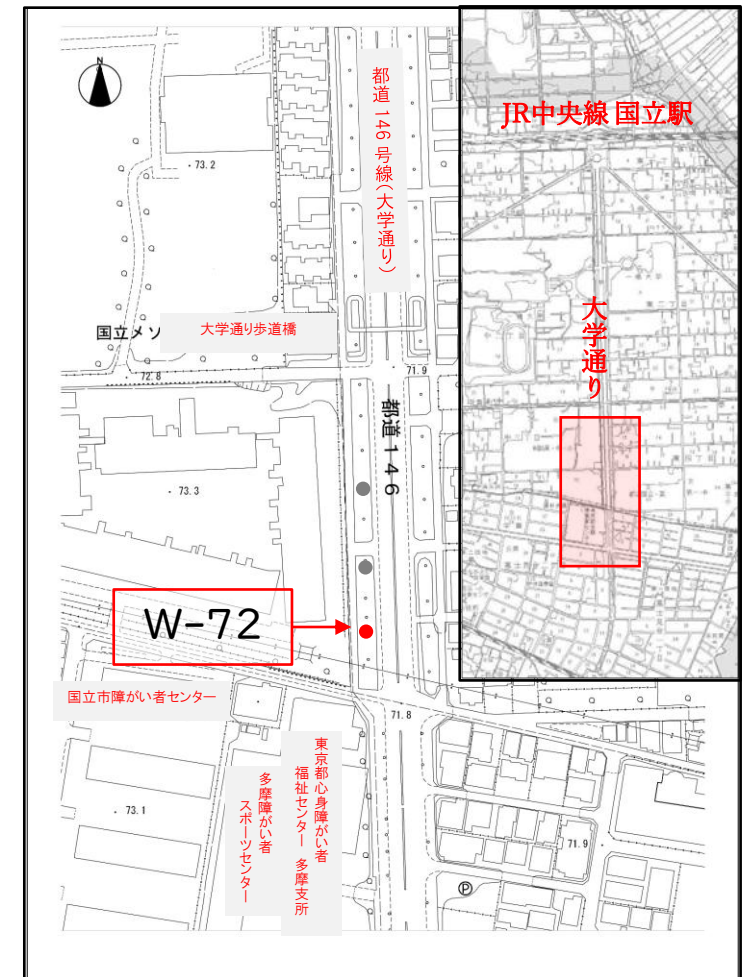
- 腐朽空洞率50%以上の桜は全158本のうち19本ありますが、このうちの6本と立枯れ状態となっている3本を含む原則9本の桜について、樹形・生育状態、腐朽障害の程度、倒木のリスク等を総合的に判断し、伐採を予定しております。ただし、腐朽空洞率50%以上の桜19本のうち、上記6本を除いた13本の桜については伐採ではなく、各個体の状況を踏まえた剪定対応、支柱設置などを検討し、安全確保を図り保全します。

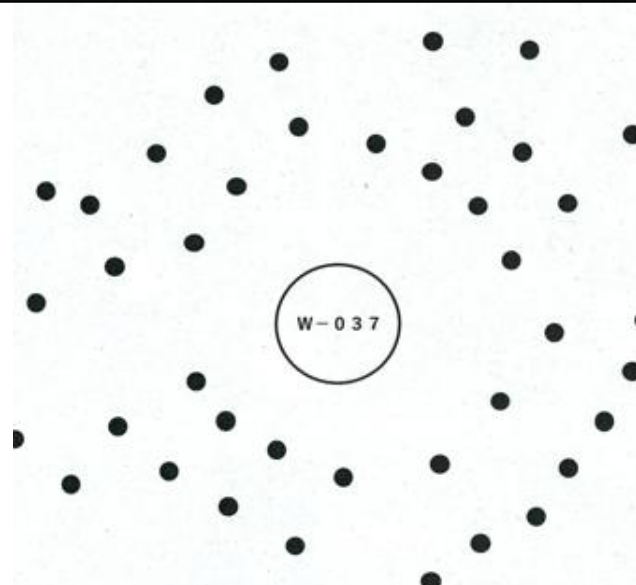
縦穴の配置

▼ 大学通り緑地帯の桜に施した例（W-37を対象：令和5年度実施）

- 大学通り緑地帯の桜においては令和2年から樹勢回復が必要な樹木に対して、「縦穴掘削」等による土壌改良を適宜実施しています。
- 乾燥や踏圧などで締め固められたことにより生じた通気性や透水性の障害等を改善するため、堆肥や土壌改良資材を投入しての耕耘、土壌灌注器による液肥や活力促進剤の土壌混入、各種病原菌の蔓延などの改善処置としての土壌の入れ替えなどについて、引き続き取り組みます。

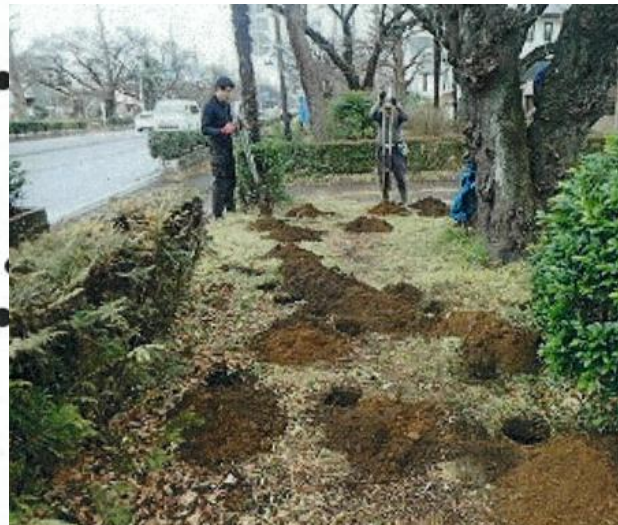
ダブルスコップによる掘削

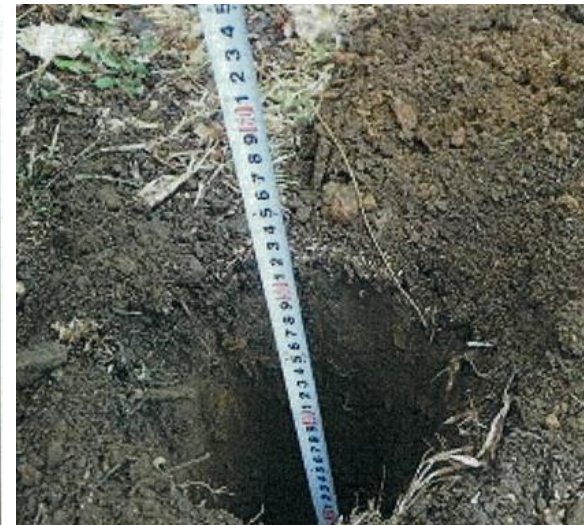
掘り上げた縦穴（40cm）

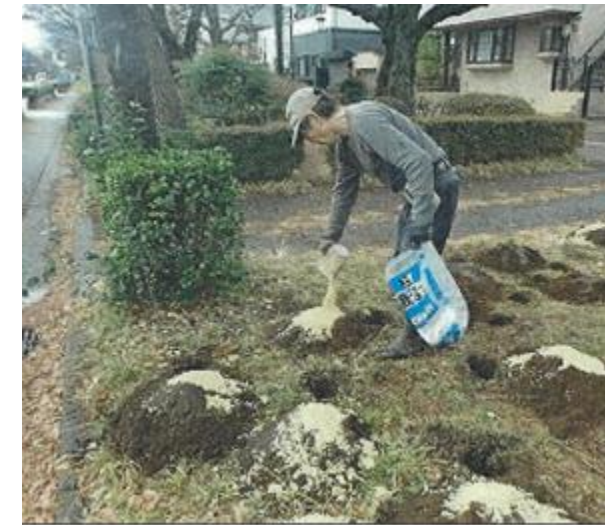
土壌改良剤 混合
