フォローアップ診断カルテ

事務所名: 国立市道路交通課

| 路線名 | 矢川通り | | 樹木医 | | | |

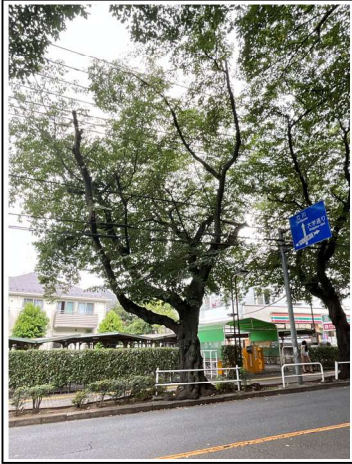
全景写真

| | 判定理由 | 根元の全周にわたってキノコ(ベッコウタケ)あり。要根株診断。枯枝(大)あり。〔根株診断〕<br>根株に非常に大きな腐朽空洞が認められる。現状で倒木の危険性が高いため、撤去・植替えを行うことが望ましい。特に①③④方向では、腐朽空洞化の進行により、健全材が薄くなっている。 | | | | | |

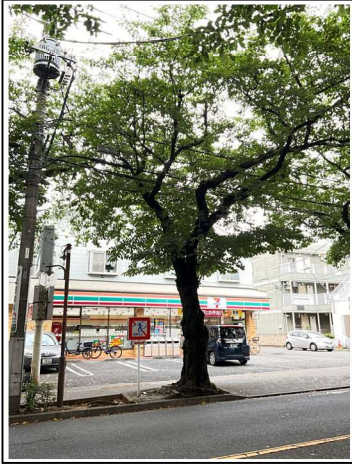
全景写真

| | | 所見 | <根株診断><br>根株に非常に大きな腐朽空洞が認められる。現状で倒木の危険性が高いため、撤去・植替えを行うことが望ましい。特に②③④方向では、腐朽空洞化の進行により、健全材が薄くなっている。 | | | | |

| 更新を要する。 | | | | | | | |

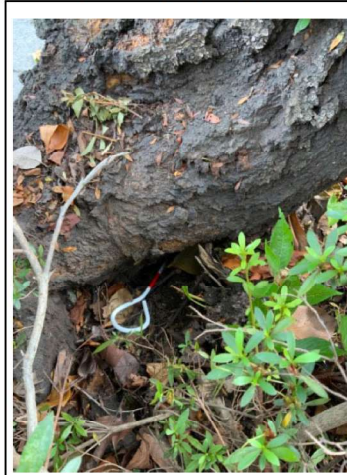
銅棒貫入異常

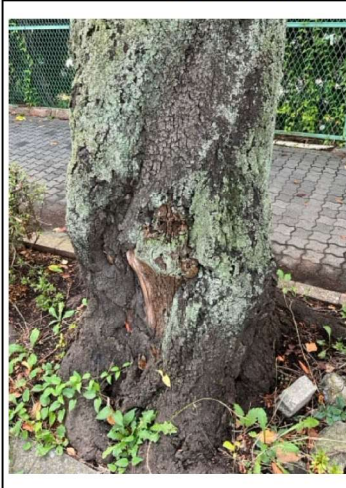
根元から幹の腐朽
