第3章

公共施設の実態把握

(施設概要、劣化状況、整備水準、維持管理状況等)

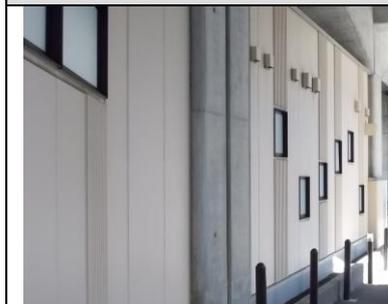
外壁
良好

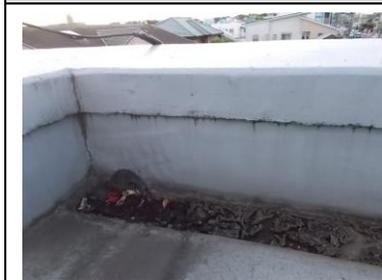
屋上
土砂堆積による
排水不良

所見
屋上の排水不良や手摺の錆などは定期的な修繕で防ぐことができる。

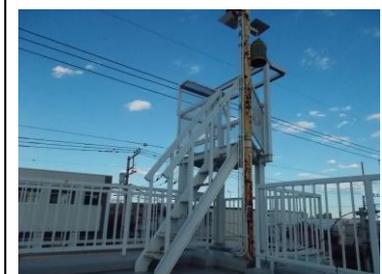
屋上鉄部
発錆

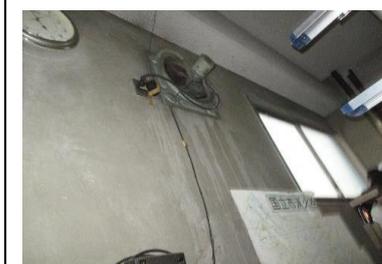
車庫 内部壁
エフロレッセンス

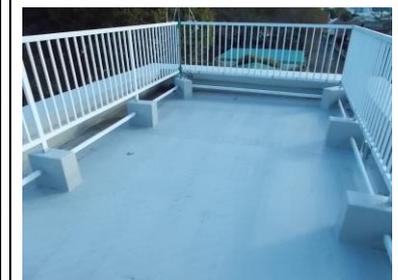
屋上
良好

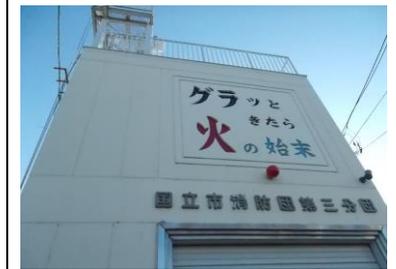
外壁
良好

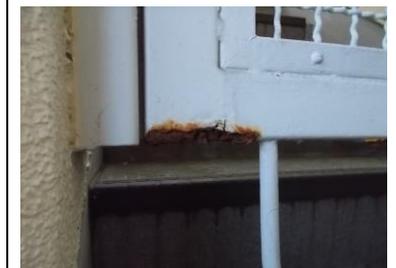
外部スチールドア
発錆

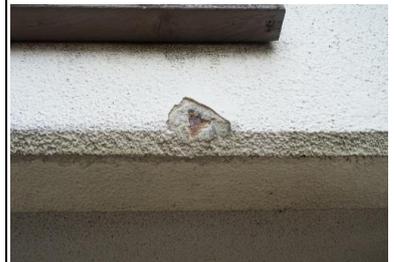
外壁爆裂

所見
屋上等鉄部に発錆が見られ、外壁に躯体へ影響を与える劣化が見られる。

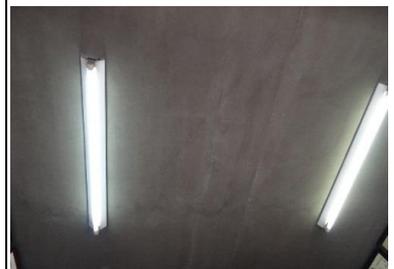
天井ひび割れ

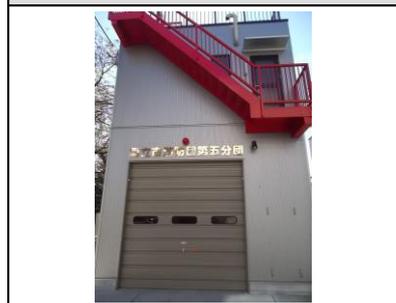
外壁
良好

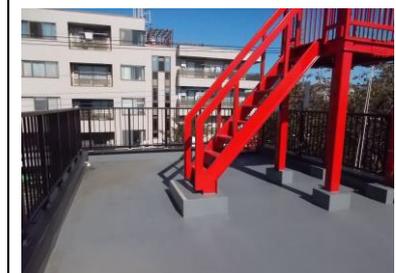
防水
良好

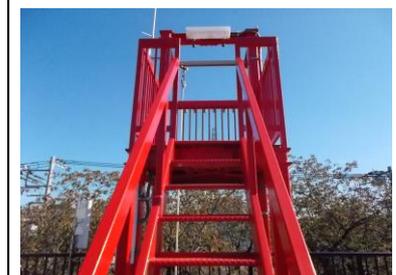
鉄部
良好

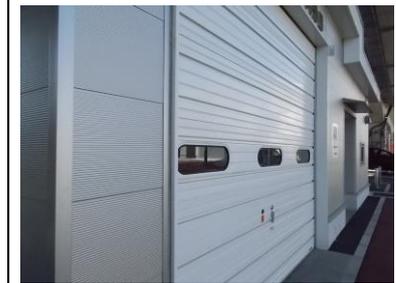
外壁
良好

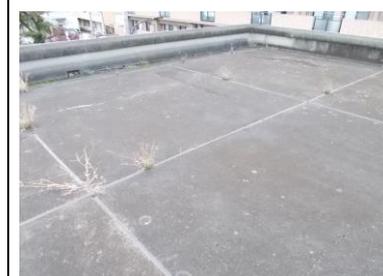
屋上
磨耗による劣化、雑草

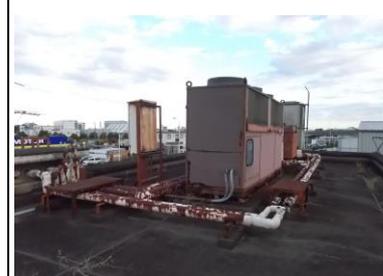
空調機器
使用していない機器の発錆

所見
躯体だけでなく、設備にも劣化が見られる。使用していない機器は、躯体へ影響を与えるだけでなく、使用者にも危険を及ぼす可能性があるため、速やかな撤去が必要である。清掃分室改築工事(昭和54(1979)年度)

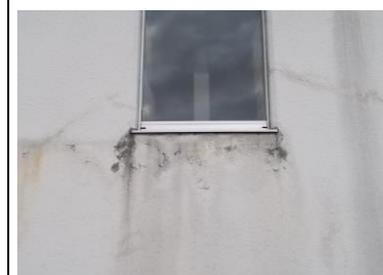
外壁
ひび割れ、塗装剥がれ

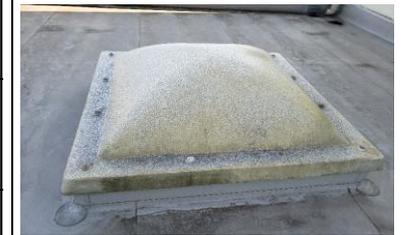
屋上
FRPのガラス繊維露出

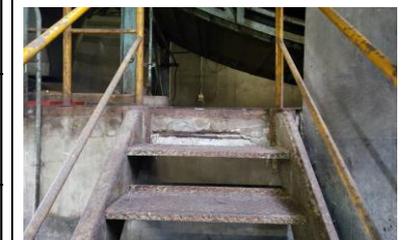
地下室
鉄筋露出

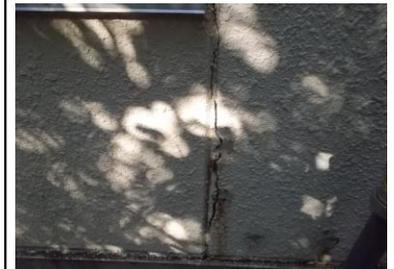
外壁
ひび割れ

所見 内部への漏水や外壁のひび割れ等の躯体に大きな劣化が見られる。事務室等改修工事(平成10(1998)年度)

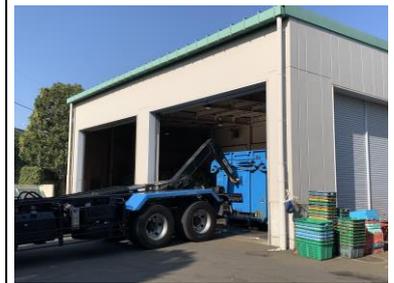
外壁
良好

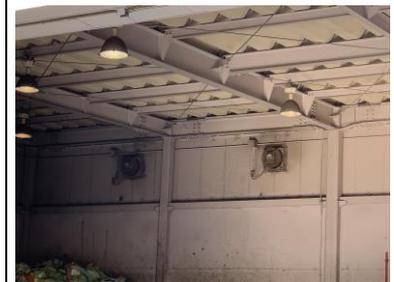
躯体
良好

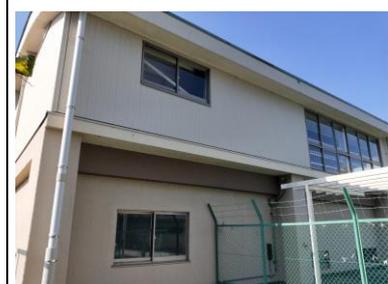
外壁
良好

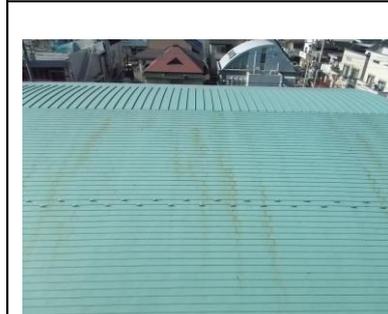
屋根
良好

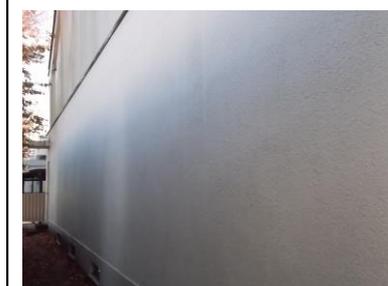
外壁
良好

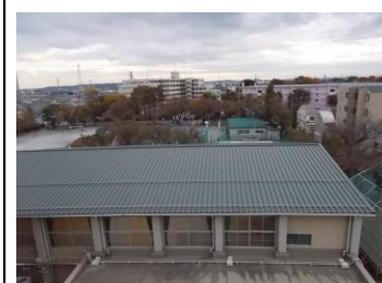
屋根良好

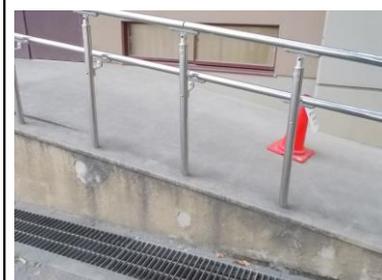
スロープ塗膜剥離

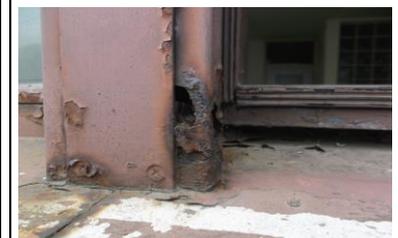
鋼製金具
欠損

所見
建物に漏水や爆裂等の劣化が見られ、建物躯体への影響が大きいため、大規模改造工事の検討が必要である。校舎地震補強等改修工事(平成11(1999)年度)、エアコン設置工事(平成24(2012)年度)

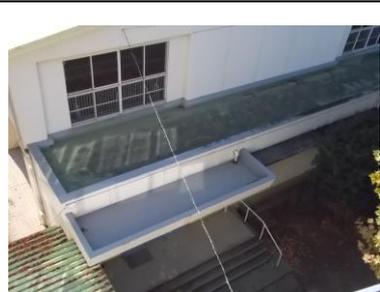
屋上
良好

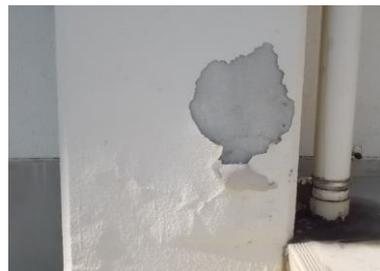
外壁
塗膜剥離

所見 外壁や建具廻りに部分的に劣化が見られる。大規模改造工事(平成9(1997)年度)、非構造部材耐震化対策工事(平成26(2014)年度)

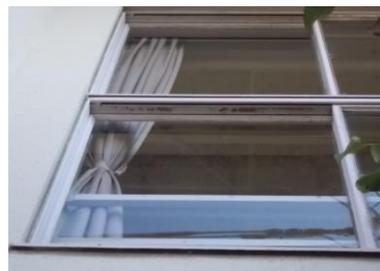
スチール窓サッシ
塗装剥離

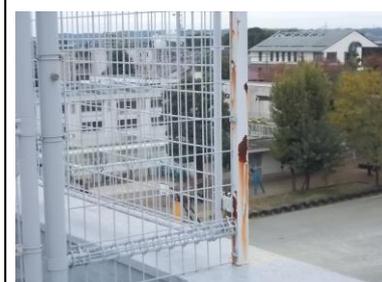
屋上フェンス
発錆

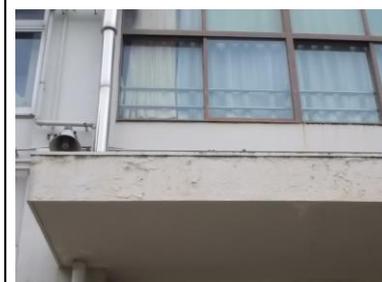
外壁
塗膜膨れ

所見
外壁と外部開口部に大きな劣化が見られる。外部開口部は腐食が進行しているため、早急な対応が必要である。外壁もひび割れから錆が見られ、雨水が浸入している。爆裂などの更なる劣化が生じないよう対応が必要である。屋上は、平成21(2009)年度に防水改修が済んでいる。しかし改修年経過が少ない割に、補修痕が多く疑問が残る。平成10(1998)年度の工事から22年が経過し、外壁、外部建具の劣化進行が著しく、大規模改造工事の検討が必要である。大規模改造(耐震補強等)改修工事(平成10(1998)年度)、エアコン設置工事(平成24(2012)年度)

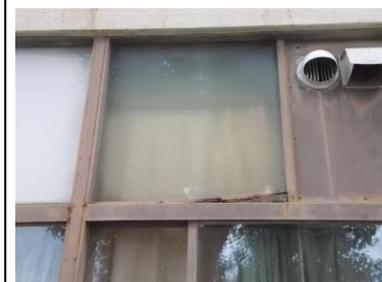
南面スチールサッシ
発錆・腐食

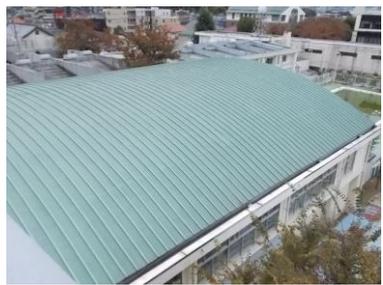
屋上
良好

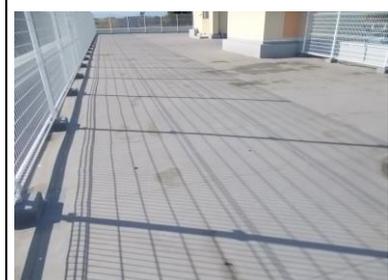
屋上
良好

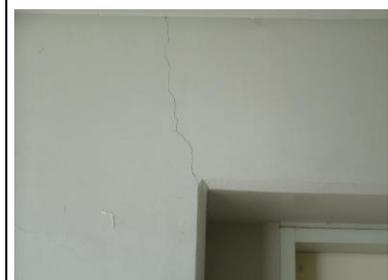
内部壁
建具廻りひび割れ

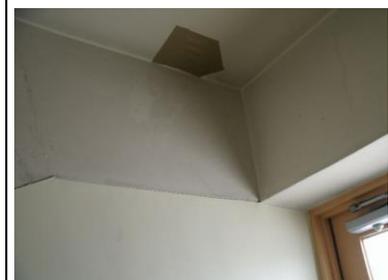
天井
補修跡

所見
令和元(2019)年度に外壁・防水等改修工事を行ったため、全体的に良好な状態である。校舎地震補強等改修工事(平成17(2005)年度)、エアコン設置工事(平成24(2012)年度)

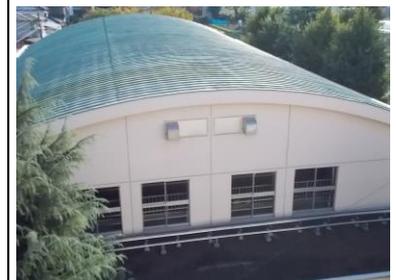
屋根
良好

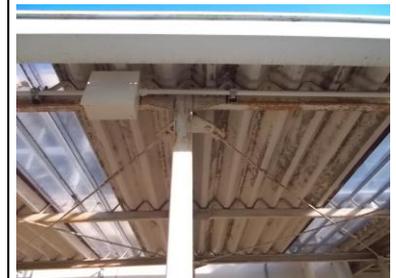
渡り廊下
発錆

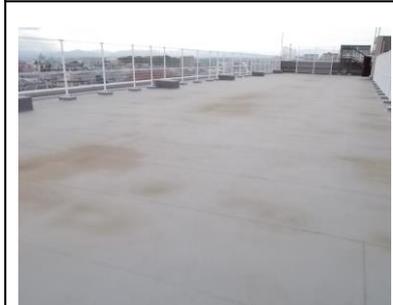
屋上
良好

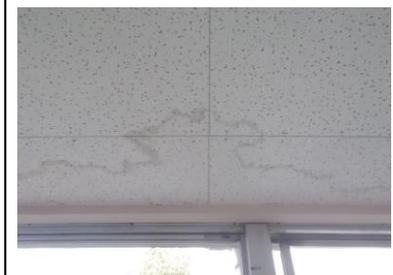
天井
漏水痕

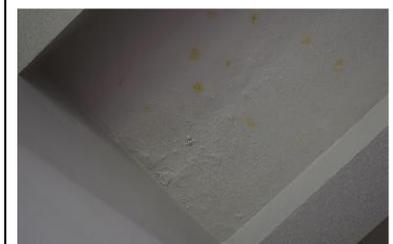
階段天井
塗膜膨れ

所見
令和元(2019)年度に防水工事を行い、建物躯体は全体的に良好な状態である。校舎地震補強等改修工事(平成15(2003)年度)、校舎外壁補修工事(平成15(2003)年度)、エアコン設置工事(平成24(2012)年度)

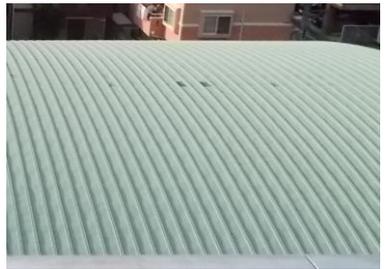
屋根
良好

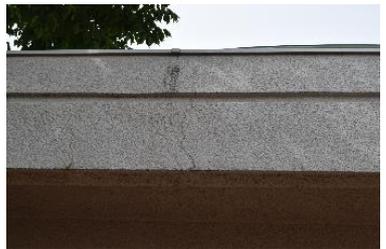
外壁
ひび割れ

所見 全体的に軽微な劣化であるが、一部漏水については対処が必要である。大規模改造工事(平成20(2008)年度)、非構造部改修(平成27(2015)年度)

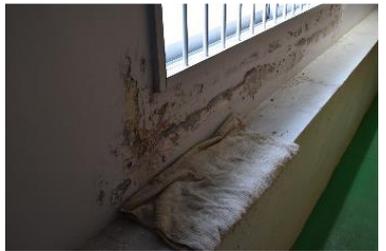
内部壁
塗膜剥離

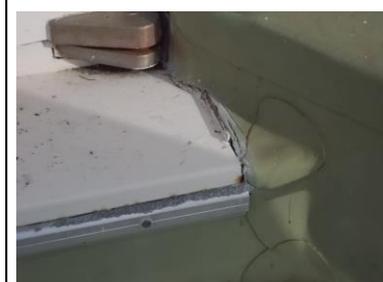
屋上 出入口
防水シートの切れ

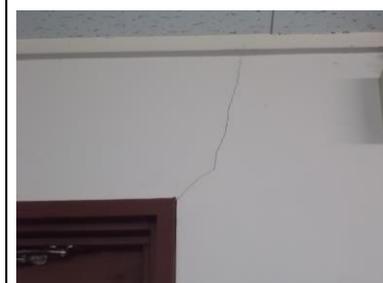
内壁
ひび割れ

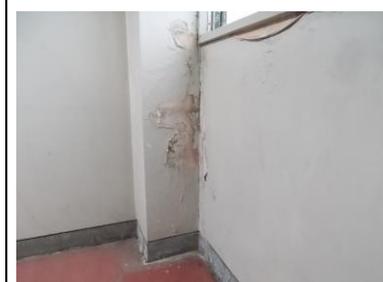
内壁 階段
塗膜剥離

所見
屋根・屋上は軽微な劣化であるが、内部や設備にも経年劣化や剥離等の劣化が見られる。平成12年度の工から14年が経過し大規模改造工事の検討が必要。地震補強等改修工事(平成12(2000)年度)、エアコン設置工事(平成23(2011)年度)

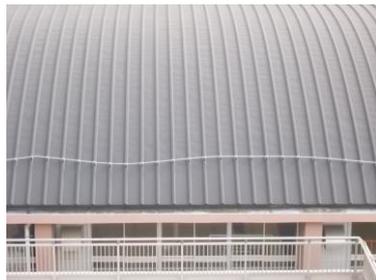
屋根 良好	
2 外壁	複層塗材(吹付)	塗膜の浮き	b	B		
3 外部開口部	連窓 アルミ製サッシ	軽微な劣化	a	A

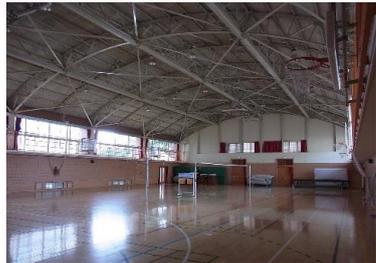
屋内運動場内部 良好	
4 内部	床:フローリング 壁:板張り、有孔ボード 天井:木質ボード 開口部:スチールア	欠損(剥がれ)	d	B		
5 電気設備		良好	a	A

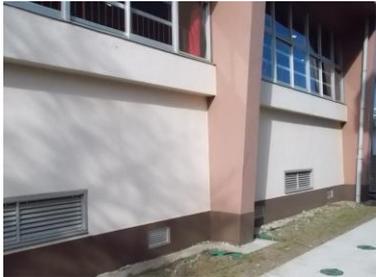
外壁 良好	
6 給水設備	自火報(2台) 水道直結方式	良好	a	A		
7 排水設備	屋内消火栓 下水道接続 洋便	良好	a	A		
8 空調設備			—	—		
9 その他			—	—		
10 外構	コンクリート階段	良好	a	A		
築年数		51	現況劣化度	10	9	
			総合劣化度	46	45

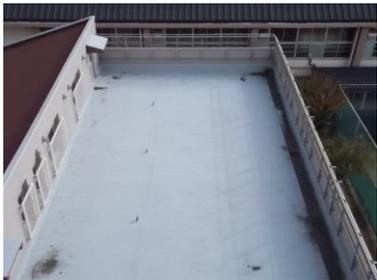
屋上
良好

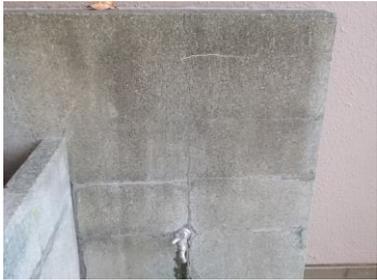
水飲み場
ひび割れ

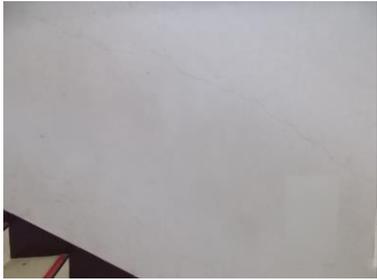
内部 壁
ひび割れ

所見 内部に軽微な劣化はあるが、全体的に良好な状態である。

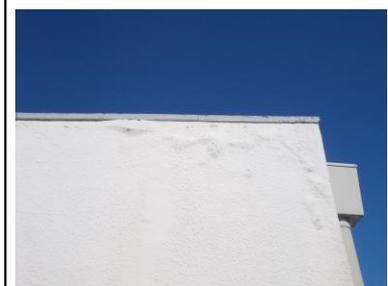
外壁
塗膜・膨れ

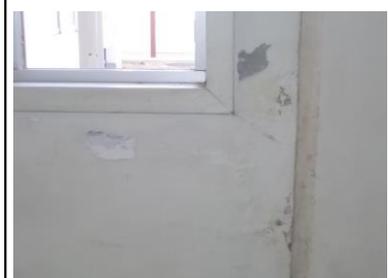
内壁
塗膜剥離

所見 多くの箇所で見られる経年劣化が見られる。劣化が大きくなるよう早めの対策が必要である。地震補強等改修工事(平成21(2009)年度)、エアコン設置工事(平成23(2011)年度)

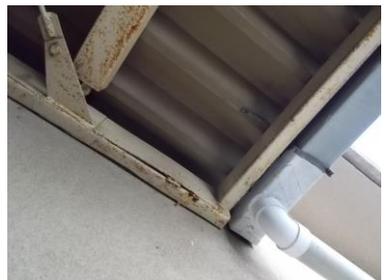
渡り廊下裏側鉄部に発錆

所見
渡り廊下の屋根や他の鉄部に錆が見られるため、経過観察が必要である。地震補強等改修工事(平成22(2010)年度)、エアコン設置工事(平成23(2011)年度)

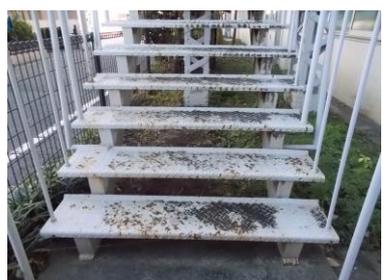
外部階段発錆

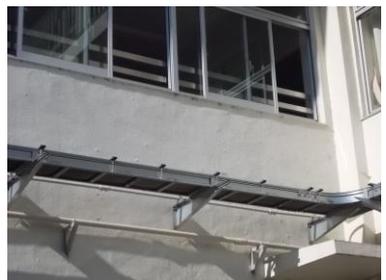
外壁塗膜膨れ
