## (5) 教育施設

### ● 学校給食センター

#### ■ 学校給食センターの現状と課題

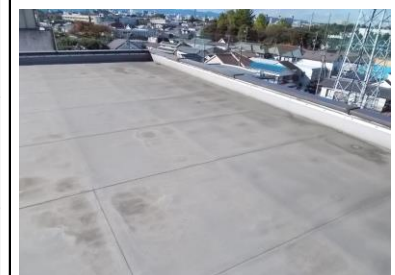
屋上  
良好

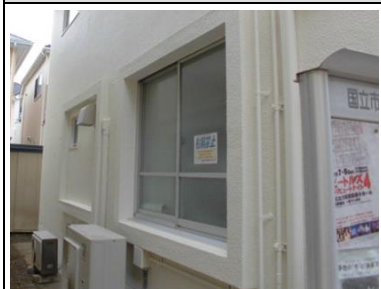
外壁面  
良好

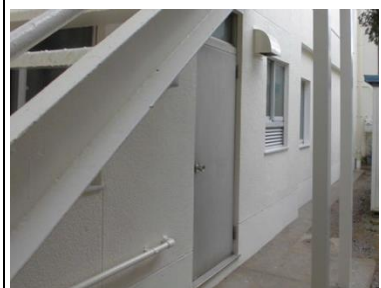
鉄部  
良好

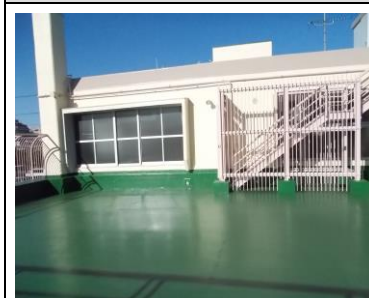
屋上  
良好

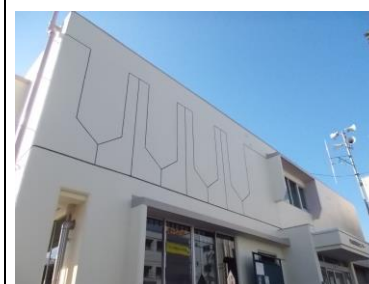
外壁  
良好

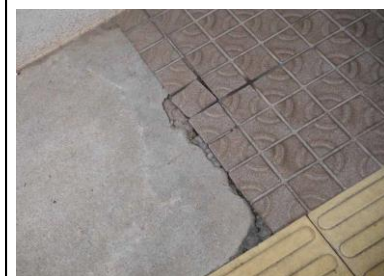
玄関タイル  
欠け

建物全体に劣化が見られるため、対策が必要である。屋上防水及び外壁塗装改修工事(平成12(2000)年度)

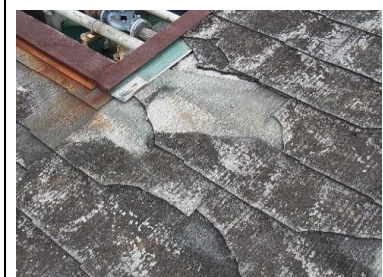
| 部位別仕様・劣化状況 | 部位 | 仕様 | 劣化状況 | 問診票評価 | 技術者再評価 |
|---|---|---|---|---|---|
| | 1 屋根・屋上 | シート防水<br>屋根:コロニアル葺き | 欠損<br>膨れ<br>雨漏 | c | D |

屋根  
欠落

| 所見 | 建物の劣化がかなり進んでいる。築40年になるため、改修が必要である。冷暖房機器取替修繕(平成4(1992)年度) 空調設備改修工事(令和2(2020)年度) |

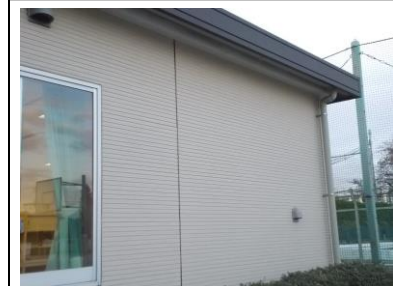
外壁  
良好

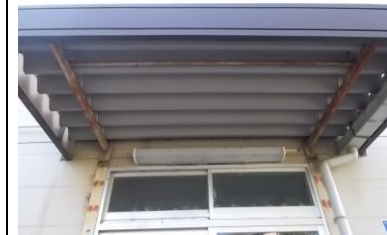
庇  
発錆

| 所見 | 内部の劣化があるが、全体的に劣化は軽微である。しかし、庇や屋根の発錆は、進行すると漏水や破損の原因となるため、対応が必要である。 |

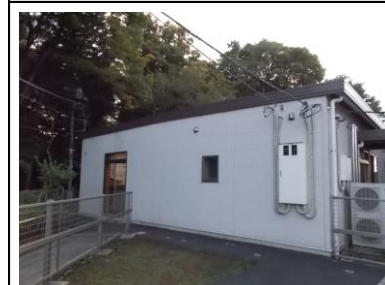
外壁  
良好

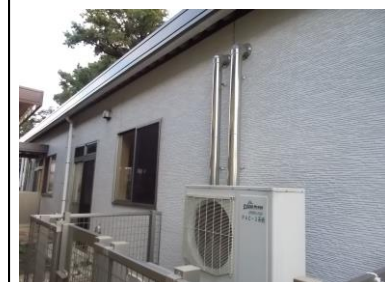
設備  
良好

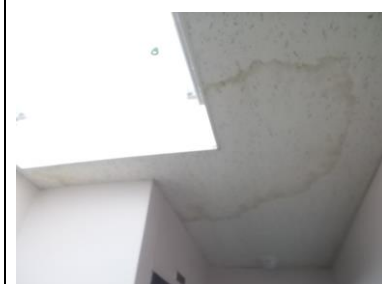
| | 4 内部 | 床:フローリング<br>壁:不燃クロス貼<br>天井:有穴フレキシブルボード | タイル浮き<br>剥がれ<br>漏水 | b | C |

天井  
漏水痕

| 所見 | 平成27(2015)年に外壁・防水改修工事を行い、外部は全体的に良好な状態である。内部の劣化については対応が必要である。改修工事(平成12(2000)年度) |

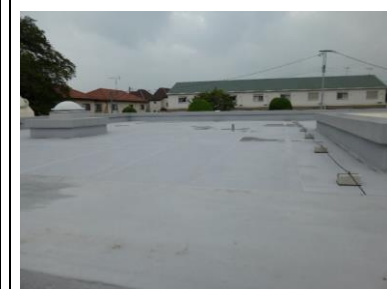
屋上  
良好

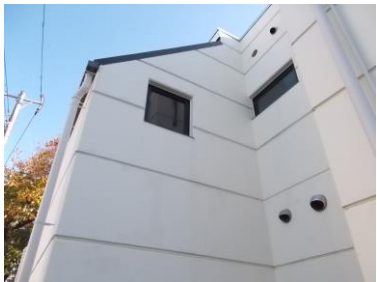
| 部位別仕様・劣化状況 | 部位 | 仕様 | | 劣化状況 | 問診票評価 | 技術者再評価 | <div>劣化状況写真</div> <div>外壁<br/>良好</div> <div>階段<br/>良好</div> <div>外構<br/>ひび割れ</div> |

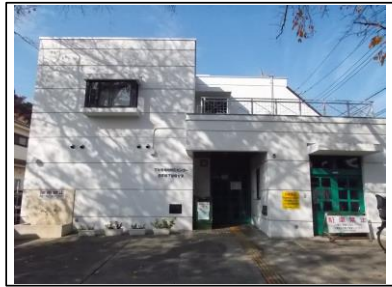
外壁  
良好

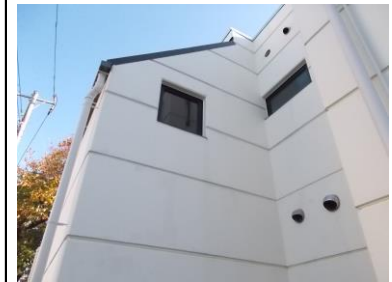
階段  
良好

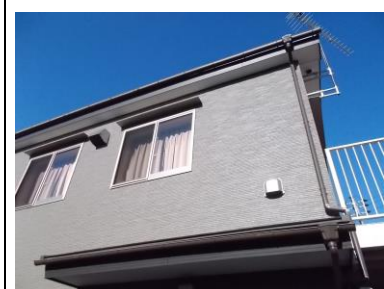
外壁  
良好

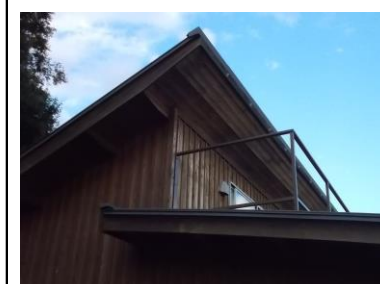
外壁  
良好
